Atlas de inundaciones No. XXIV
 Temporada de Lluvias 2017
 Cuenca del Valle de México

Municipio
 Tultitlán

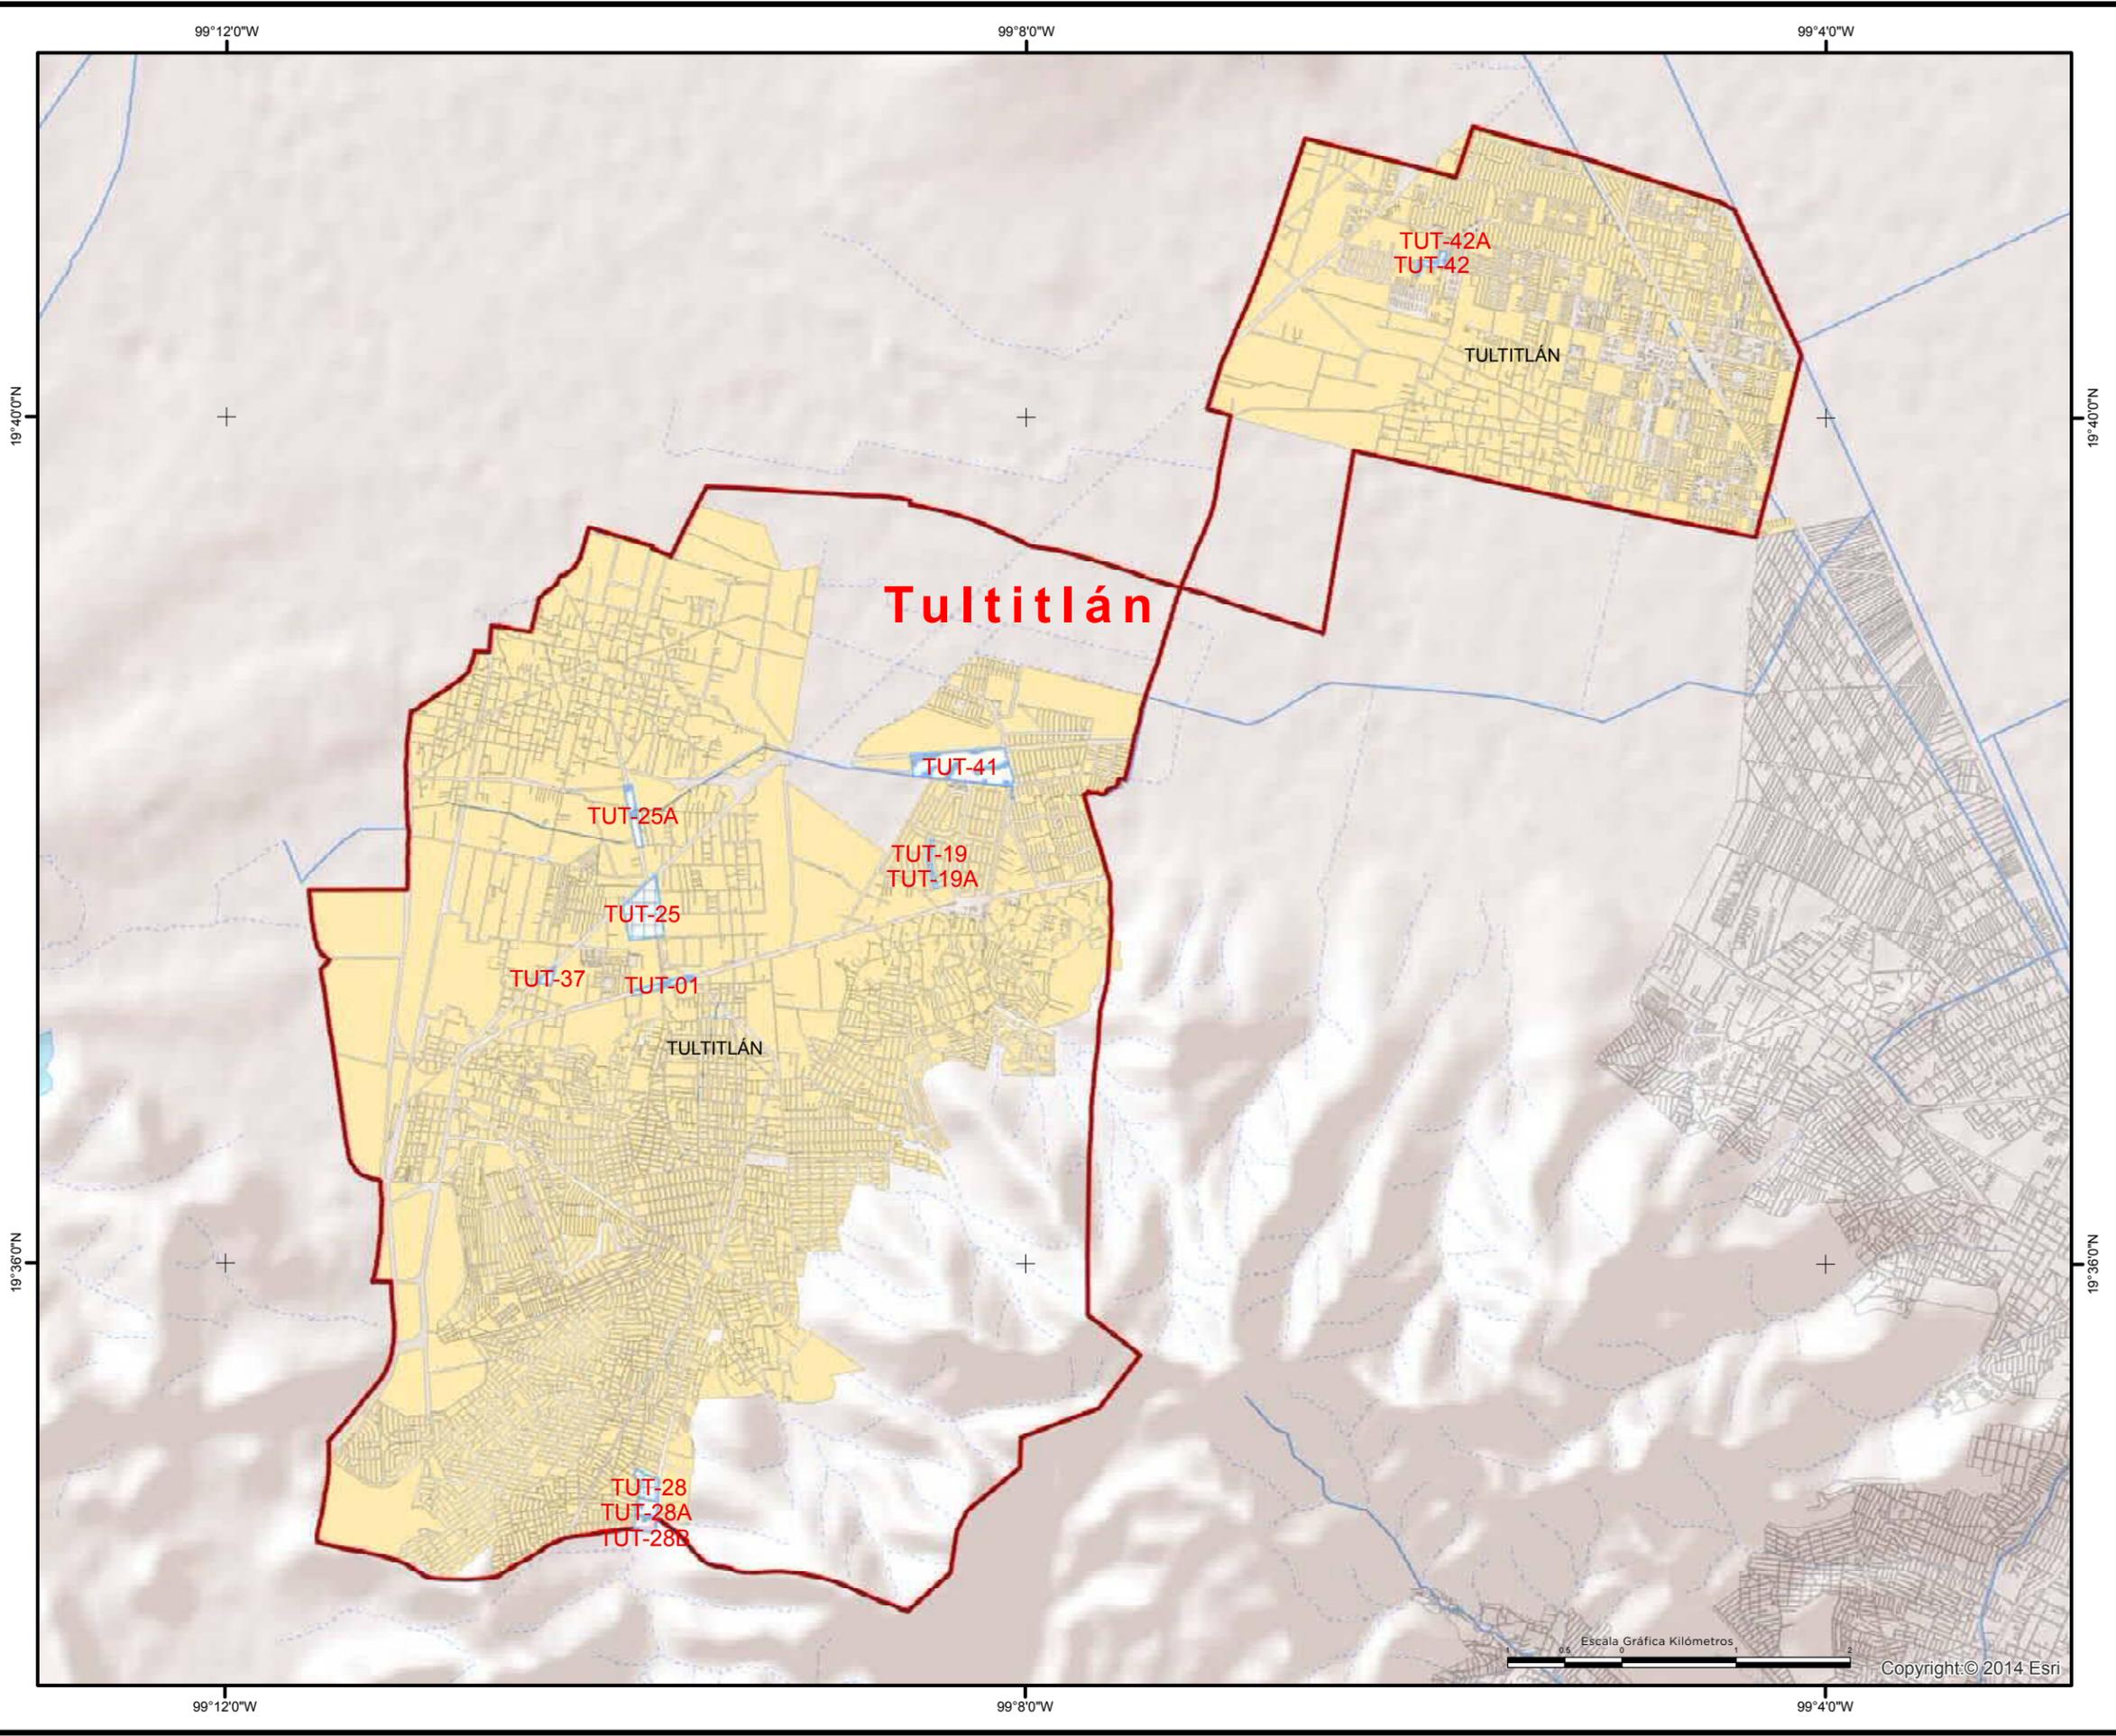
Sitios afectados por inundación			
Clave de Sitio	Tipo de Fenómeno	Población Vulnerable (No. de Hab)	Superficie Afectada (m ²)
TUT-01	Encharcamiento	0	25,905
TUT-19	Inundación Urbana	20	12,783
TUT-19A	Encharcamiento	0	5,943
TUT-25	Inundación Urbana	350	134,614
TUT-25A	Encharcamiento	0	37,400
TUT-28	Inundación Urbana	350	38,097
TUT-28A	Encharcamiento	0	27,542
TUT-28B	Encharcamiento	0	24,816
TUT-37	Inundación Urbana	70	12,108
TUT-41	Encharcamiento	0	219,875
TUT-42	Inundación Urbana	500	9,191
TUT-42A	Encharcamiento	0	6,764
Totales	12	1,290	555,038

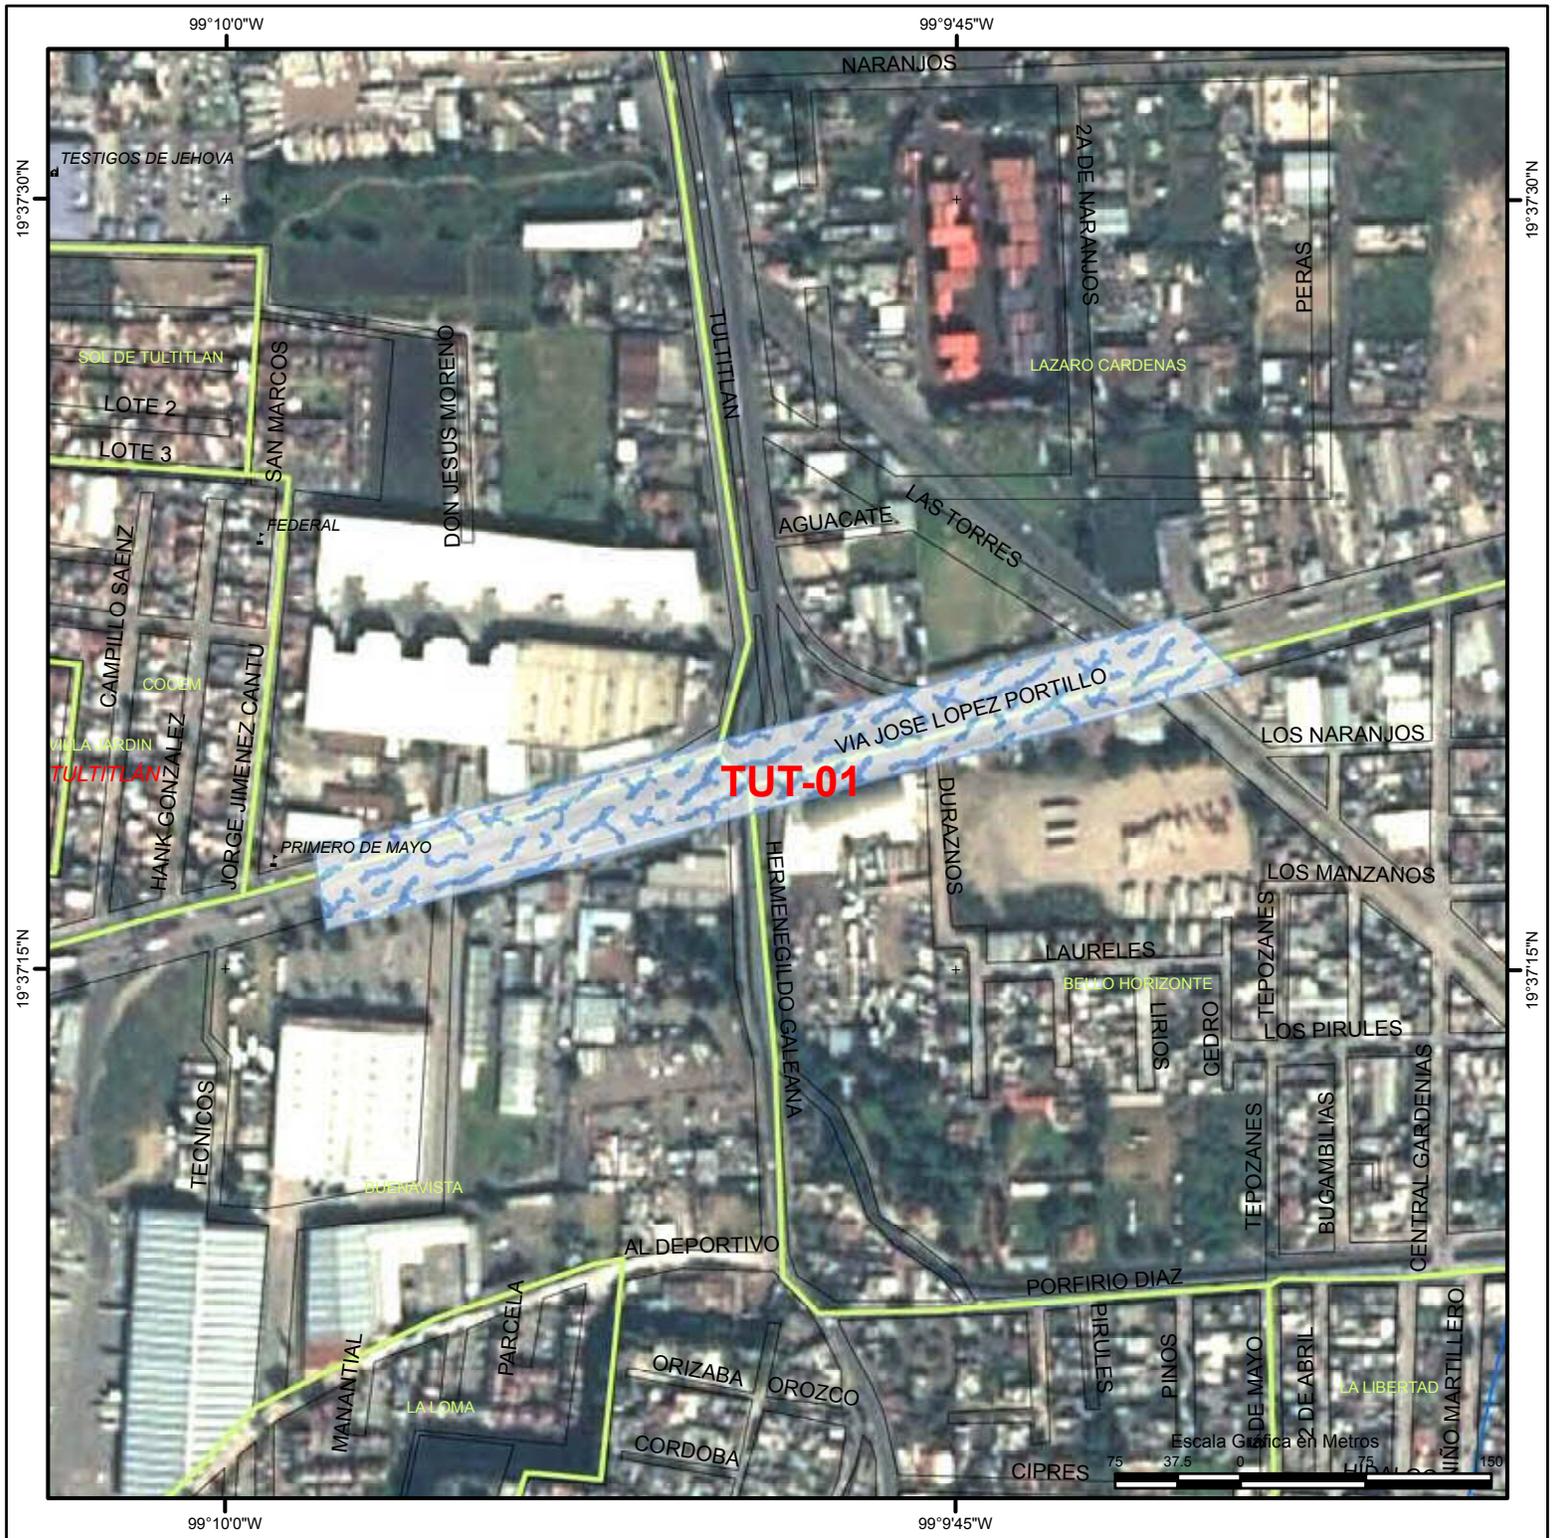
Clave del sitio: TUT-01

Superficie (m²): 25,905

Evento: Encharcamiento en vialidad

Tirante(s) (m.) Vial: 0.30
Interior: 0.00

Causas: Precipitación pluvial extraordinaria, bajada de aguas broncas de laderas e infraestructura hidráulica insuficiente.

Descripción: El encharcamiento fue provocado por precipitación pluvial intensa y la bajada de aguas broncas de La Sierra de Guadalupe, el evento se presentó en 12 ocasiones.

Clave de Sitio	Tipo de Fenómeno	Población Vulnerable (No. de Hab)	Superficie Afectada (m ²)
TUT-01	Encharcamiento	0	25,905

1.- Trabajos de limpieza y desazolve de la red de drenaje utilizando equipo de presión - succión. 2 retroexcavadoras, un camión cisterna, un camión de volteo y 6 brigadas.

1.- Programa permanente de limpieza y desazolve de la red de drenaje.

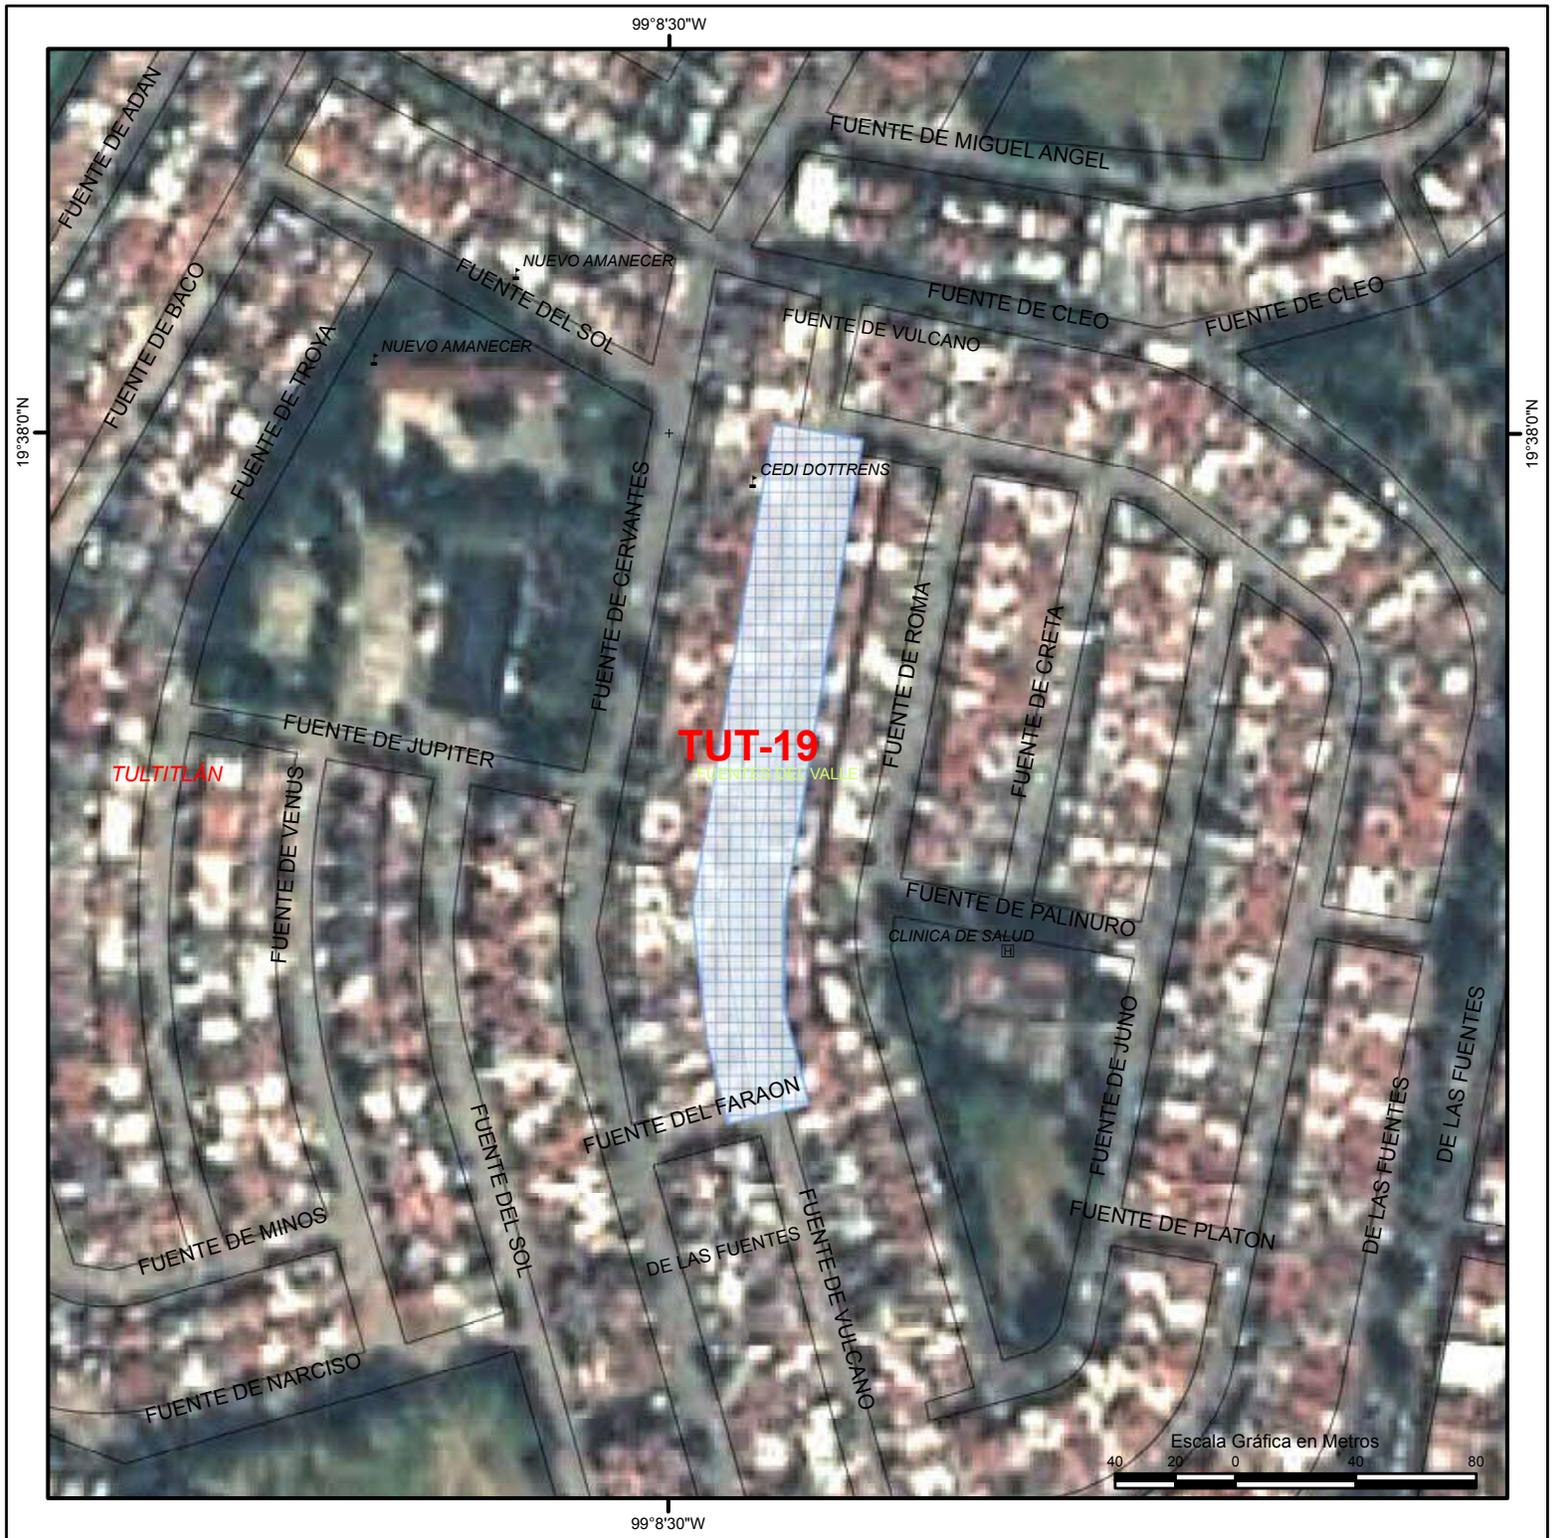
Clave del sitio: TUT-19

Superficie (m²): 12,783

Evento: Inundación Urbana

Tirante(s) (m.) Vial: 0.40

Causas: Precipitación pluvial extraordinaria e infraestructura hidráulica insuficiente.

Descripción: Precipitación pluvial de alta intensidad, aunado a la falta de capacidad de la red de drenaje ocasionó dicha problemática.

Clave de Sitio	Tipo de Fenómeno	Población Vulnerable (No. de Hab)	Superficie Afectada (m ²)
TUT-19	Inundación Urbana	20	12.783

1.- Los niveles bajaron por sí solos a las 00:30 horas.

1.- Programa de limpieza y desazolve de la red de drenaje.

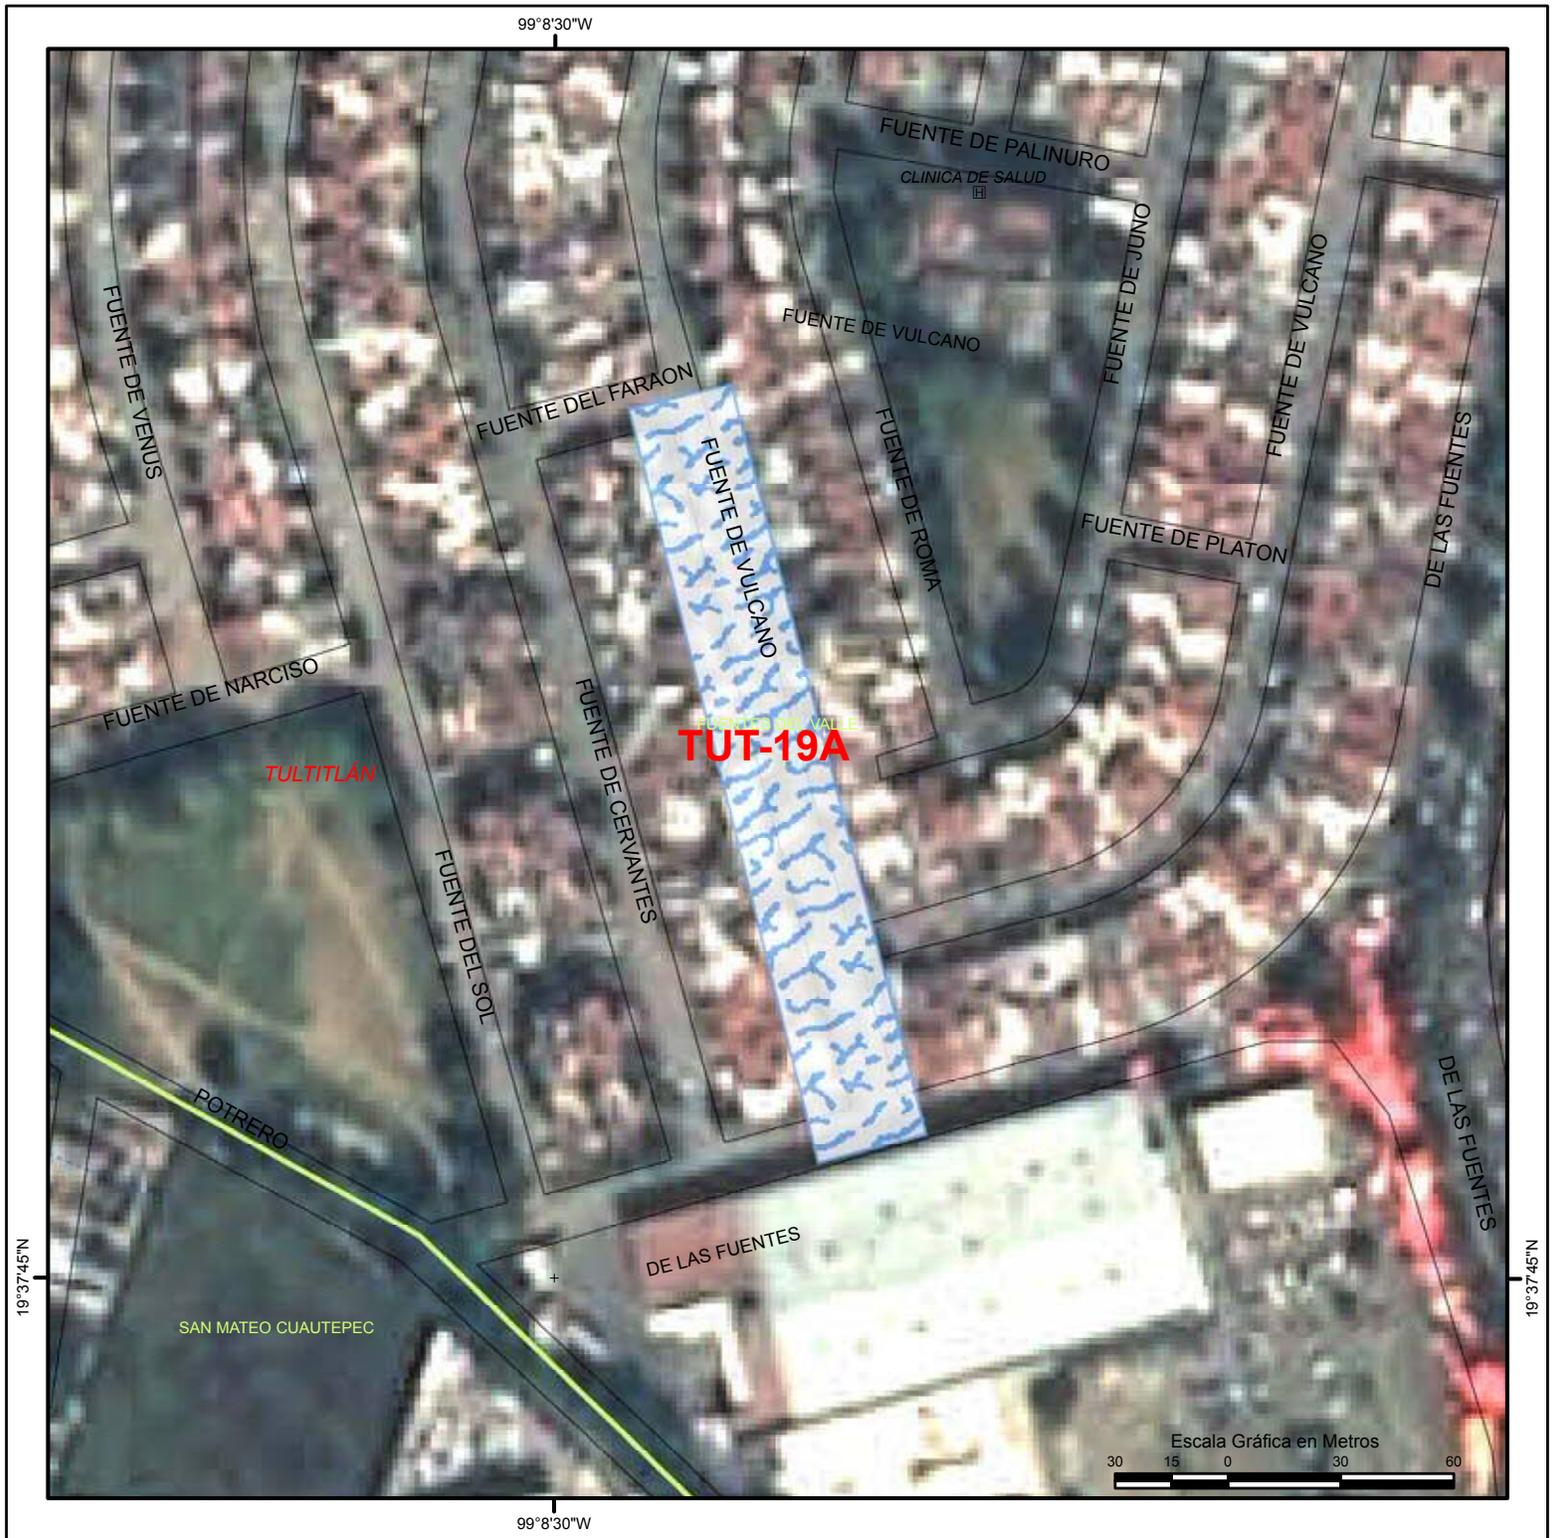
Clave del sitio: TUT19A

Superficie (m²): 5,943

Evento: Encharcamiento en vialidad

Tirante(s) (m.) Vial: 0.30
Interior: 0.00

Causas: Precipitación pluvial extraordinaria e infraestructura hidráulica insuficiente.

Descripción: Precipitación pluvial de alta intensidad aunado a la falta de capacidad de la red de drenaje ocasionó dicha problemática.

Sitios afectados por inundación			
Clave de Sitio	Tipo de Fenómeno	Población Vulnerable (No. de Hab)	Superficie Afectada (m ²)
TUT-19A	Encharcamiento	0	5,943

1.- Programa de limpieza y desazolve de la red de drenaje.

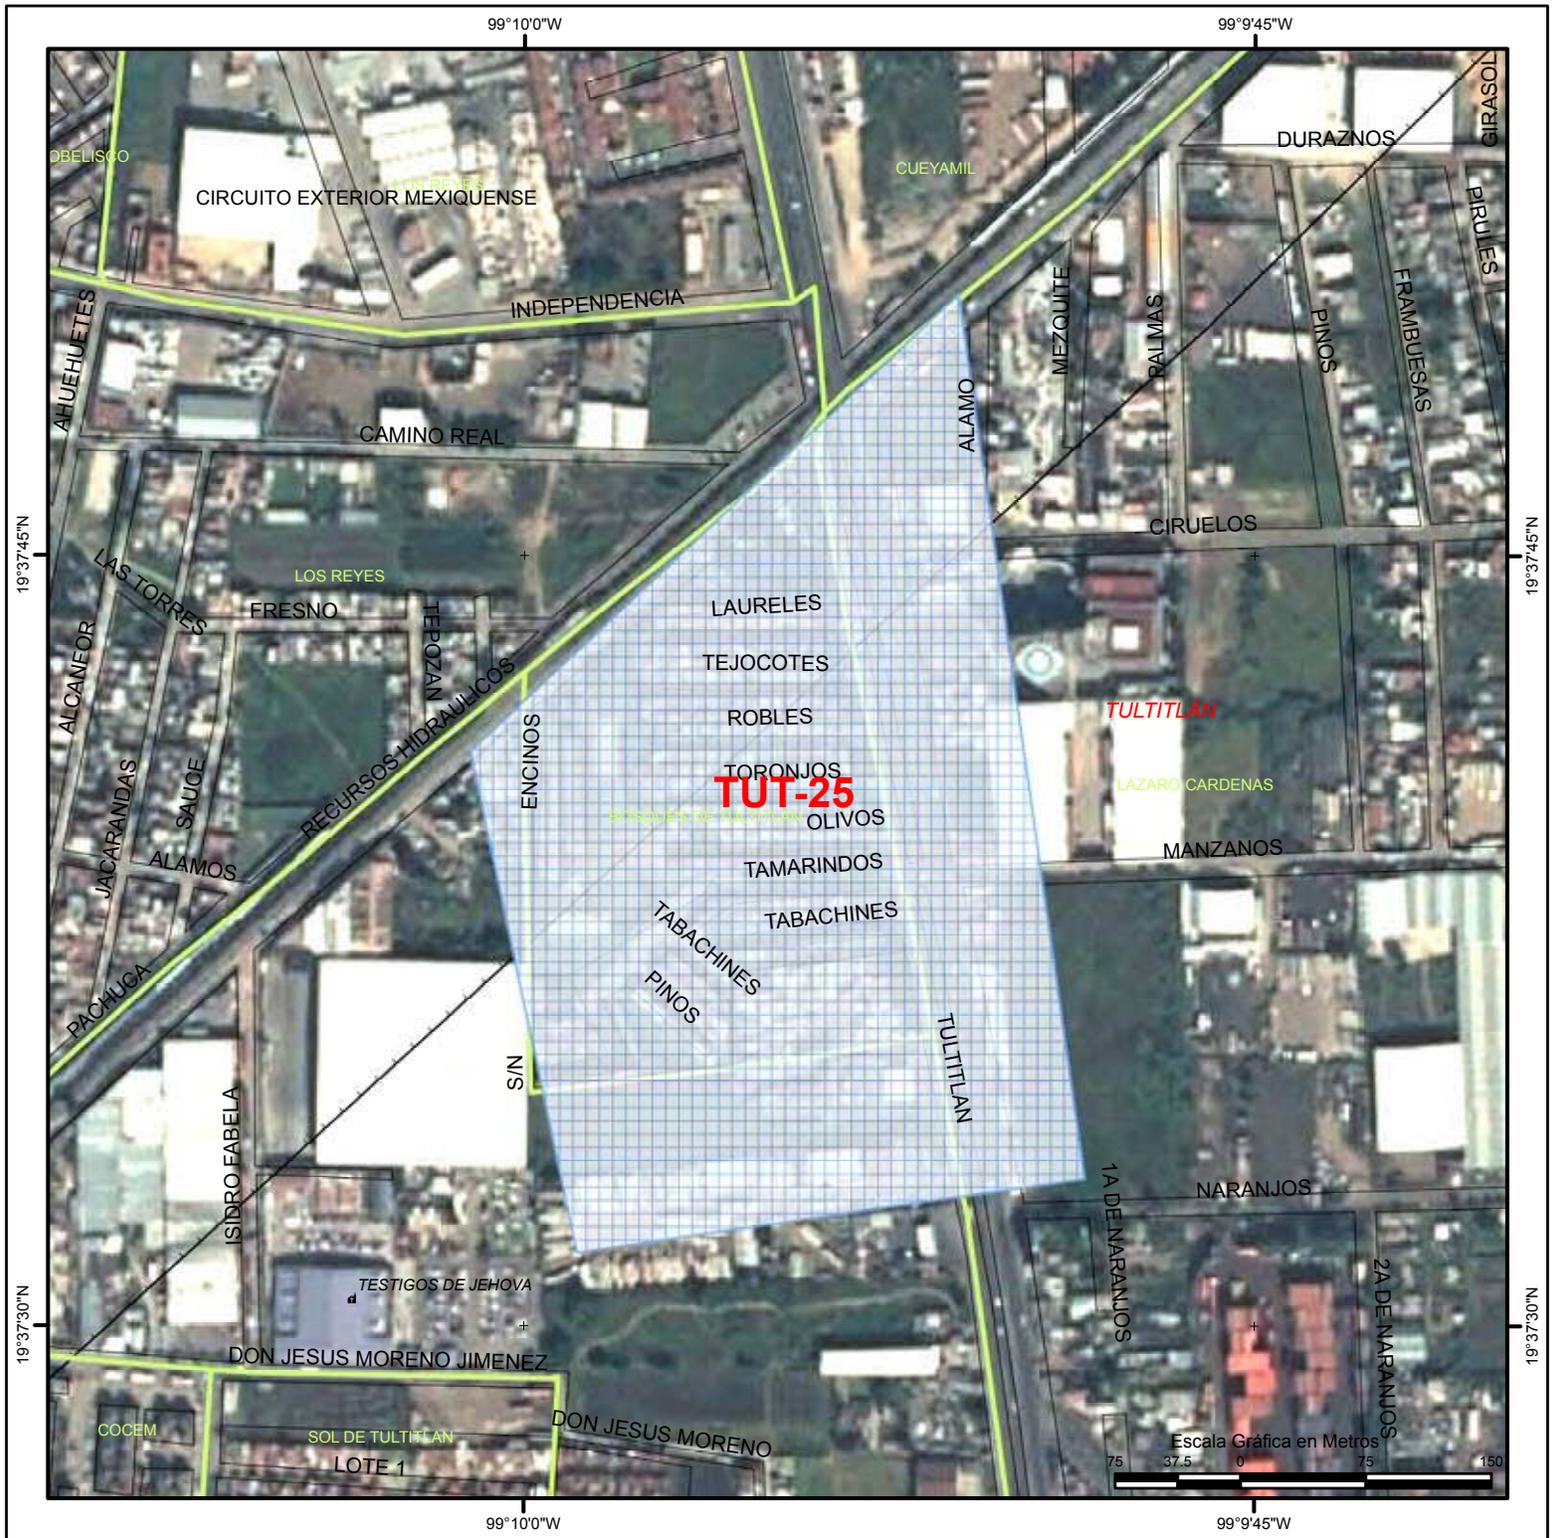
Clave del sitio: TUT-25

Superficie (m²): 134,614

Evento: Inundación Urbana

Tirante(s) (m.) Vial: 0.40
Interior: 0.10

Causas: Precipitación pluvial extraordinaria, desbordamiento de cauces y bajada de aguas broncas de laderas.

Descripción: Precipitación pluvial de consideración, sumada a los escurrimientos provenientes de La Sierra de Guadalupe, siendo insuficiente la infraestructura hidráulica existente, el evento se presentó en 3 ocasiones.

Clave de Sitio	Tipo de Fenómeno	Población Vulnerable (No. de Hab)	Superficie Afectada (m ²)
TUT-25	Inundación Urbana	350	134,614

1.- Limpieza y desazolve de la red de drenaje, el equipo utilizado por la CAEM fue: 3 equipos de presión - succión, un equipo especializado, 2 retroexcavadoras, un camión de volteo y 4 brigadas de personal.

1.- Programa de limpieza y desazolve de la red de drenaje.

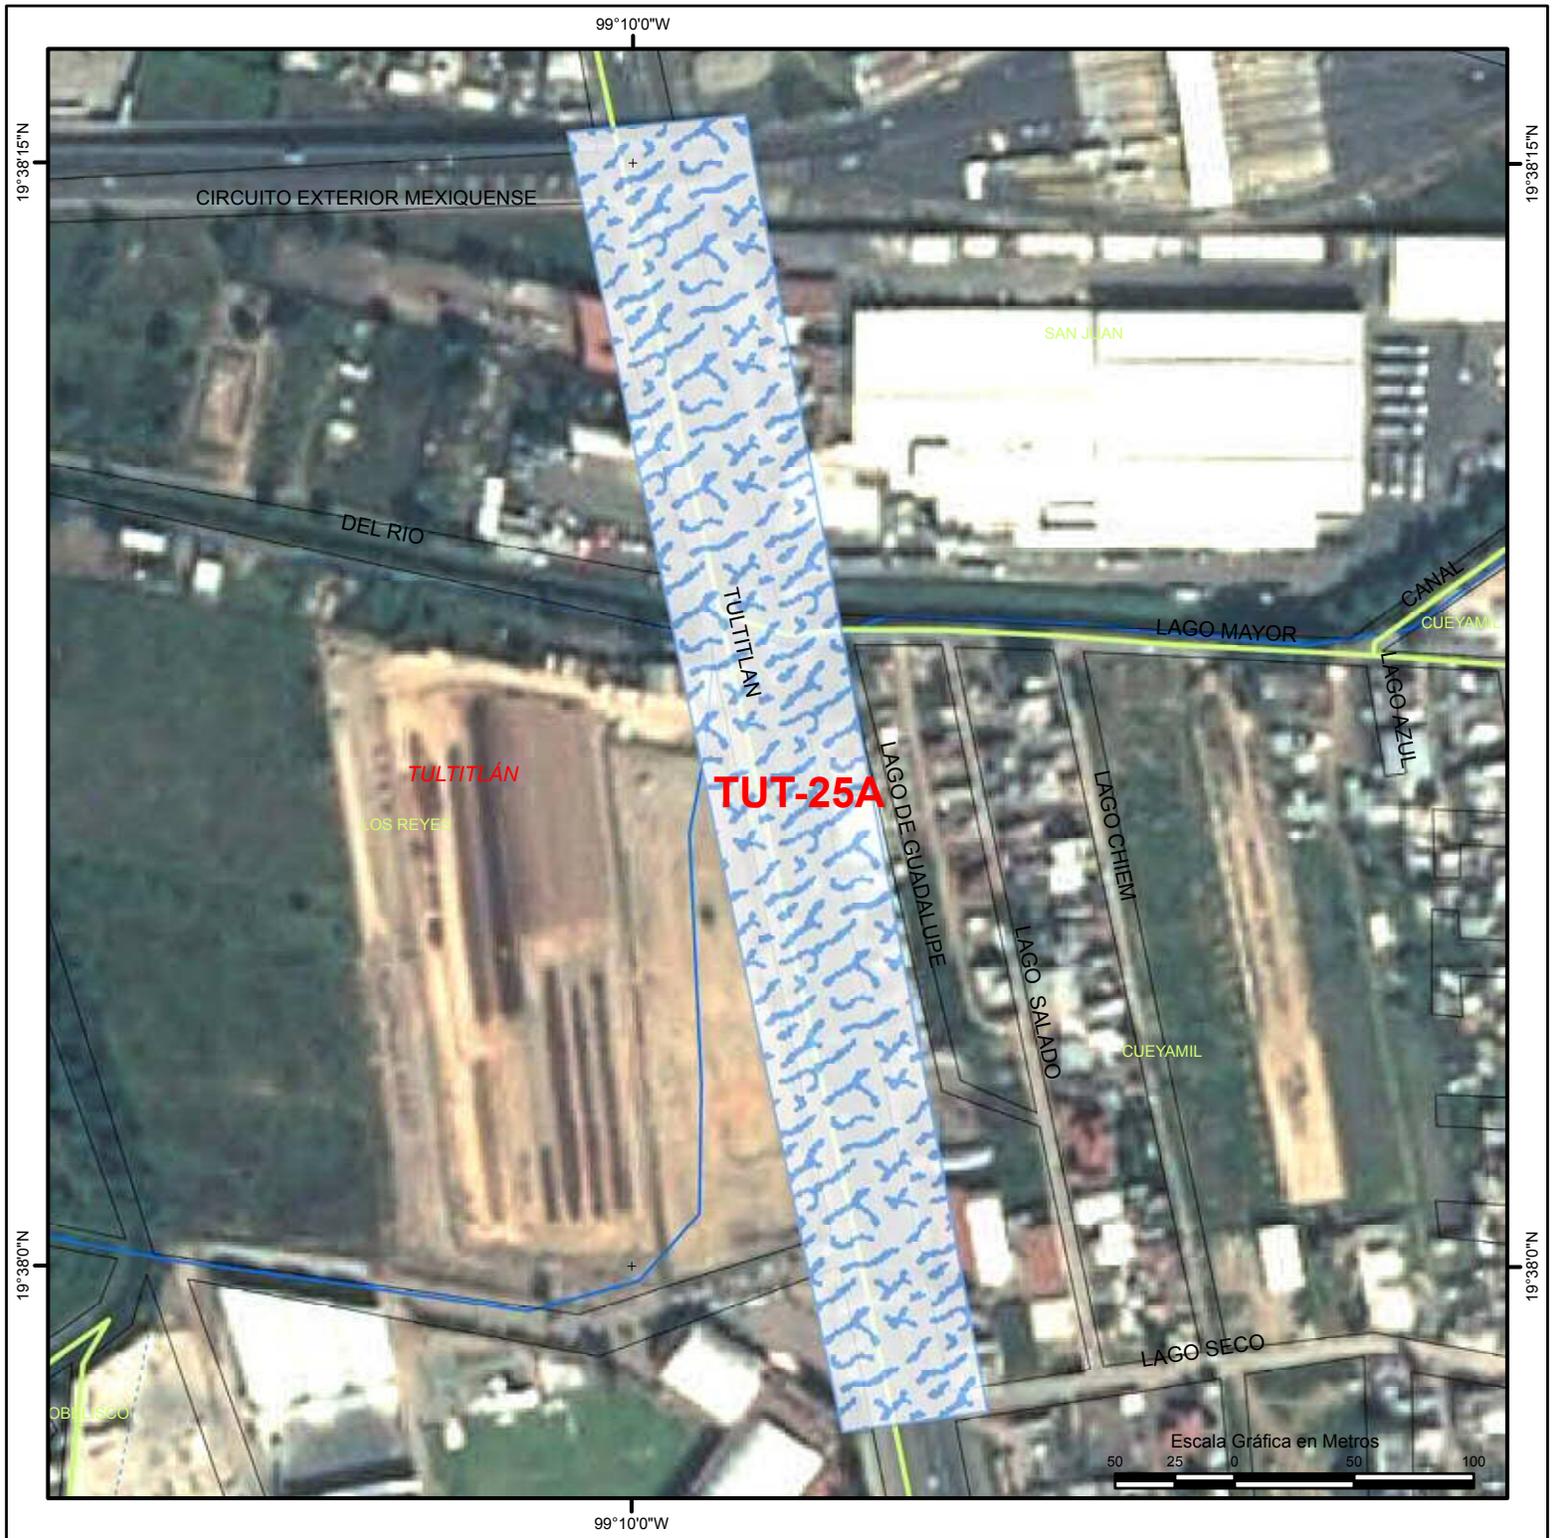
Clave del sitio: TUT25A

Superficie (m²): 37,400

Evento: Encharcamiento en vialidad

Causas: Precipitación pluvial extraordinaria, desbordamiento de cauces y bajada de aguas broncas de laderas.

Descripción: Precipitación pluvial de consideración, sumada a los escurrimientos provenientes de La Sierra de Guadalupe, siendo insuficiente la infraestructura hidráulica existente, el evento se presentó en 3 ocasiones.

Clave de Sitio	Tipo de Fenómeno	Población Vulnerable (No. de Hab)	Superficie Afectada (m ²)
TUT-25A	Encharcamiento	0	37,400

1.- Limpieza y desazolve de la red de drenaje, el equipo utilizado por la CAEM fue: 3 equipos de presión - succión, un equipo especializado, 2 retroexcavadoras, un camión de volteo y 4 brigadas de personal.

1.- Programa de limpieza y desazolve de la red de drenaje.

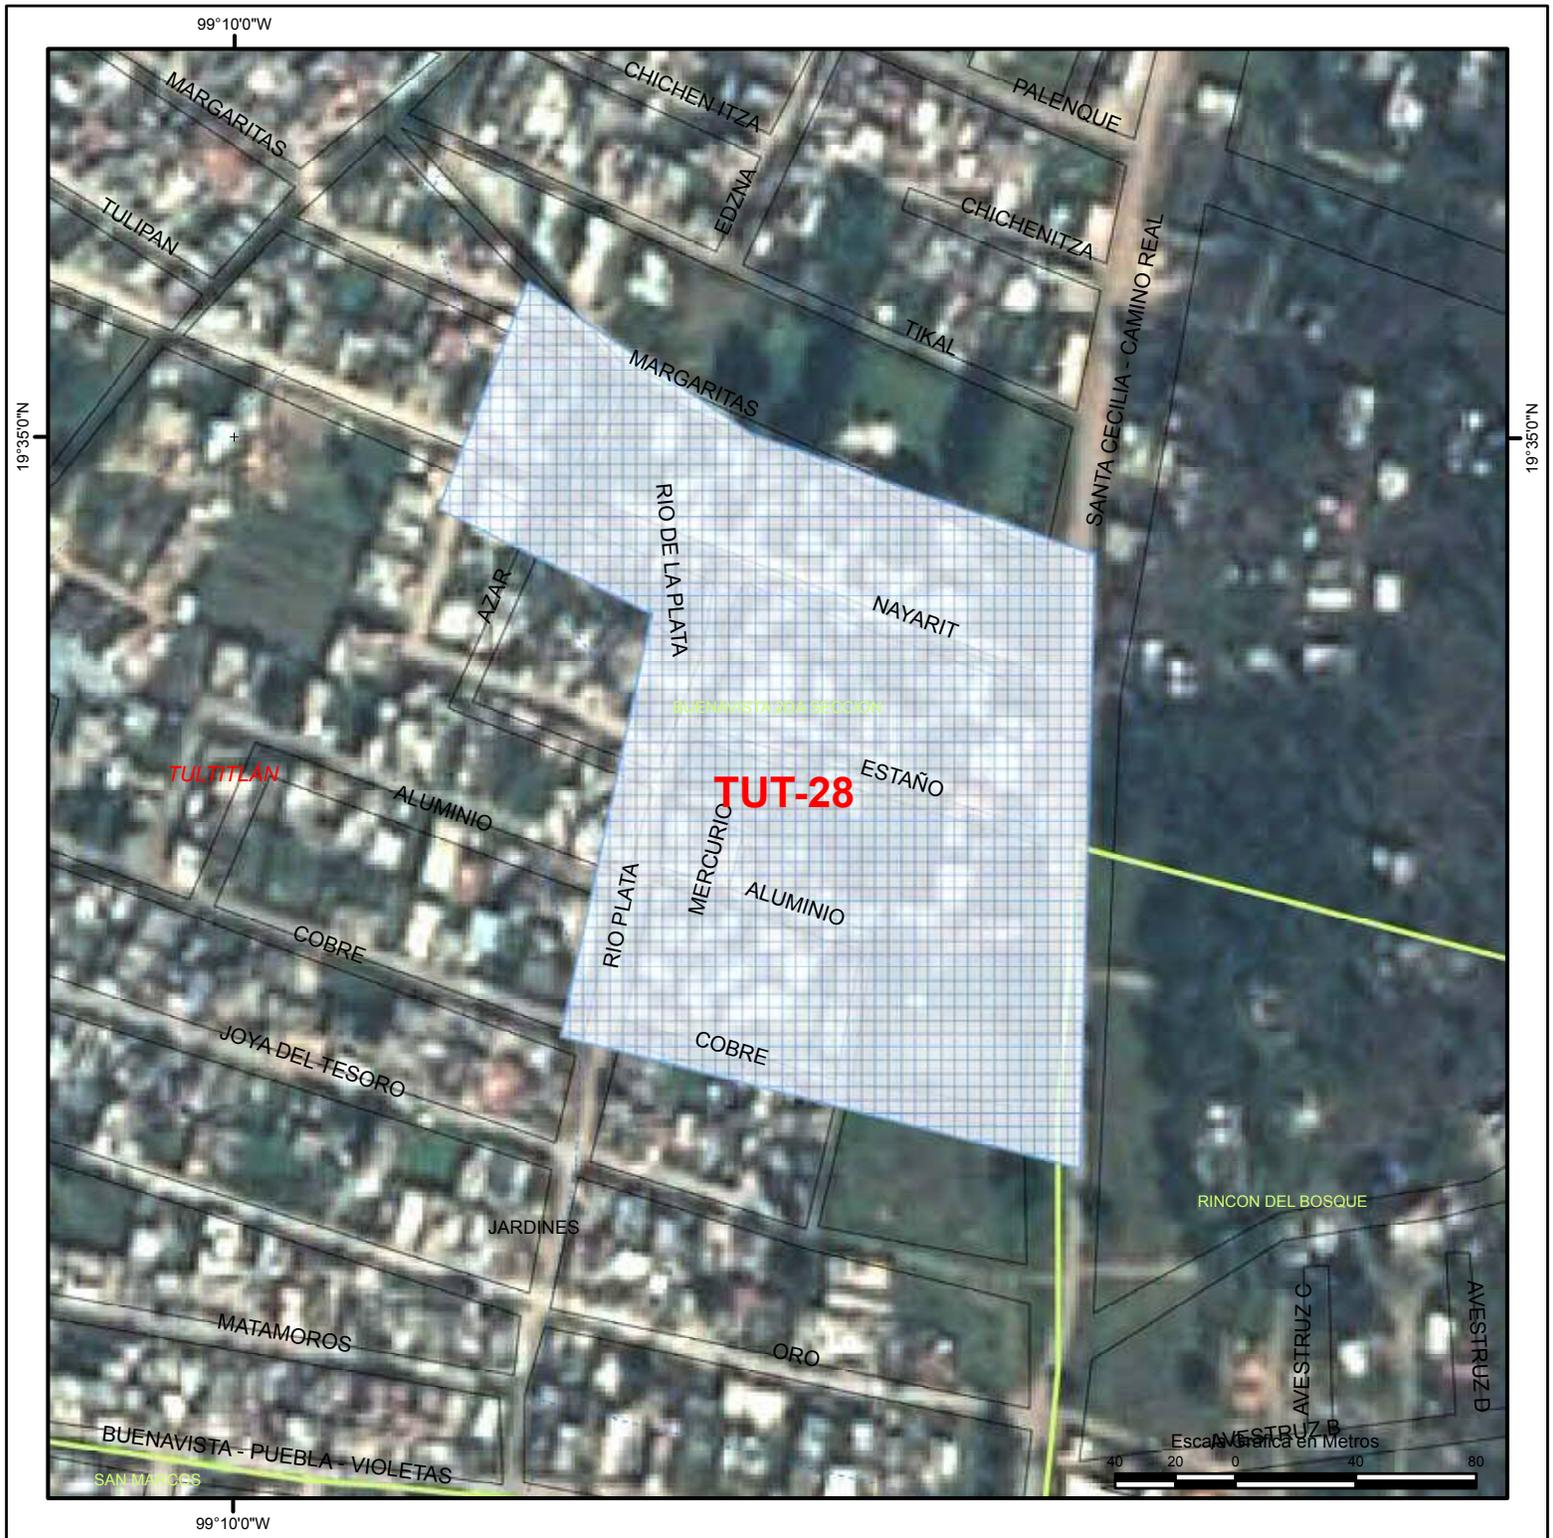
Clave del sitio: TUT-28

Superficie (m²): 38,097

Evento: Inundación Urbana

Tirante(s) (m.) Vial: 0.40
Interior: 0.10

Causas: Precipitación pluvial extraordinaria, bajada de aguas broncas de laderas e infraestructura hidráulica insuficiente.

Descripción: Derivado a las constantes y torrenciales lluvias, lo que ocasionó la bajada de aguas broncas de La Sierra de Guadalupe, provocando la saturación del sistema de drenaje y provocando las afectaciones referidas.

Clave de Sitio	Tipo de Fenómeno	Población Vulnerable (No. de Hab)	Superficie Afectada (m ²)
TUT-28	Inundación Urbana	350	38,097

1.- Limpieza y desazolve de la red de drenaje, la CAEM empleó 3 equipos de presión - succión, una retroexcavadora, un camión de volteo y un minicargador, APAST apoyó con 3 camiones cisterna.

1.- Programa permanente de limpieza y desazolve de la red de drenaje.

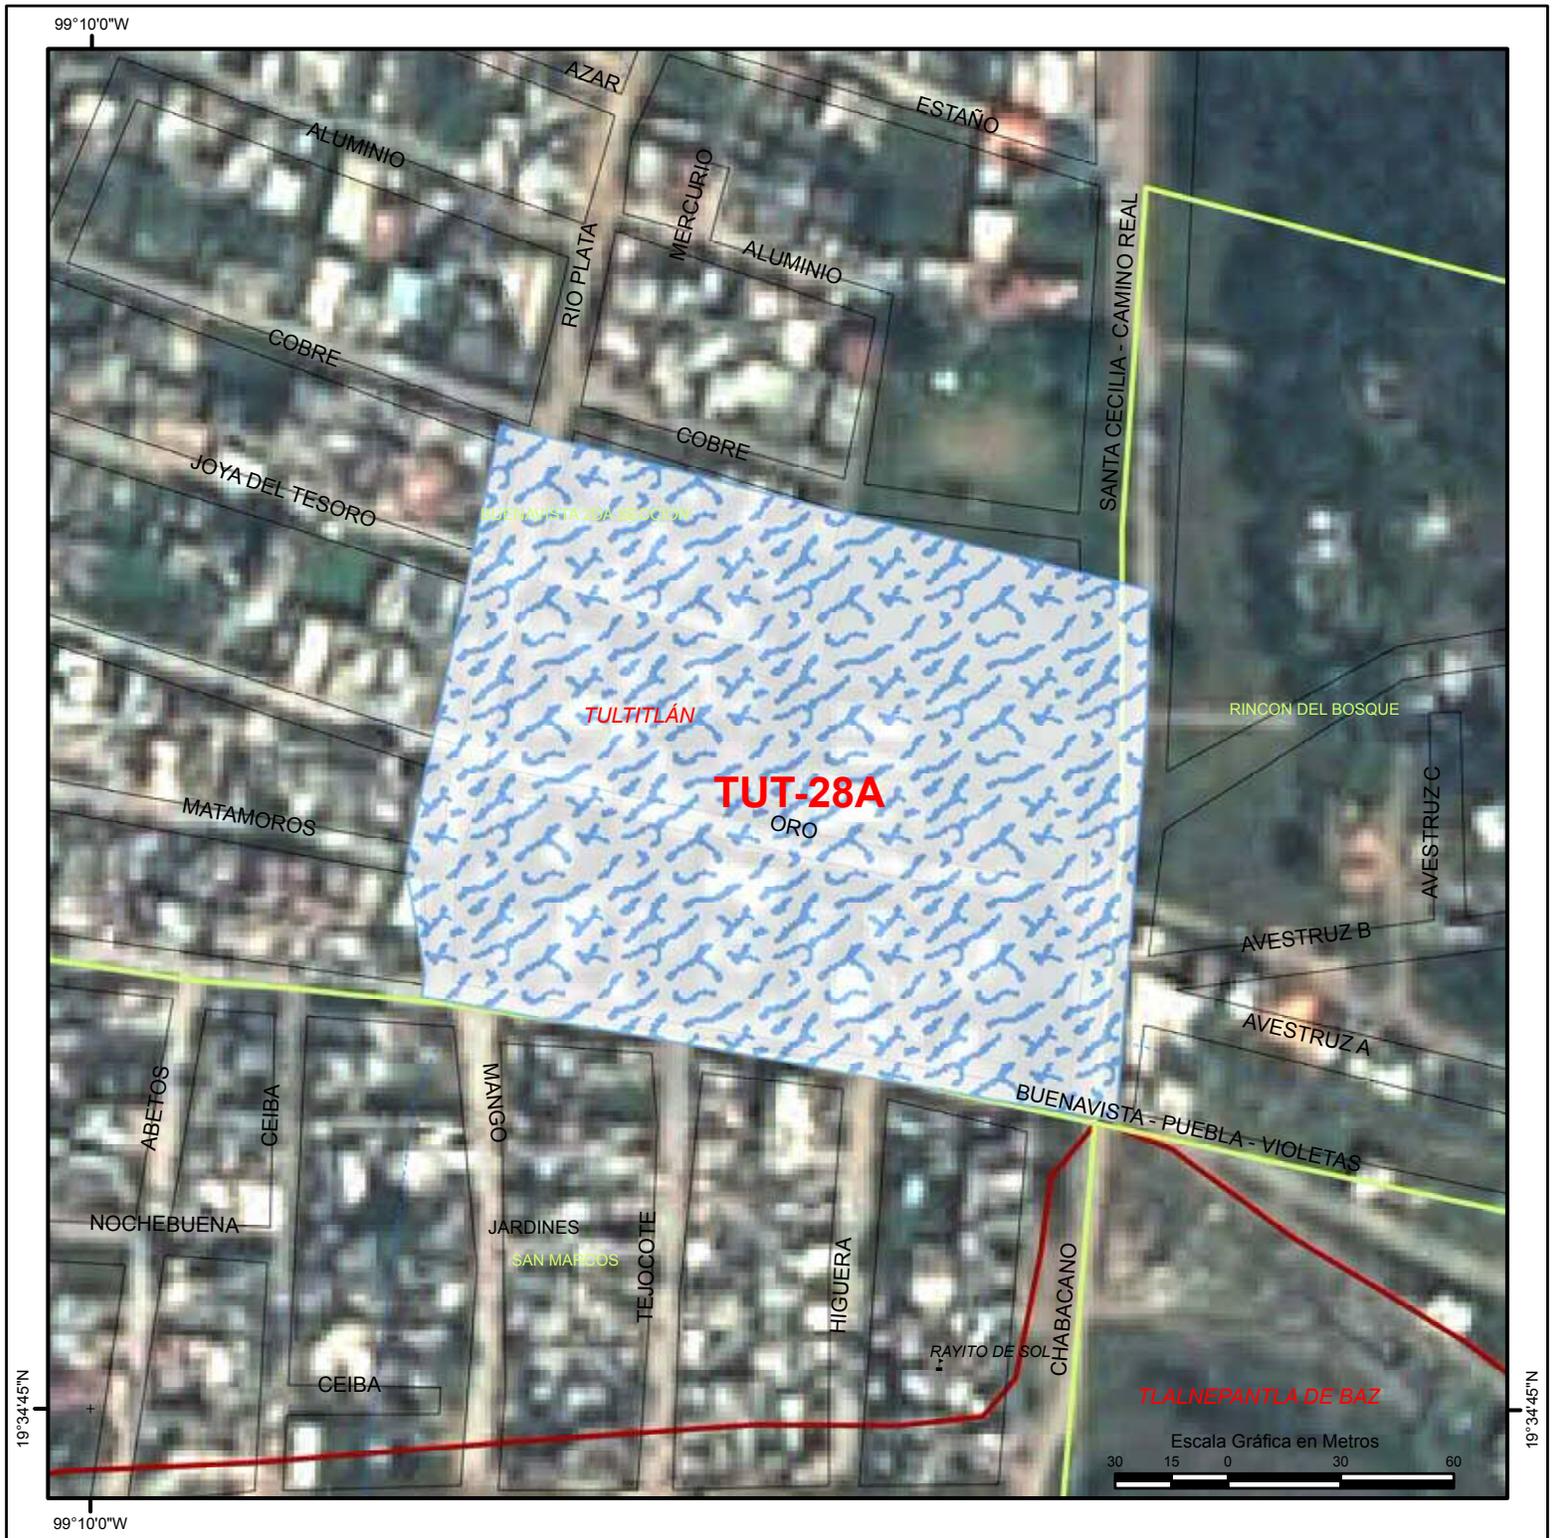
Clave del sitio: TUT28A

Superficie (m²): 27,542

Evento: Encharcamiento en vialidad

Tirante(s) (m.) Vial: 0.30
Interior: 0.00

Causas: Precipitación pluvial extraordinaria, bajada de aguas broncas de laderas e infraestructura hidráulica insuficiente.

Descripción: Derivado a las constantes y torrenciales lluvias, lo que ocasionó la bajada de aguas broncas de La Sierra de Guadalupe, provocando la saturación del sistema de drenaje y provocando las afectaciones referidas.

Clave de Sitio	Tipo de Fenómeno	Población Vulnerable (No. de Hab)	Superficie Afectada (m ²)
TUT-28A	Encharcamiento	0	27,542

1.- Limpieza y desazolve de la red de drenaje, la CAEM empleó 3 equipos de presión - succión, una retroexcavadora, un camión de volteo y un minicargador, APAST apoyó con 3 camiones cisterna.

1.- Programa permanente de limpieza y desazolve de la red de drenaje.
