Atlas de inundaciones No. XXIV
 Temporada de Lluvias 2017
 Cuenca del Valle de México

Municipio
 Tultitlán

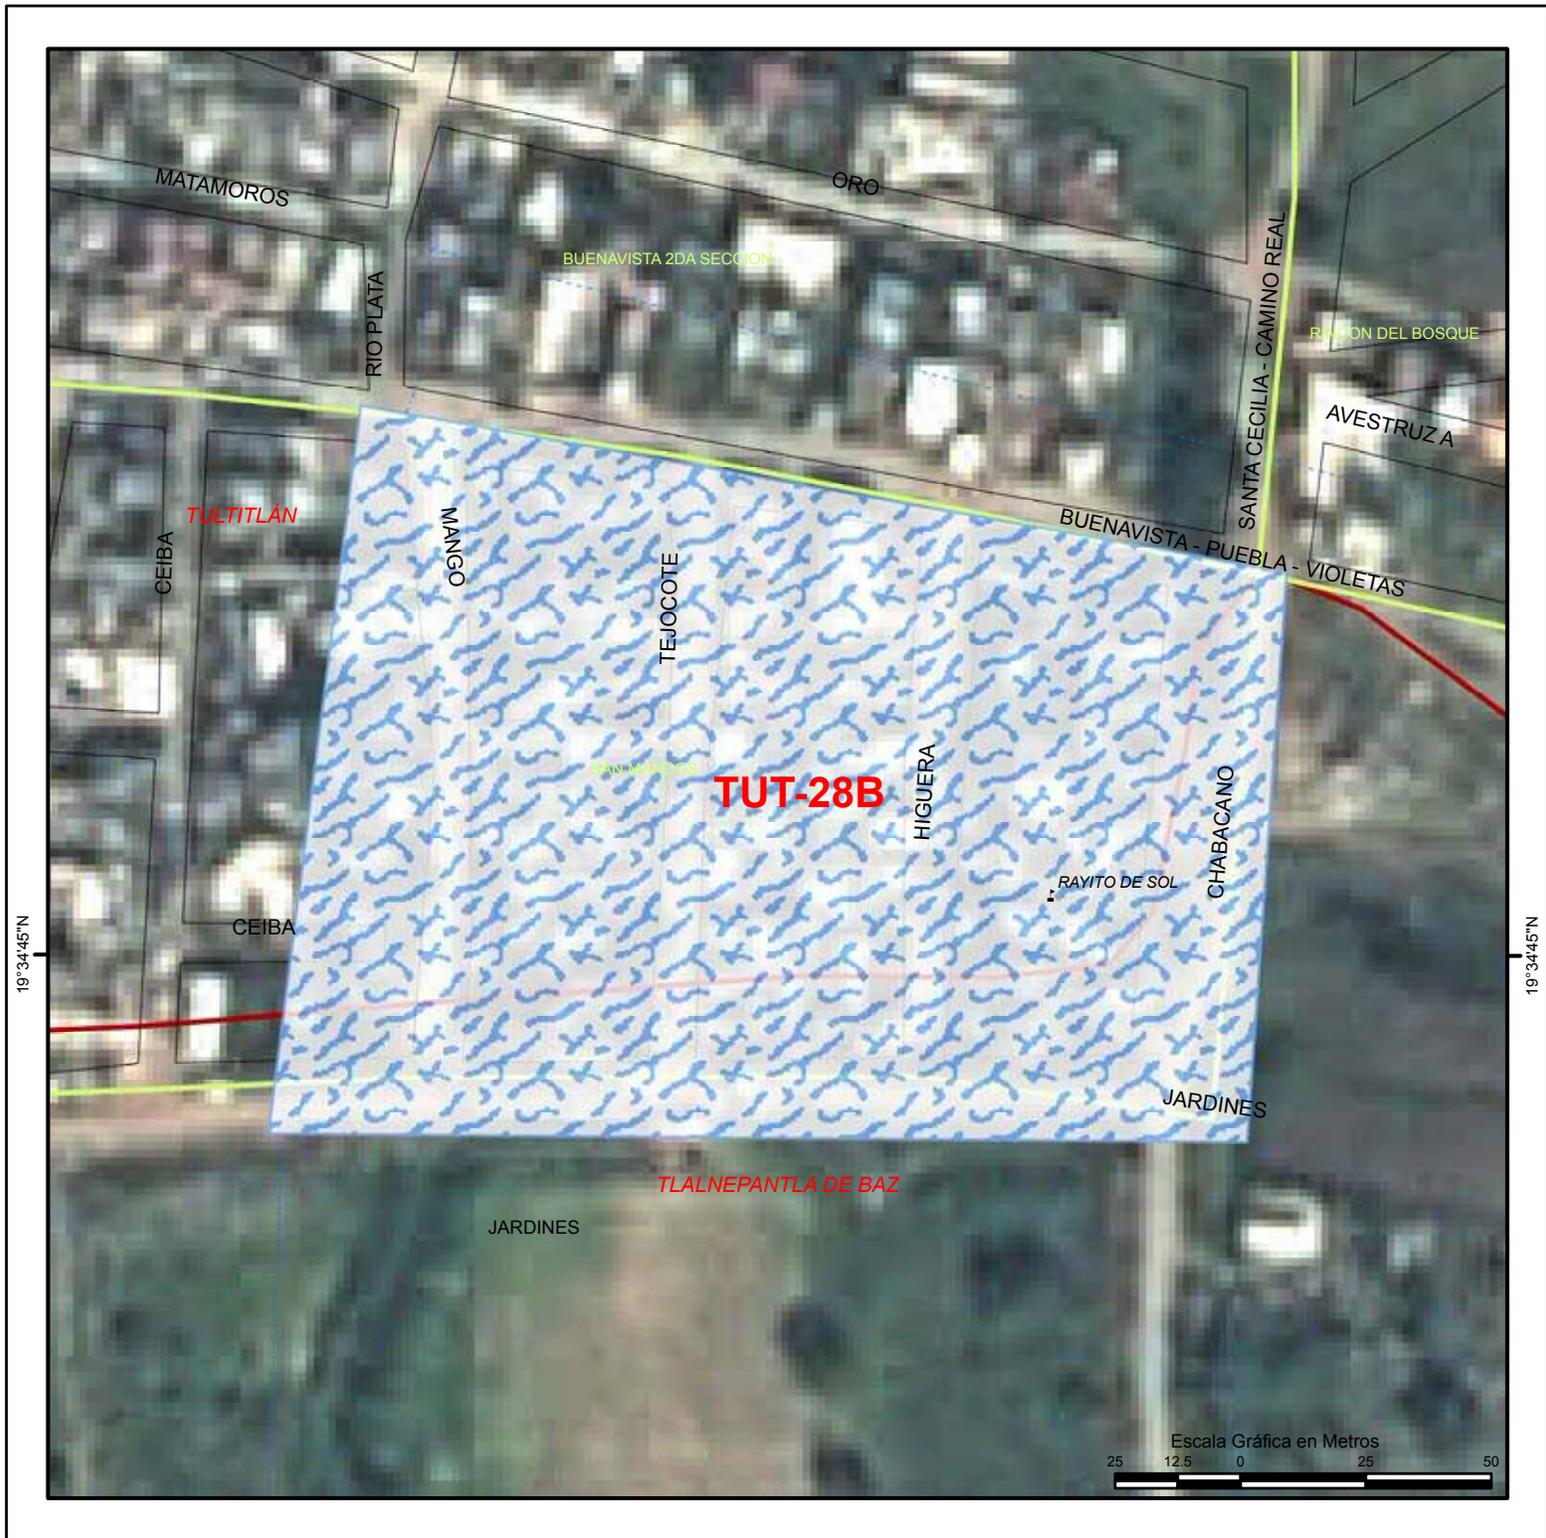
Cuenca: Valle de México-Pánuco	Municipio: Tultitlán.	Temporada de Lluvias: 2017
Gerencia regional de la CAEM: Cuautitlán-Poniente	Clave del sitio: TUT28B

<p>Fecha(s) de evento(s): 04 de Septiembre de 2017.</p> <p>Tirante(s) (m.) Vial: 0.30 Interior: 0.00</p>	Inmuebles afectados :	Casa habitación:	0	Local comercial:	0	Industria:	0	Otros:	0	Edificio Público:	0	Total:	0
Inmuebles afectados :	Casa habitación:		0	Local comercial:	0									
	Industria:		0	Otros:	0									
	Edificio Público:	0	Total:	0

<p>III. Problemática</p> <p>Causas: Precipitación pluvial extraordinaria, bajada de aguas broncas de laderas e infraestructura hidráulica insuficiente.</p> <p>Descripción: Derivado a las constantes y torrenciales lluvias, lo que ocasionó la bajada de aguas broncas de La Sierra de Guadalupe, provocando la saturación del sistema de drenaje y provocando las afectaciones referidas.</p>

Sitios afectados por inundación			
Clave de Sitio	Tipo de Fenómeno	Población Vulnerable (No. de Hab)	Superficie Afectada (m ²)
TUT-28B	Encharcamiento	0	24,816

<p>IV. Acciones emergentes realizadas para disminuir las afectaciones</p> <p>1.- Limpieza y desazolve de la red de drenaje, la CAEM empleó 3 equipos de presión - succión, una retroexcavadora, un camión de volteo y un minicargador, APAST apoyó con 3 camiones cisterna.</p>	<p>Dependencia(s) ejecutora(s)</p> <p>CAEM y APAST.</p>	<p>Costo estimado (\$)</p> <p>70,000</p>
--	---	--

<p>V. Obras y acciones contempladas para el año 2018</p> <p>1.- Programa permanente de limpieza y desazolve de la red de drenaje.</p>	<p>Dependencia(s) ejecutora(s)</p> <p>APAST.</p>	<p>Costo estimado (\$)</p> <p>300,000</p>
--	--	---

<p>VI. Obras y acciones necesarias para evitar de forma definitiva la problemática</p> <p>1.- Programa permanente de limpieza y desazolve de la red de drenaje.</p>	<p>Dependencia(s) ejecutora(s)</p> <p>APAST.</p>	<p>Costo estimado (\$)</p> <p>300,000</p>
--	--	---

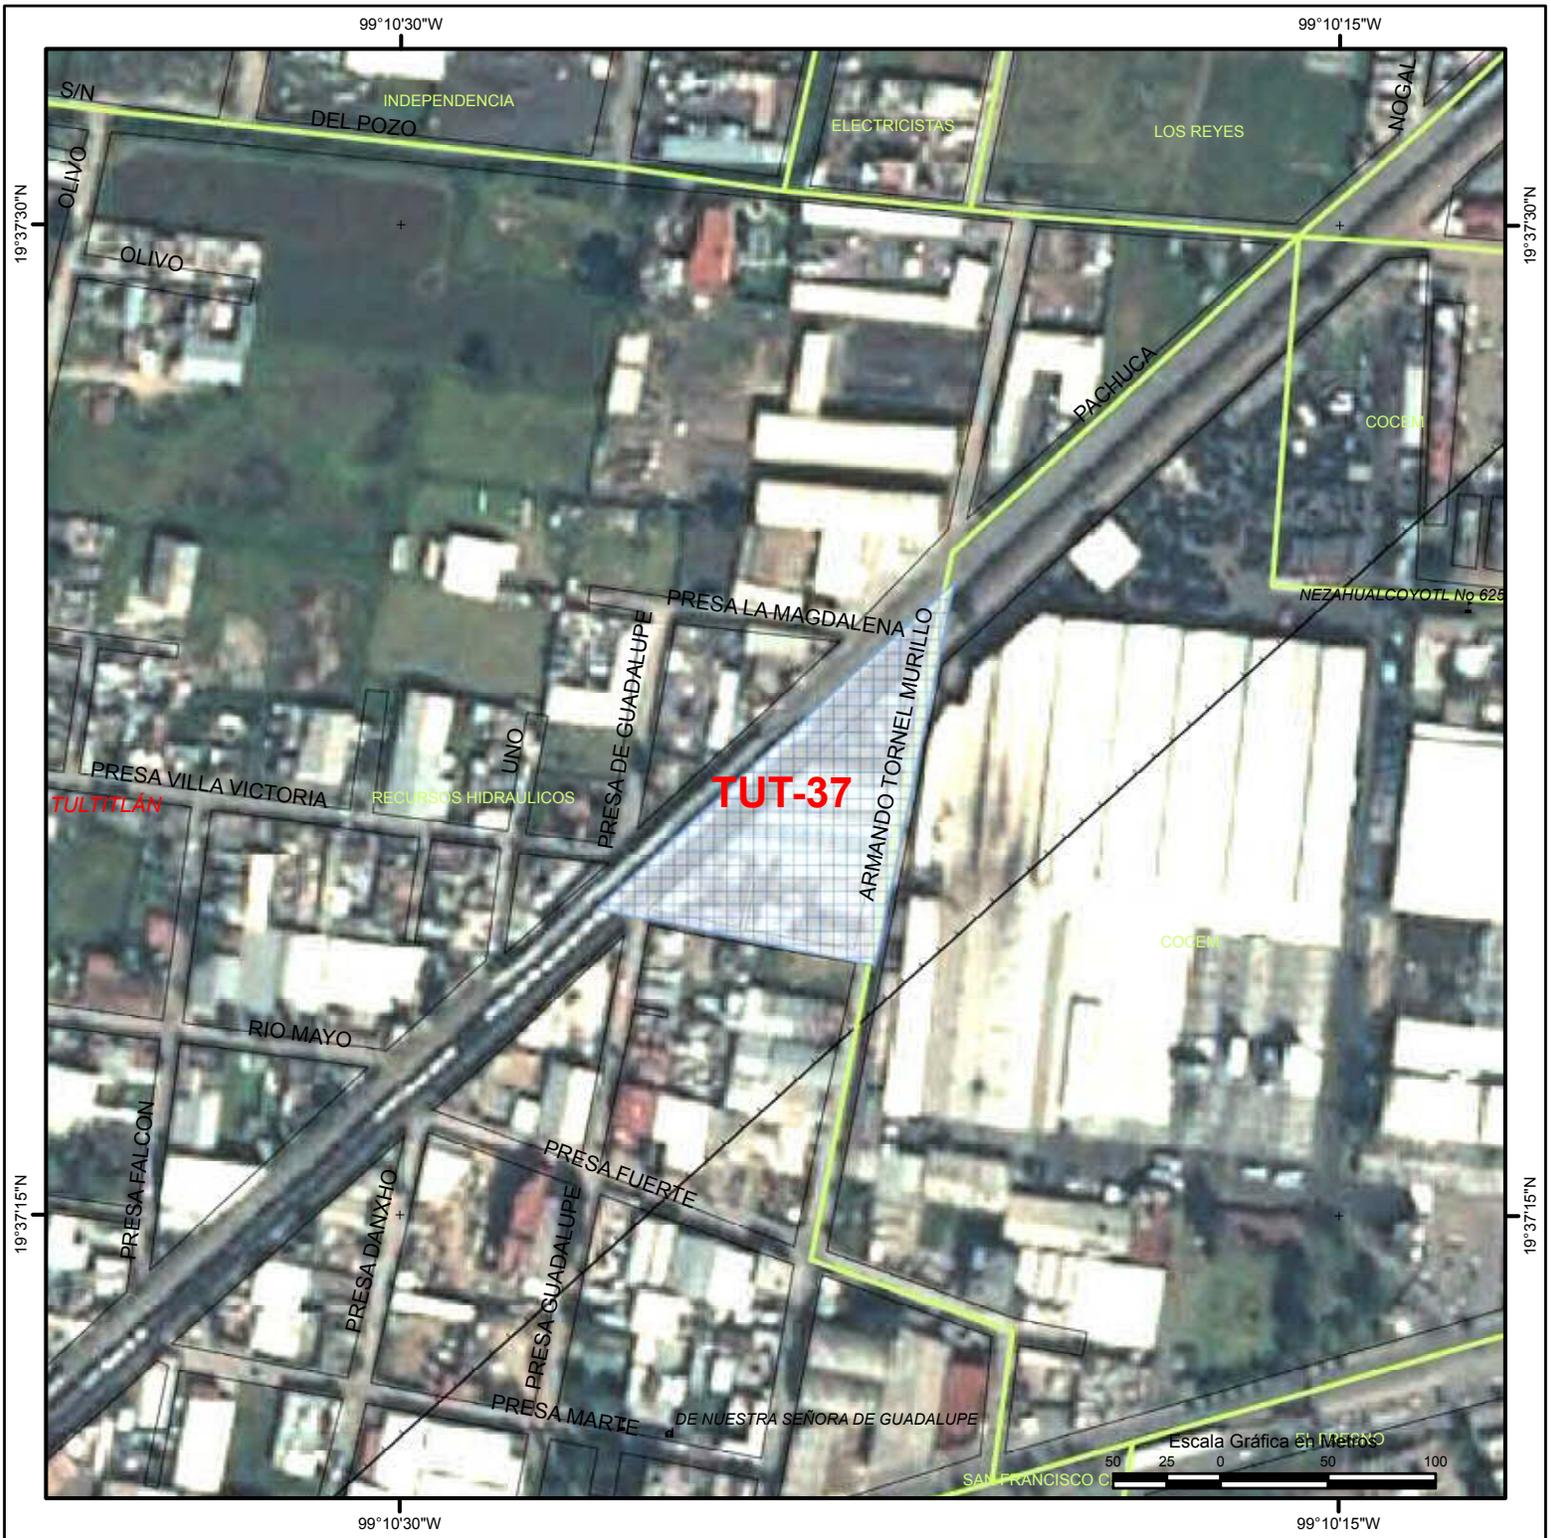
Clave del sitio: TUT-37

Superficie (m²): 12,108

Evento: Inundación Urbana

Inmuebles afectados :	Casa habitación:	14	Local comercial:	0
	Industria:	0	Otros:	0
	Edificio Público:	0	Total:	14

Clave de Sitio	Tipo de Fenómeno	Población Vulnerable (No. de Hab)	Superficie Afectada (m ²)
TUT-37	Inundación Urbana	70	12,108

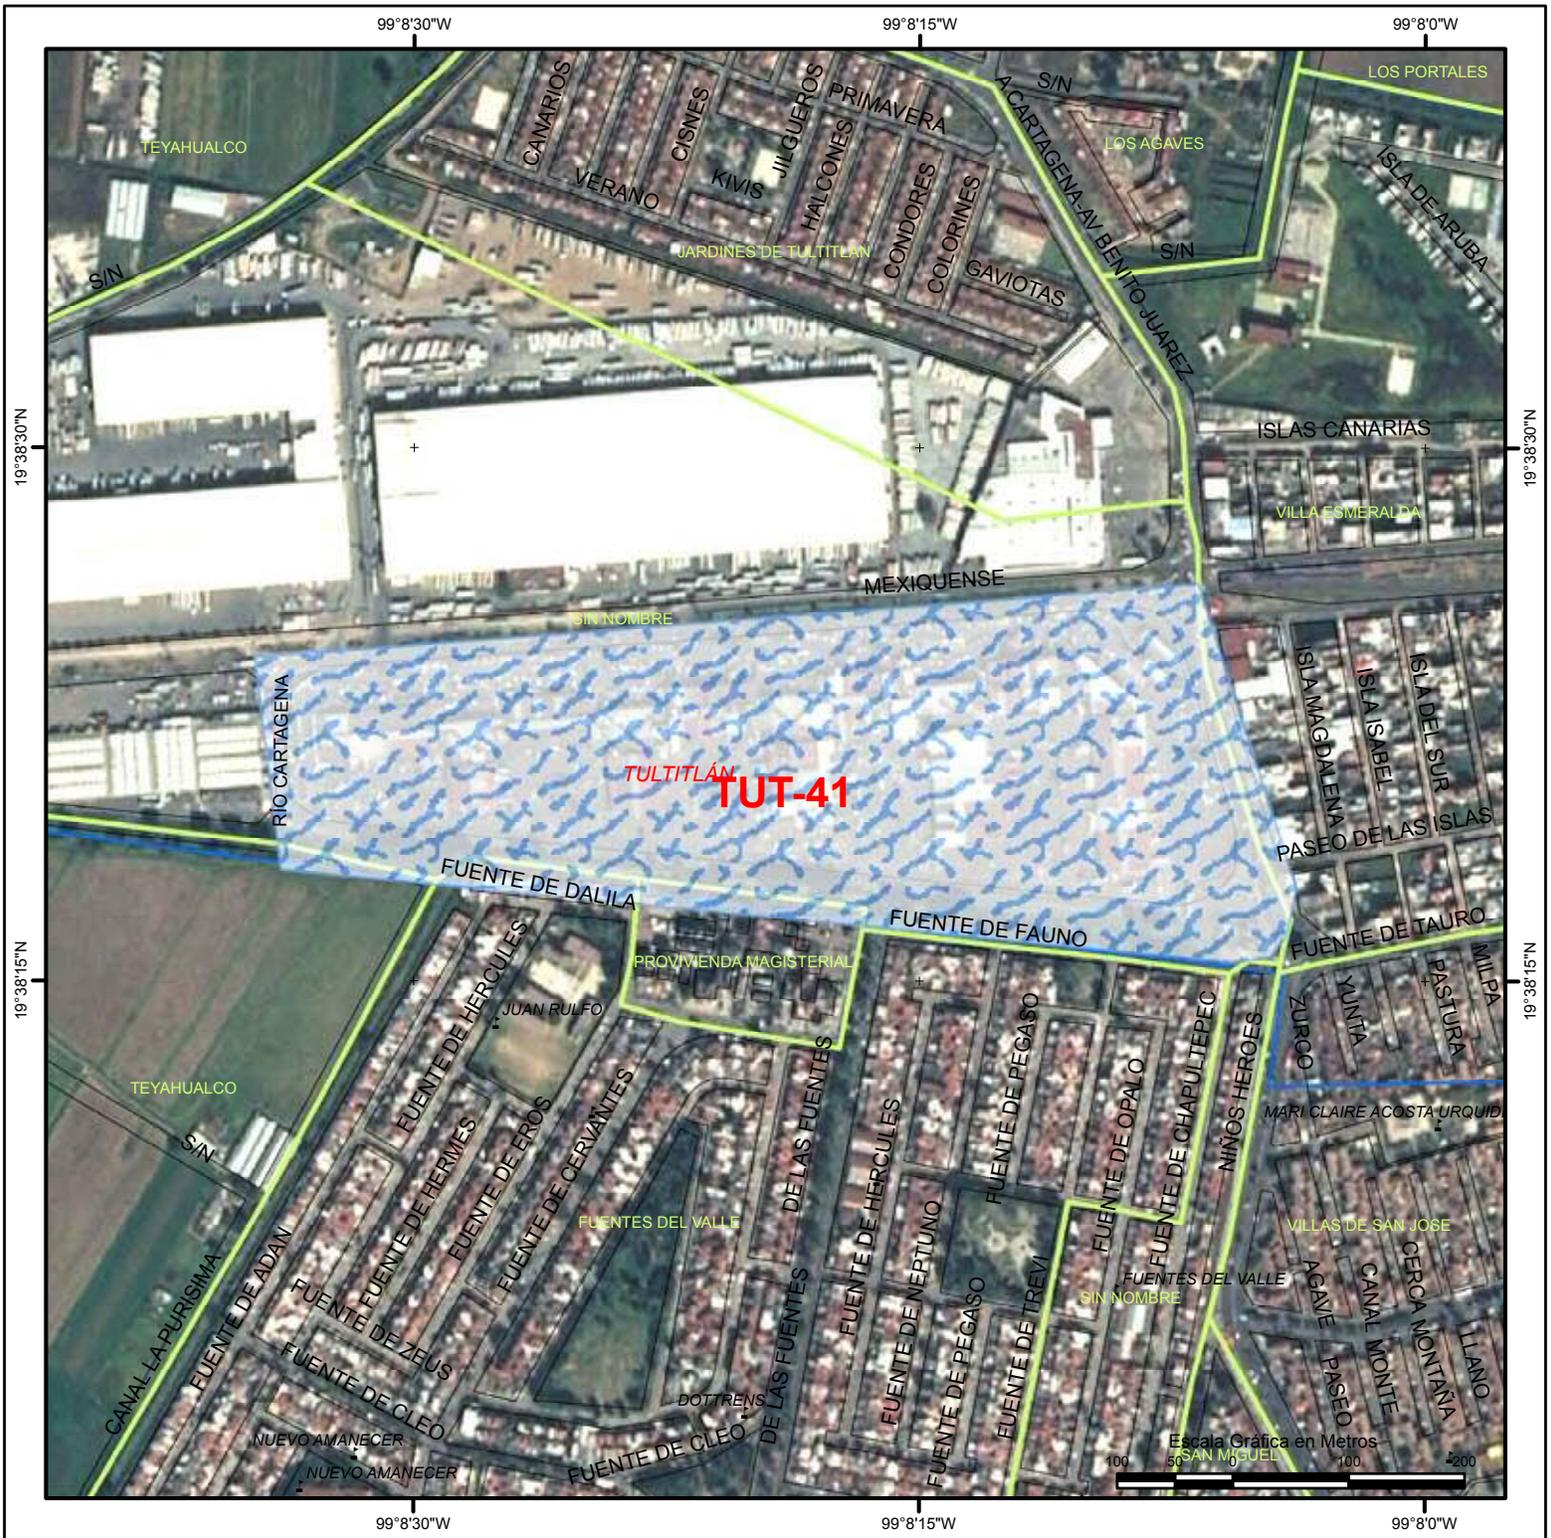
Clave de Sitio	Tipo de Fenómeno	Población Vulnerable (No. de Hab)	Superficie Afectada (m ²)
TUT-41	Encharcamiento	0	219,875

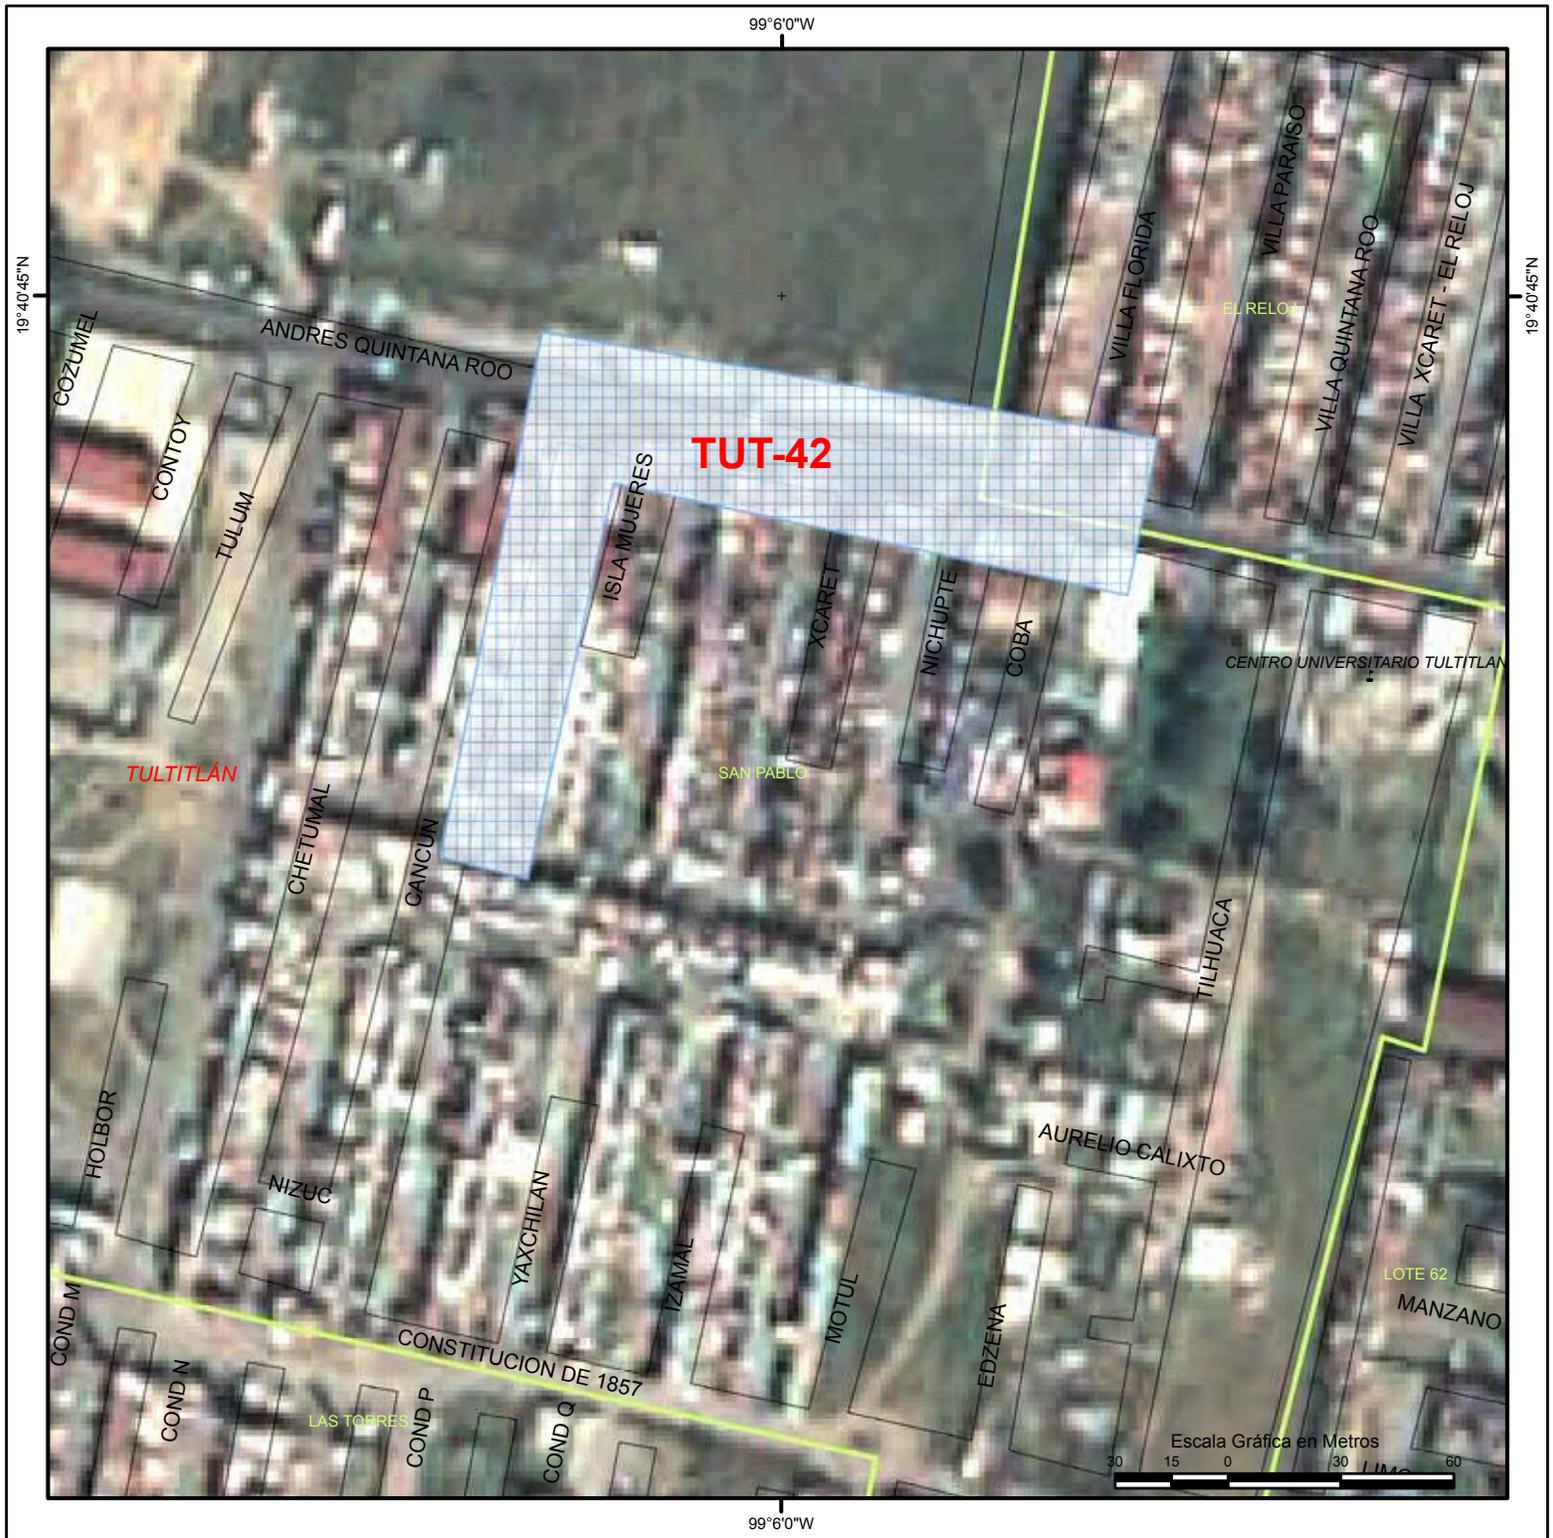
Clave de Sitio	Tipo de Fenómeno	Población Vulnerable (No. de Hab)	Superficie Afectada (m ²)
TUT-42	Inundación Urbana	500	9,191

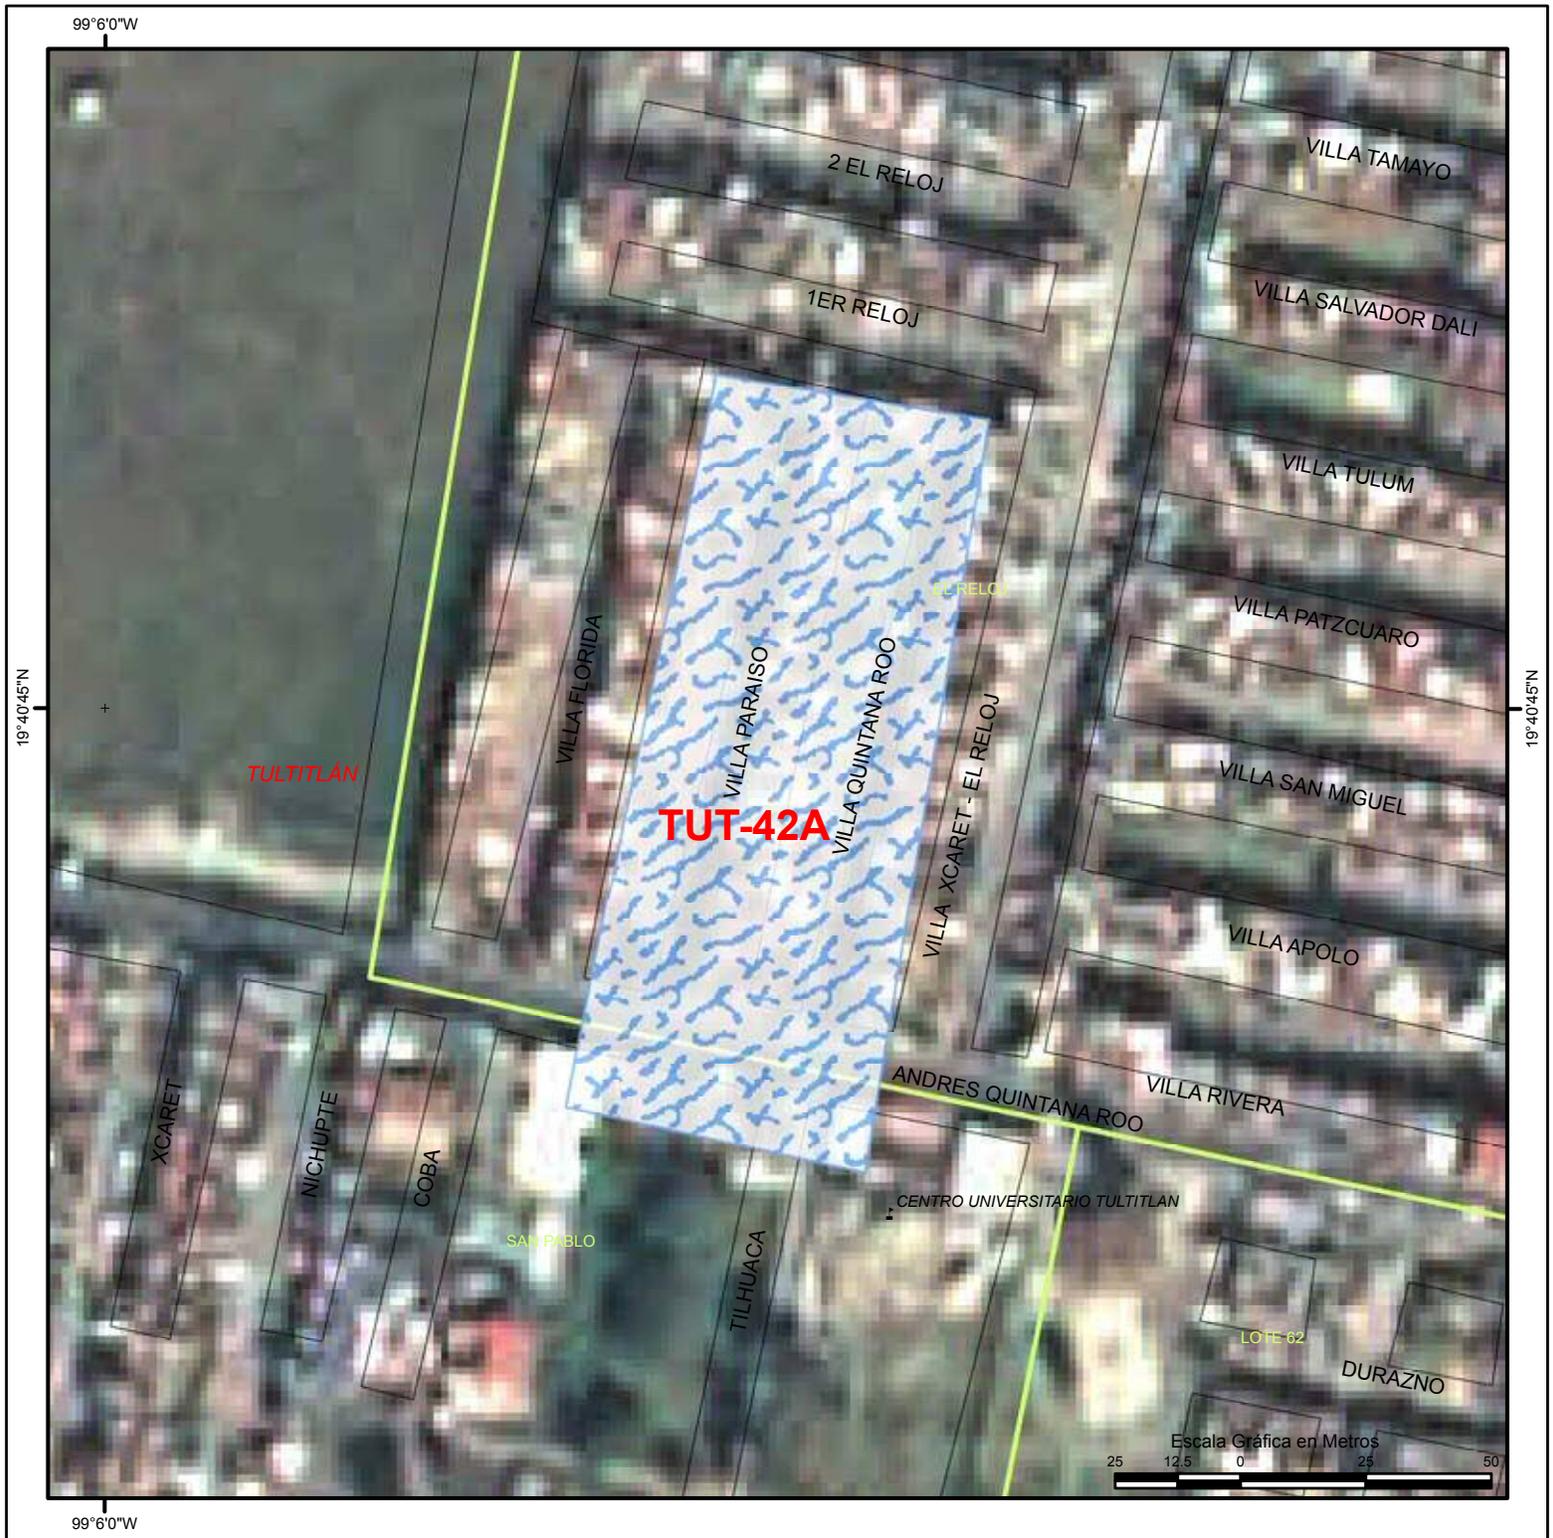
Clave de Sitio	Tipo de Fenómeno	Población Vulnerable (No. de Hab)	Superficie Afectada (m ²)
TUT-42A	Encharcamiento	0	6,764
