Atlas de Inundaciones No. XXVI
 Temporada de lluvias 2019
 Cuenca del Río Lerma

**Municipio
Atlacomulco**

Cuenca: Río Lerma Municipio: Atlacomulco
Gerencia regional de la CAEM: Atlacomulco-Jilotepec Clave del sitio: ATL-21 Temporada de lluvias: 2019

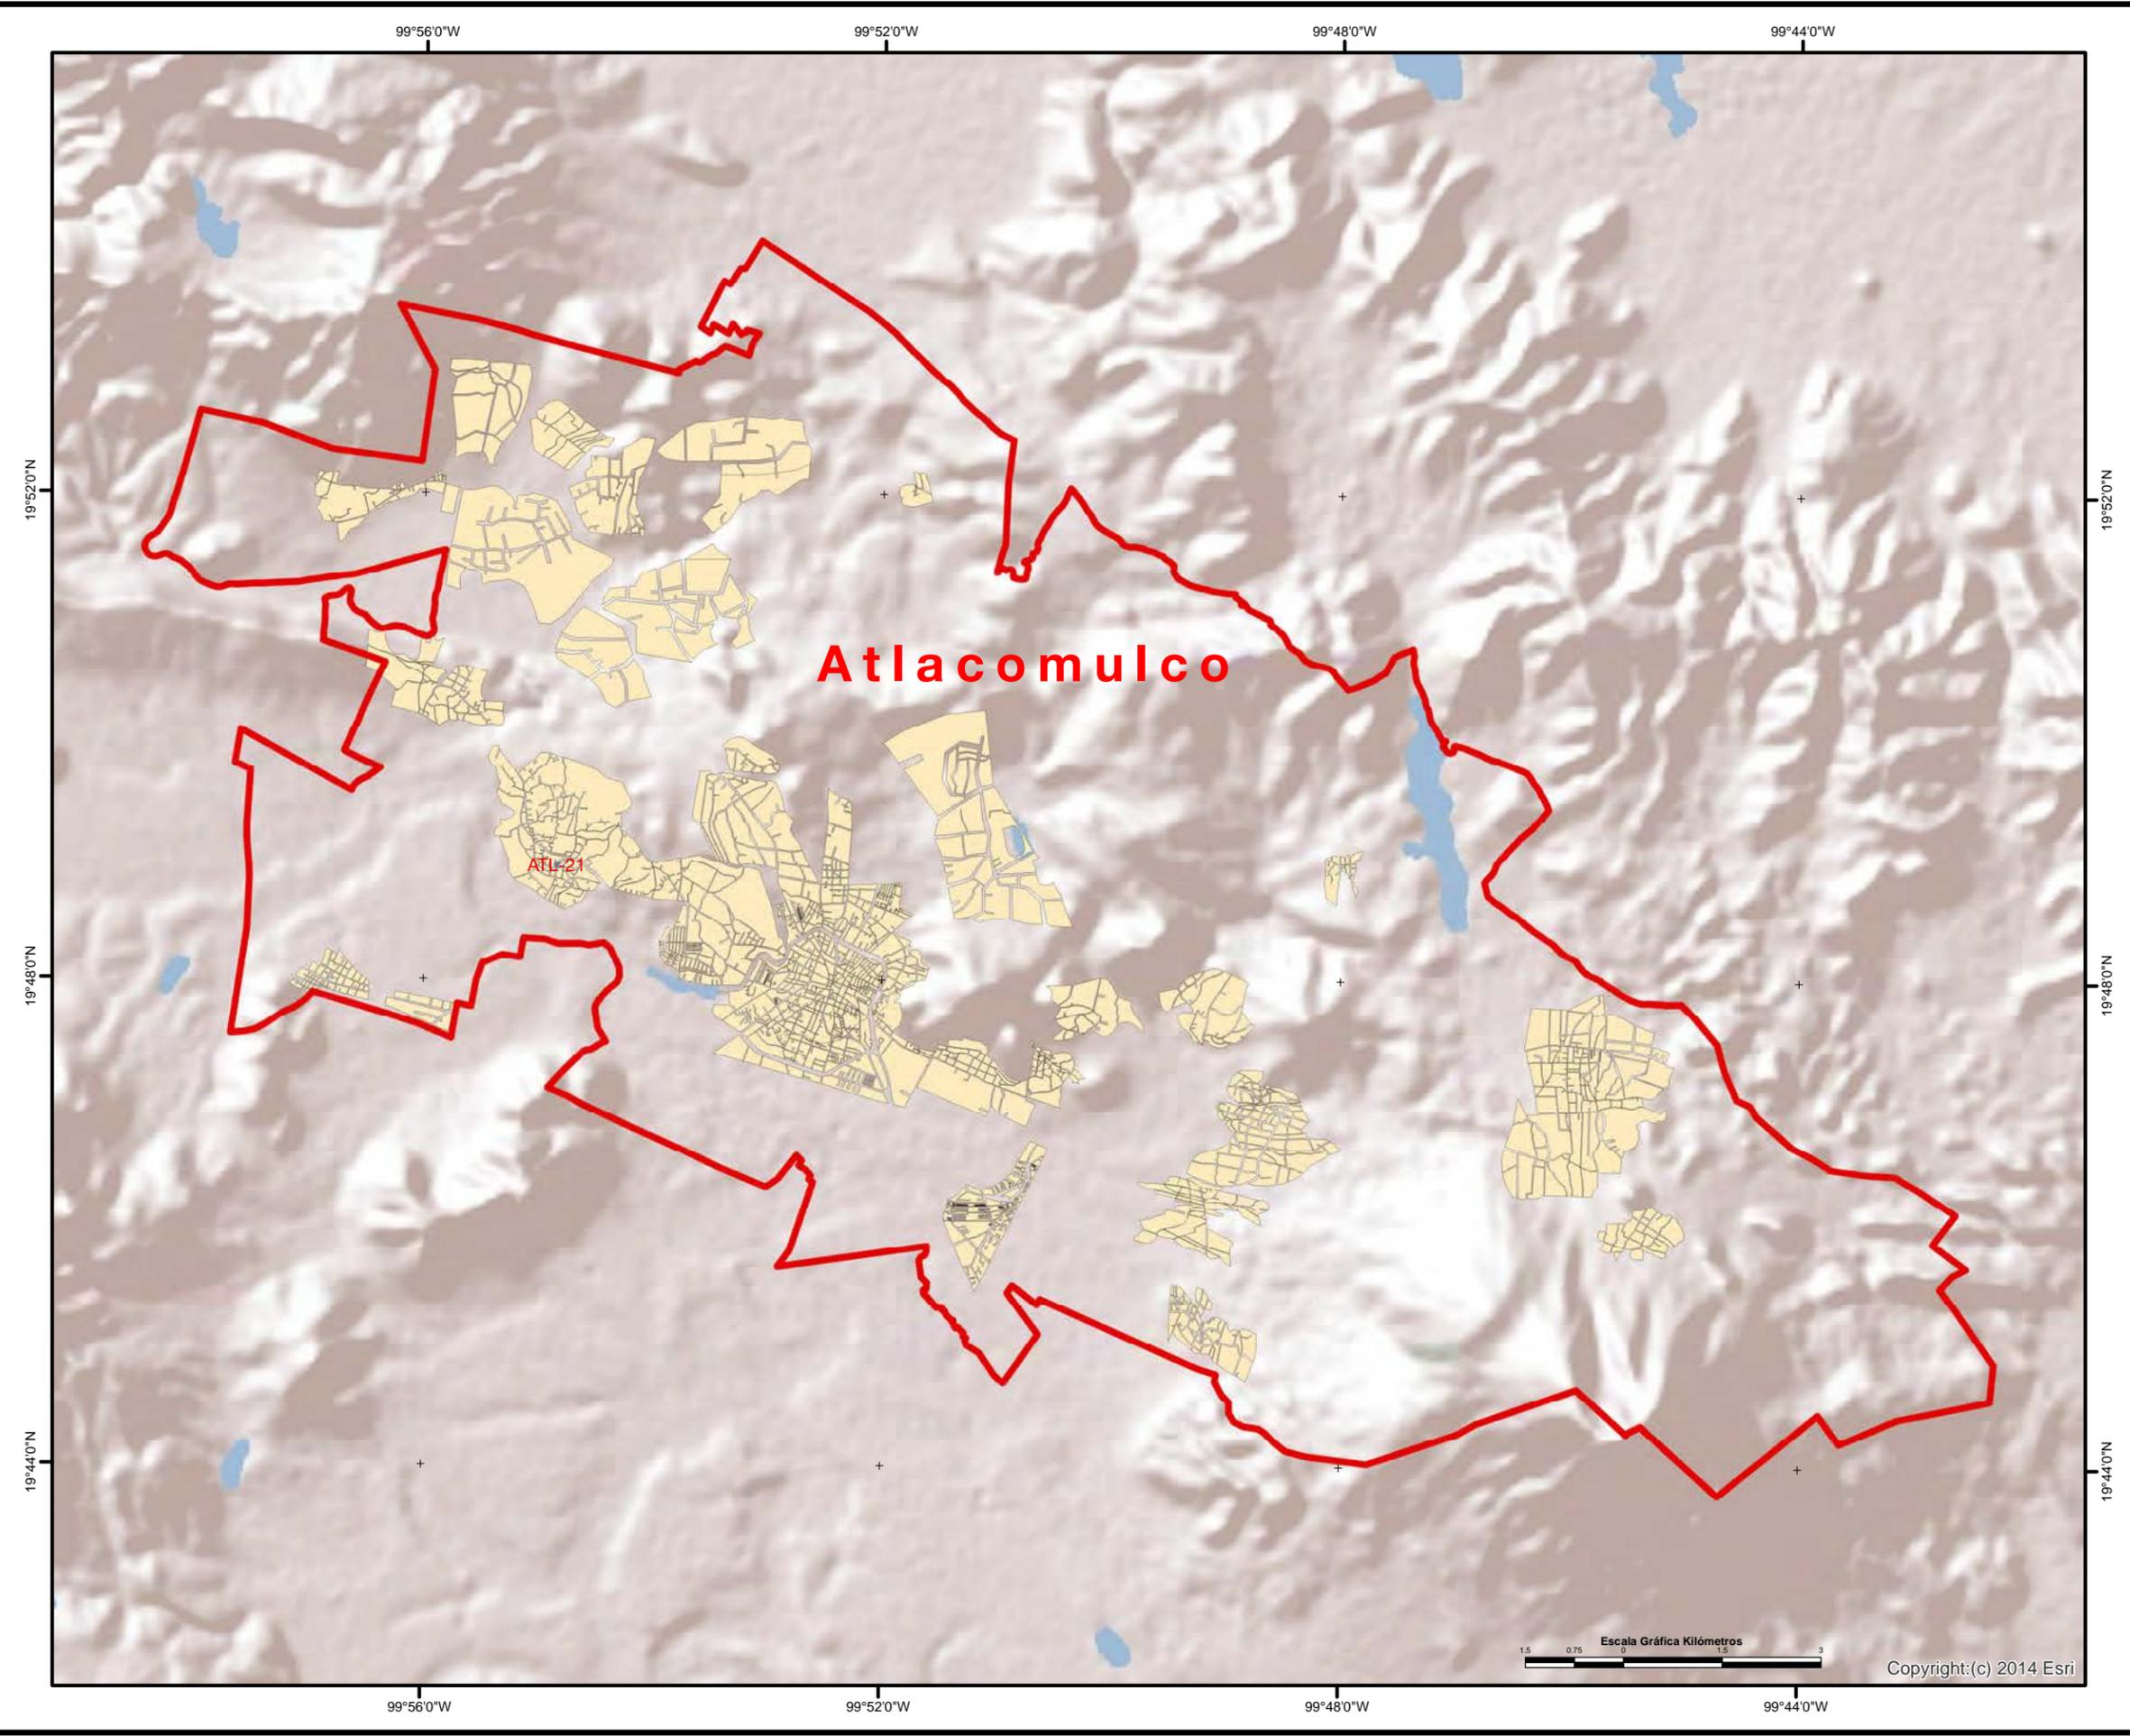
Sitios afectados por inundación

Clave de Sitio	Tipo de Fenómeno	Población Vulnerable (No. de Hab)	Superficie Afectada (m ²)
ATL-21	Inun. Urb. Pluvial	5	2,194
Totales	1	5	2,194

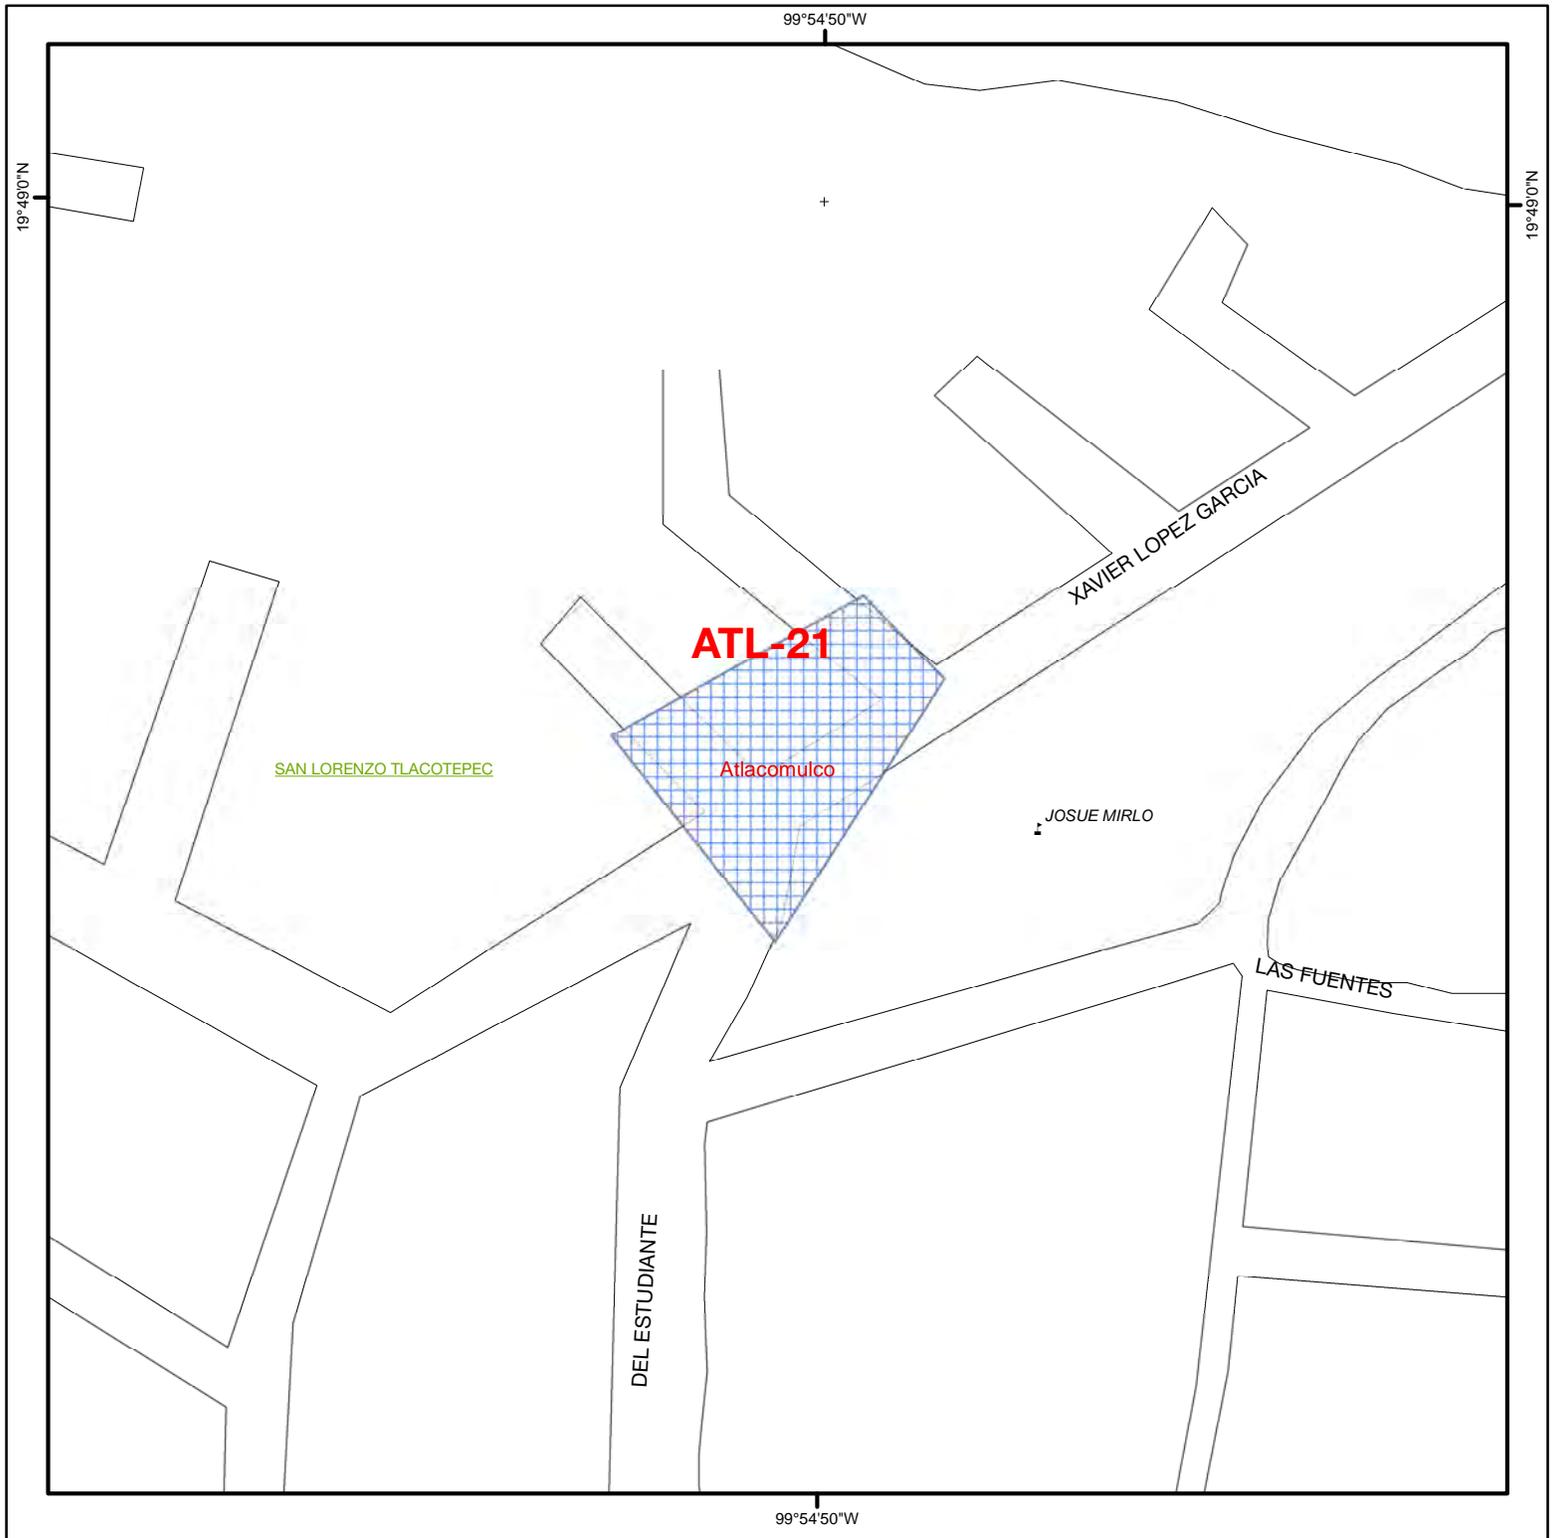
Sitios afectados por inundación			
Clave de Sitio	Tipo de evento	Población Vulnerable (No. de Hab)	Superficie Afectada (m ²)
ATL-21	Inun. Urb. Pluvial	5	2,194

Causas: Precipitación pluvial extraordinaria e infraestructura hidráulica insuficiente.

Descripción: Una precipitación pluvial intensa, provocó la afectación de una casa habitación, contaminando el agua de una cisterna.

Personal del Grupo Tláloc, realizó limpieza y retiro de lodo del patio, así como la limpieza y desinfección de la cisterna de la vivienda afectada.

Programa de limpieza y desazolve de la red de drenaje de la localidad de San Lorenzo Tlacotepec.
