Clave del sitio: ECA-01

Temporada de Lluvias: 2019

**Atlas de Inundaciones No. XXVI**  
Temporada de Lluvias 2019  
Valle de México-Pánuco

**Municipio**  
**Ecatepec de Morelos**

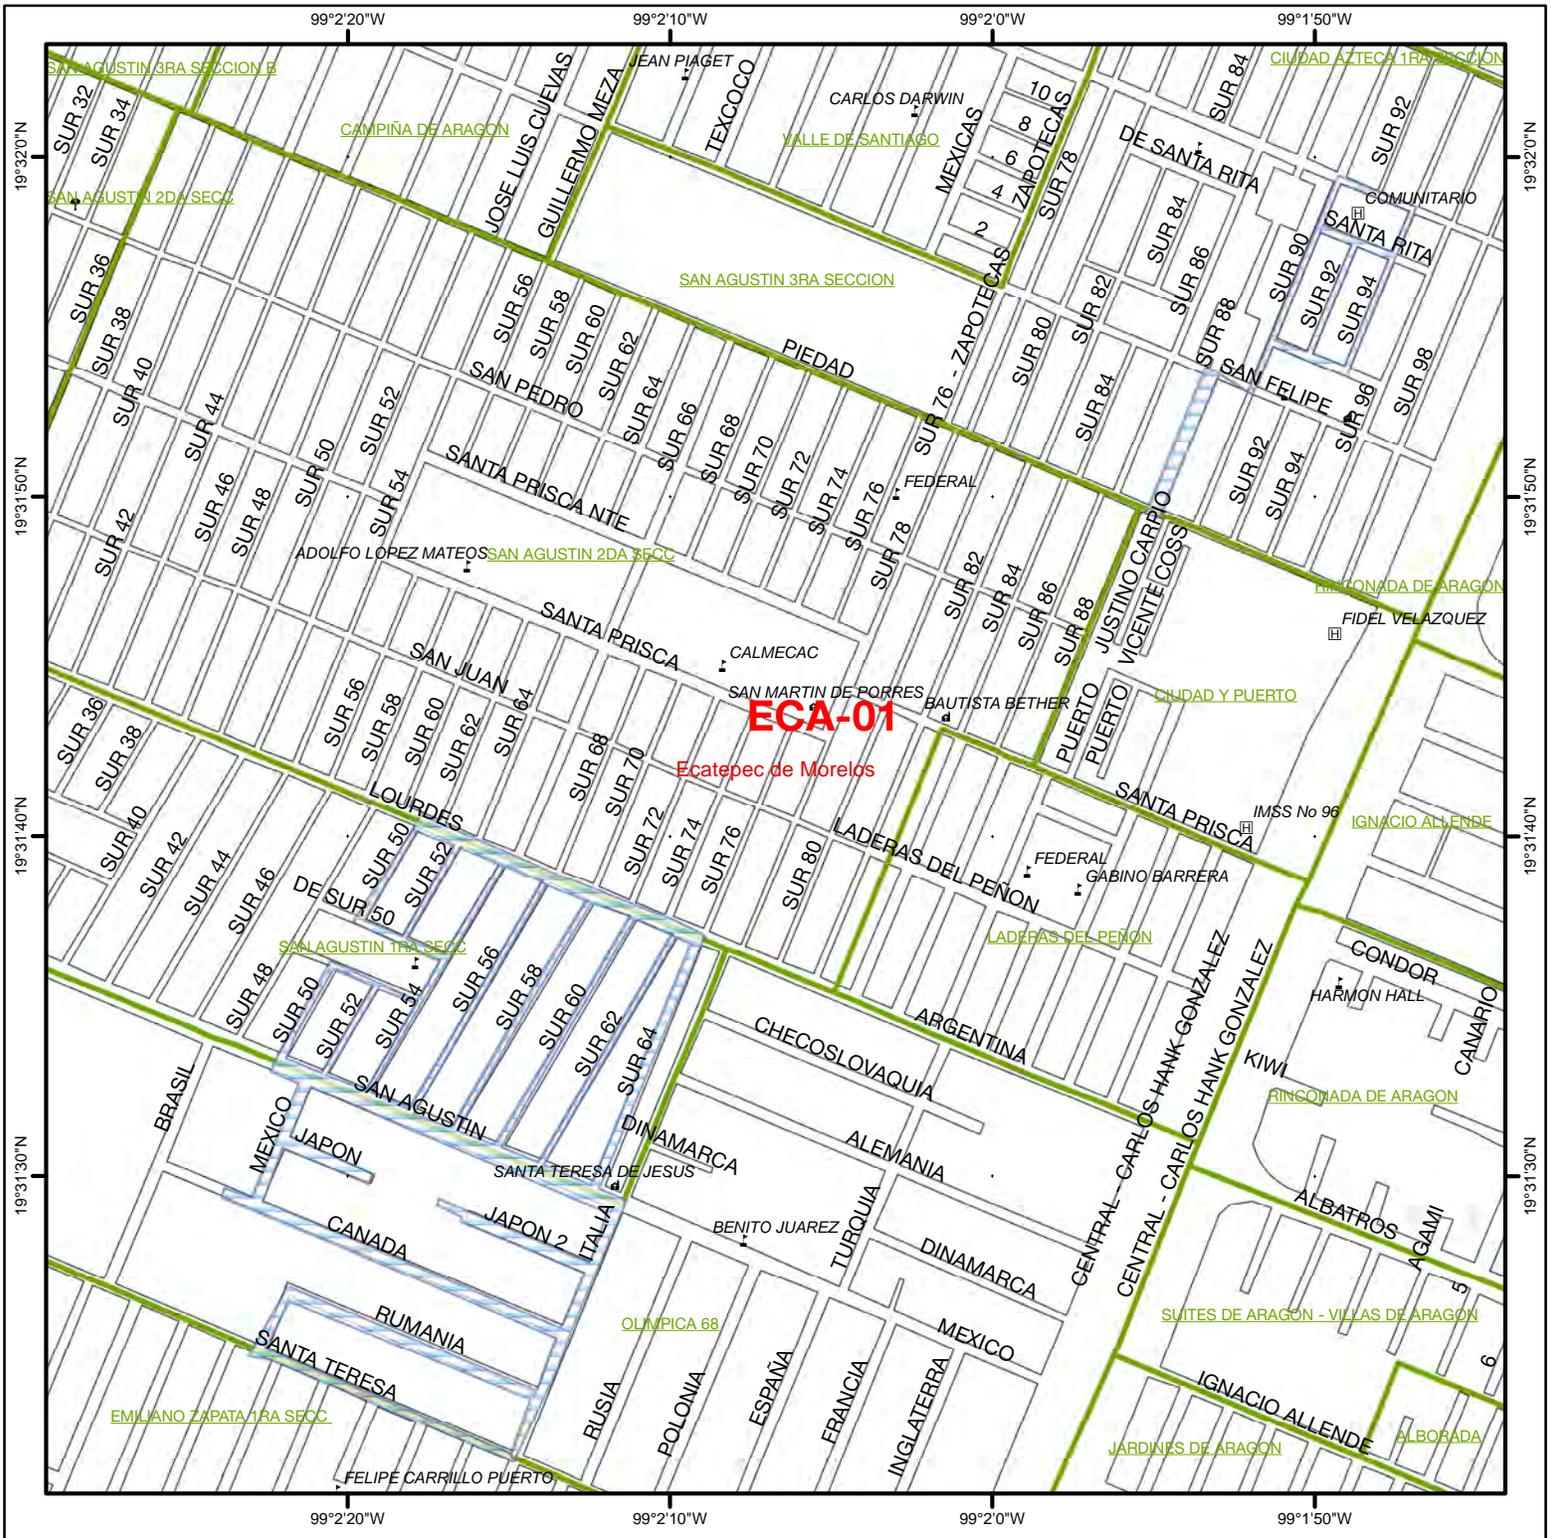
Sitios afectados por inundación			
Clave de Sitio	Tipo de evento	Población Vulnerable (No. de Hab)	Superficie Afectada (m <sup>2</sup> )
ECA-01	Ench. Pluvial	0	39,777

Causas: Precipitación pluvial extraordinaria, hundimientos diferenciales terreno e infraestructura hidráulica insuficiente.

Descripción: Zona caracterizada por hundimientos diferenciales de terreno, aunado a la falta de capacidad de la red de drenaje y a una precipitación pluvial intensa, ocasionó encharcamientos en la zona, con la conexión de la red de drenaje al sistema de colectores San Agustín - Zapata, se fue resolviendo la problemática.

Programa de limpieza y desazolve de la red de drenaje.

Conclusión del sistema de colectores San Agustín - Zapata.

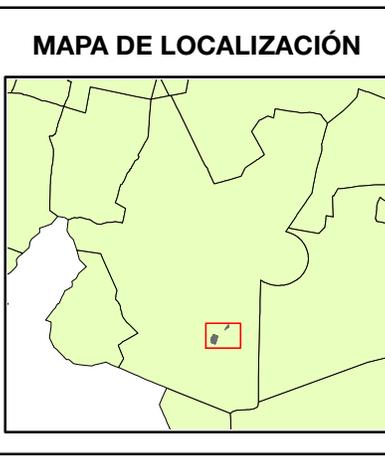
Tipo de Evento: Encharcamiento en vialidad

Tirante(s) (m.) Vial: 0.20  
Interior: 0.00

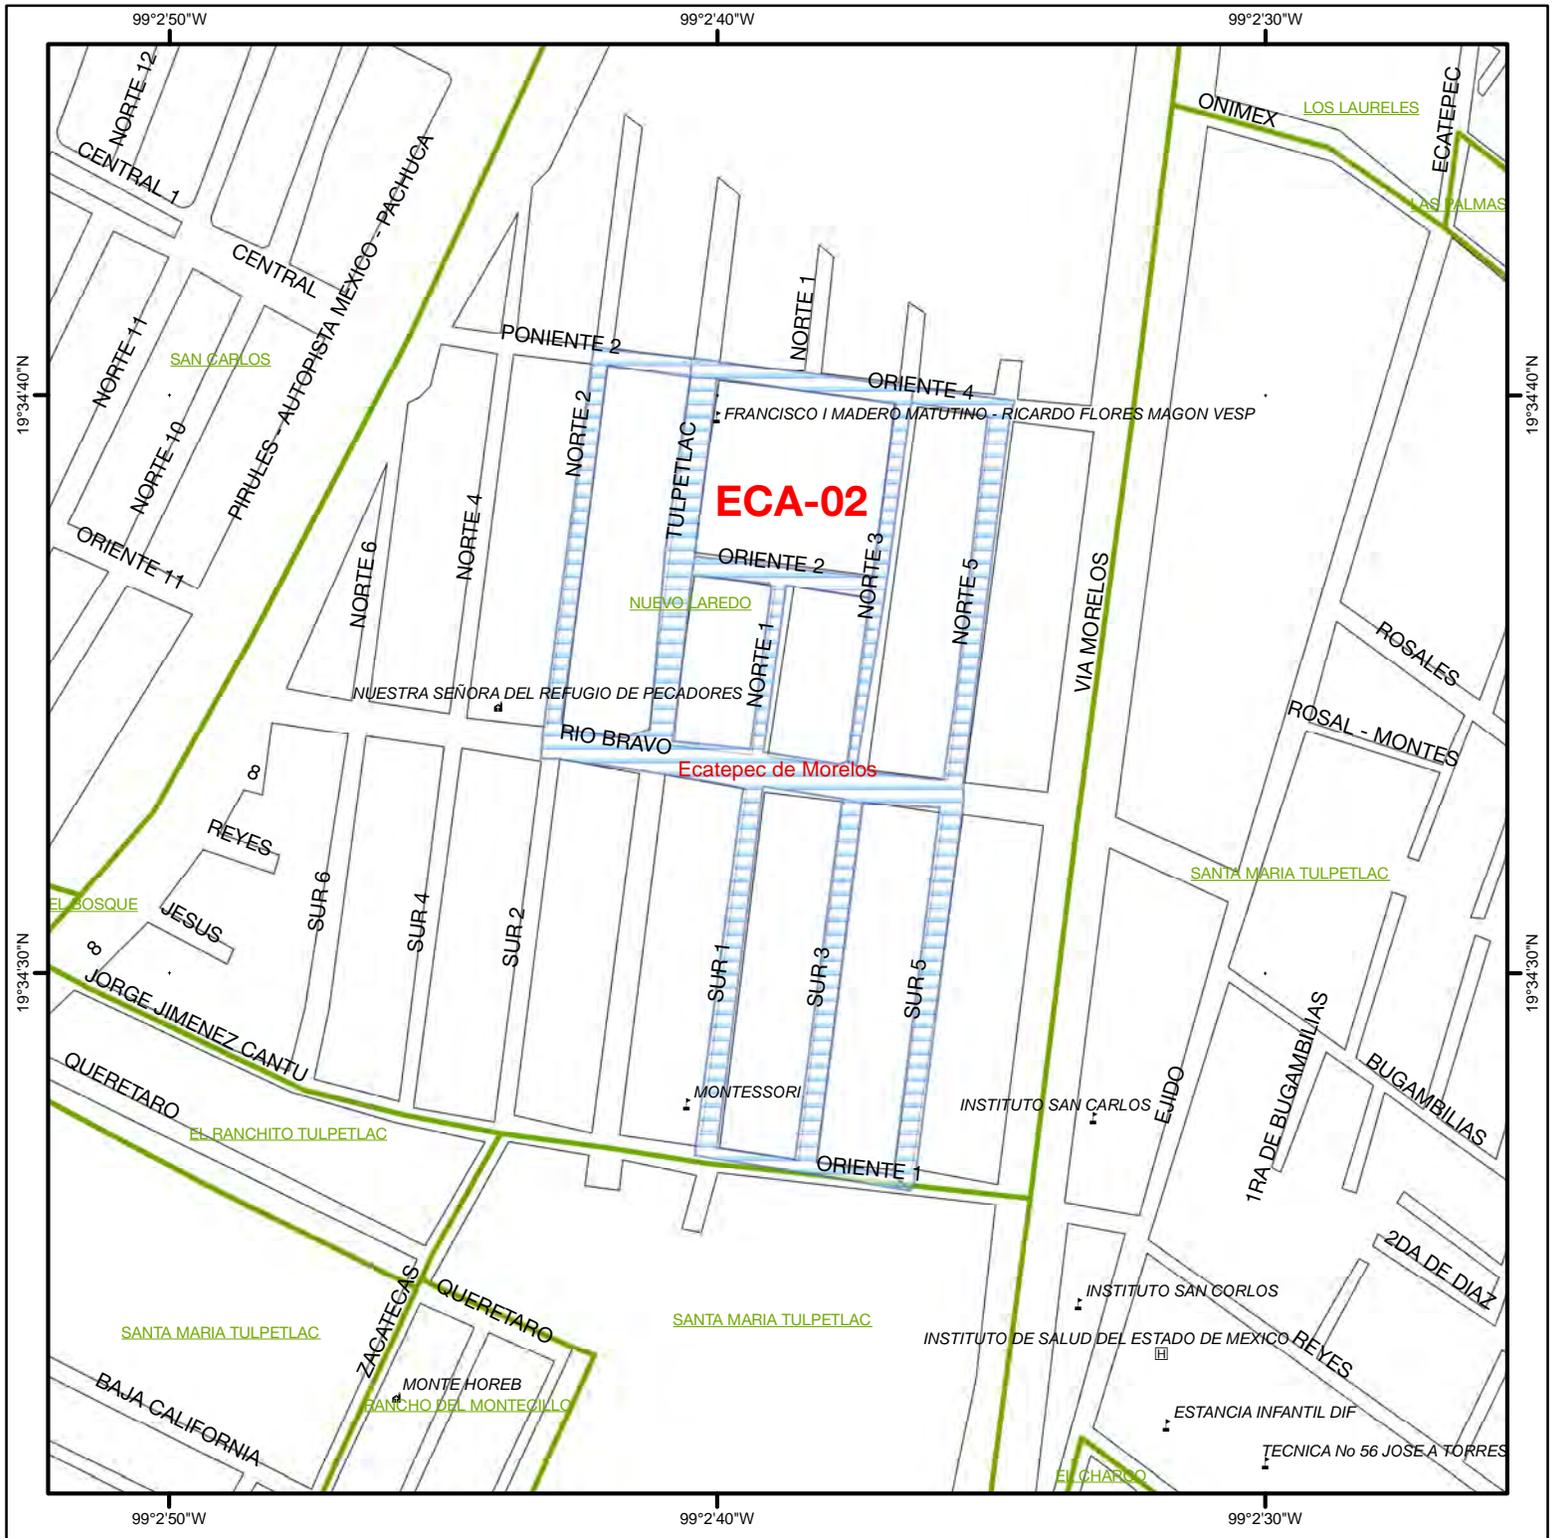
Sitios afectados por inundación			
Clave de Sitio	Tipo de evento	Población Vulnerable (No. de Hab)	Superficie Afectada (m <sup>2</sup> )
ECA-02	Ench. Pluvial	0	50,429

Causas: Precipitación pluvial extraordinaria, bajada de aguas broncas de laderas e infraestructura hidráulica insuficiente.

Descripción: Precipitación pluvial intensa, lo que provoca la bajada de aguas broncas de la zona alta, resultando insuficiente la infraestructura hidráulica existente, ya que es saturada de azolve y basura proveniente de las zonas altas.

Programa de limpieza y desazolve de la red de drenaje.

Programa de limpieza y desazolve de presas de gaviones de la zona alta.

Programa de limpieza y desazolve del Arenero de San Carlos.

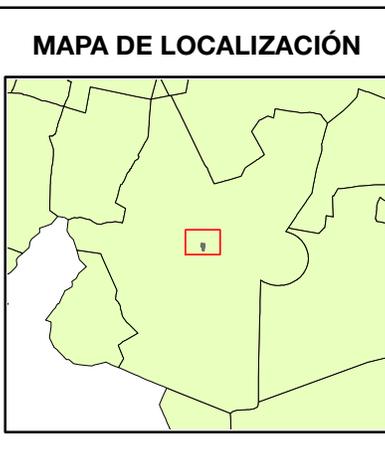
Clave del sitio: ECA-02

Tipo de Evento: Encharcamiento en vialidad

Tirante(s) (m.) Vial: 0.35  
Interior: 0.00

Limpieza y desazolve de la red de drenaje, los niveles fueron abatidos a las 1:00 hrs y se procedió al retiro de azolve en las calles, la CAEM apoyó con 4 equipos de presión - succión, 1 minicargador, 1 camión cisterna, 1 camión volteo, 8 personas. También apoyaron personal de protección civil municipal y del H. Cuerpo de Bomberos.

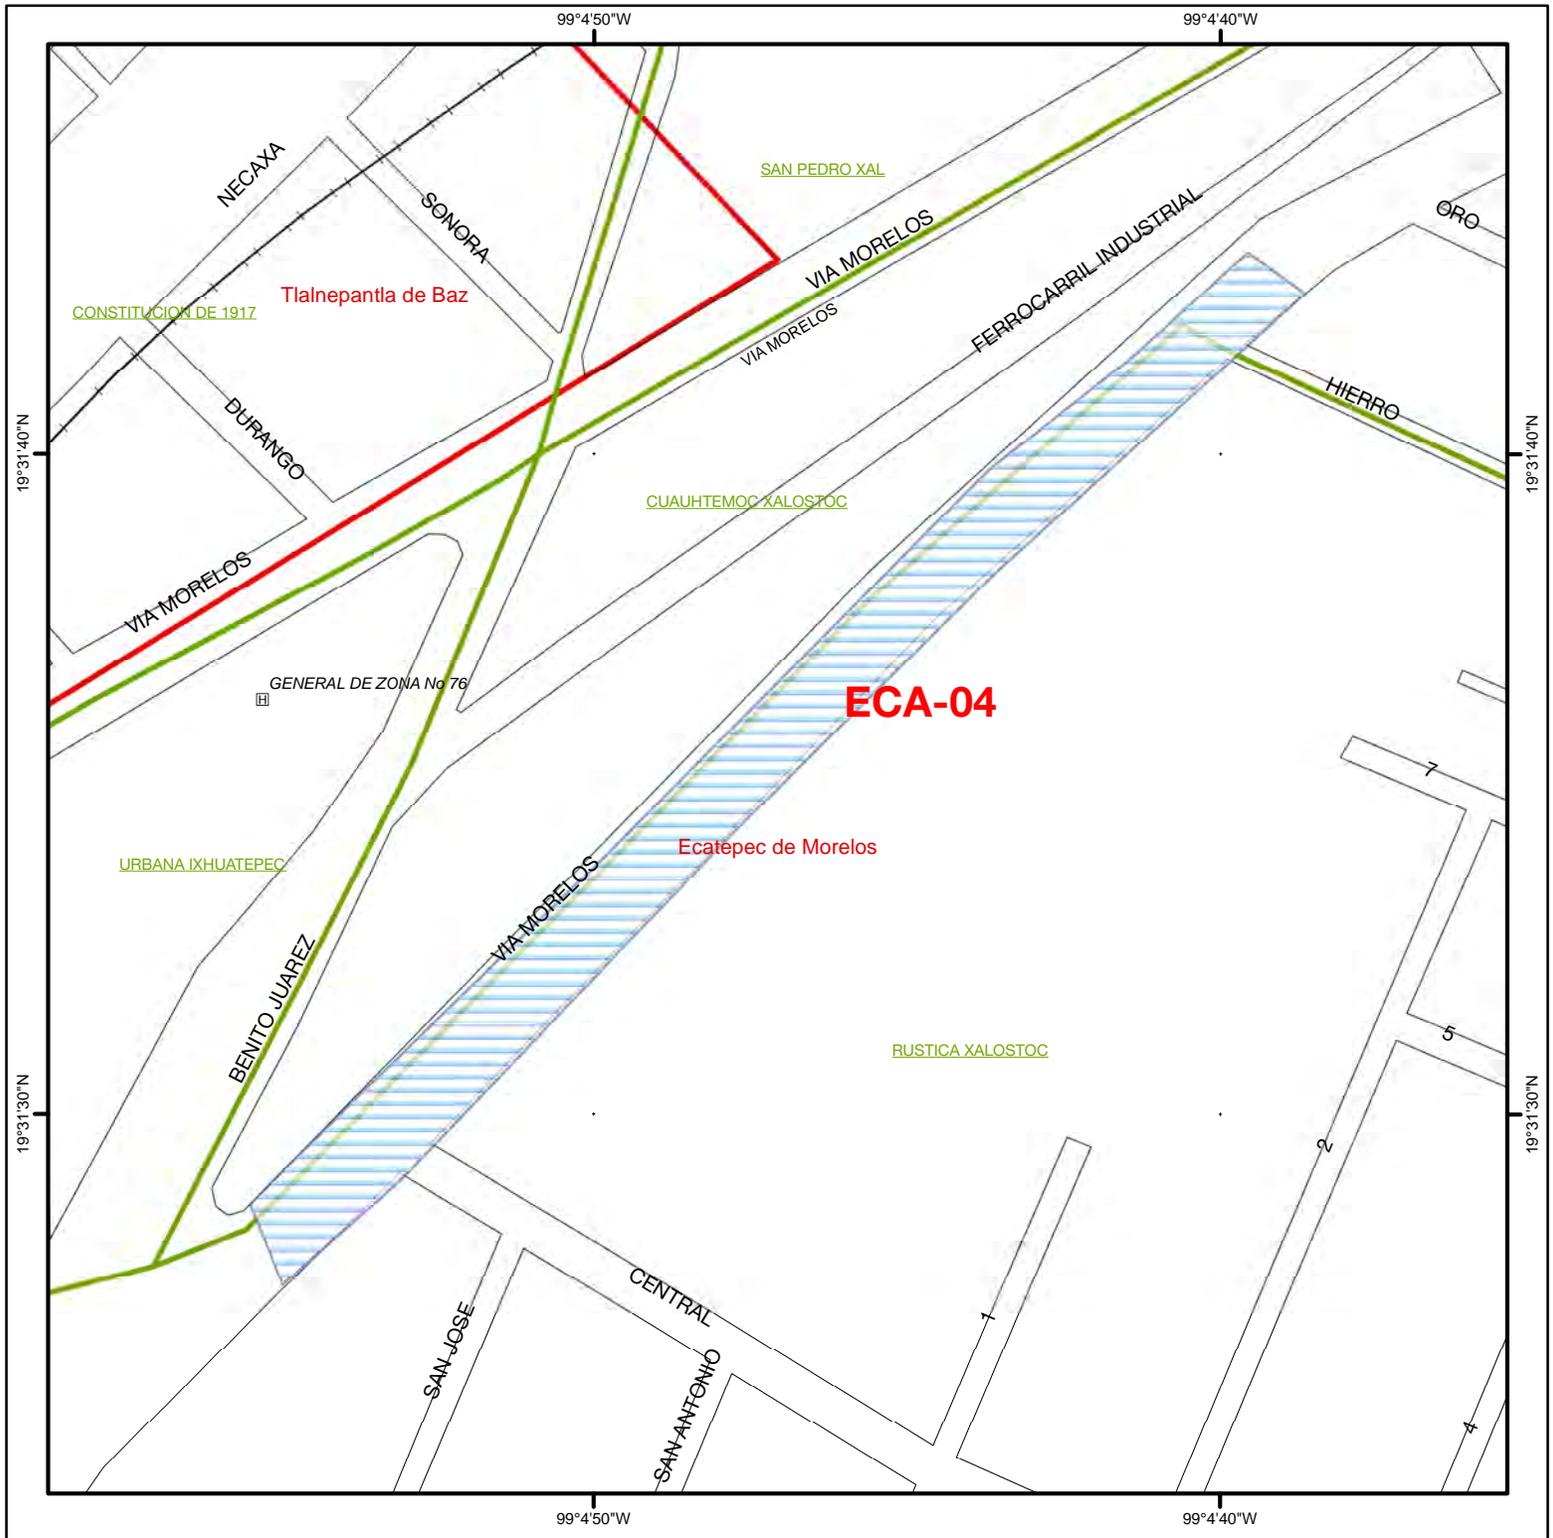
Sitios afectados por inundación			
Clave de Sitio	Tipo de evento	Población Vulnerable (No. de Hab)	Superficie Afectada (m <sup>2</sup> )
ECA-04	Ench. Pluvial	0	23,558

Causas: Precipitación pluvial extraordinaria, bajada de aguas broncas de laderas e infraestructura hidráulica insuficiente.

Descripción: Precipitación pluvial intensa provocó la bajada de aguas broncas de La Sierra de Guadalupe, taponeando y haciendo insuficiente a la infraestructura hidráulica existente, causando encharcamientos en la Vía Morelos afectando al tránsito vehicular.

Programa de limpieza y desazolve de las barrancas de San Andrés de La Cañada y de Caracoles.

Programa de limpieza y desazolve de la red de drenaje.

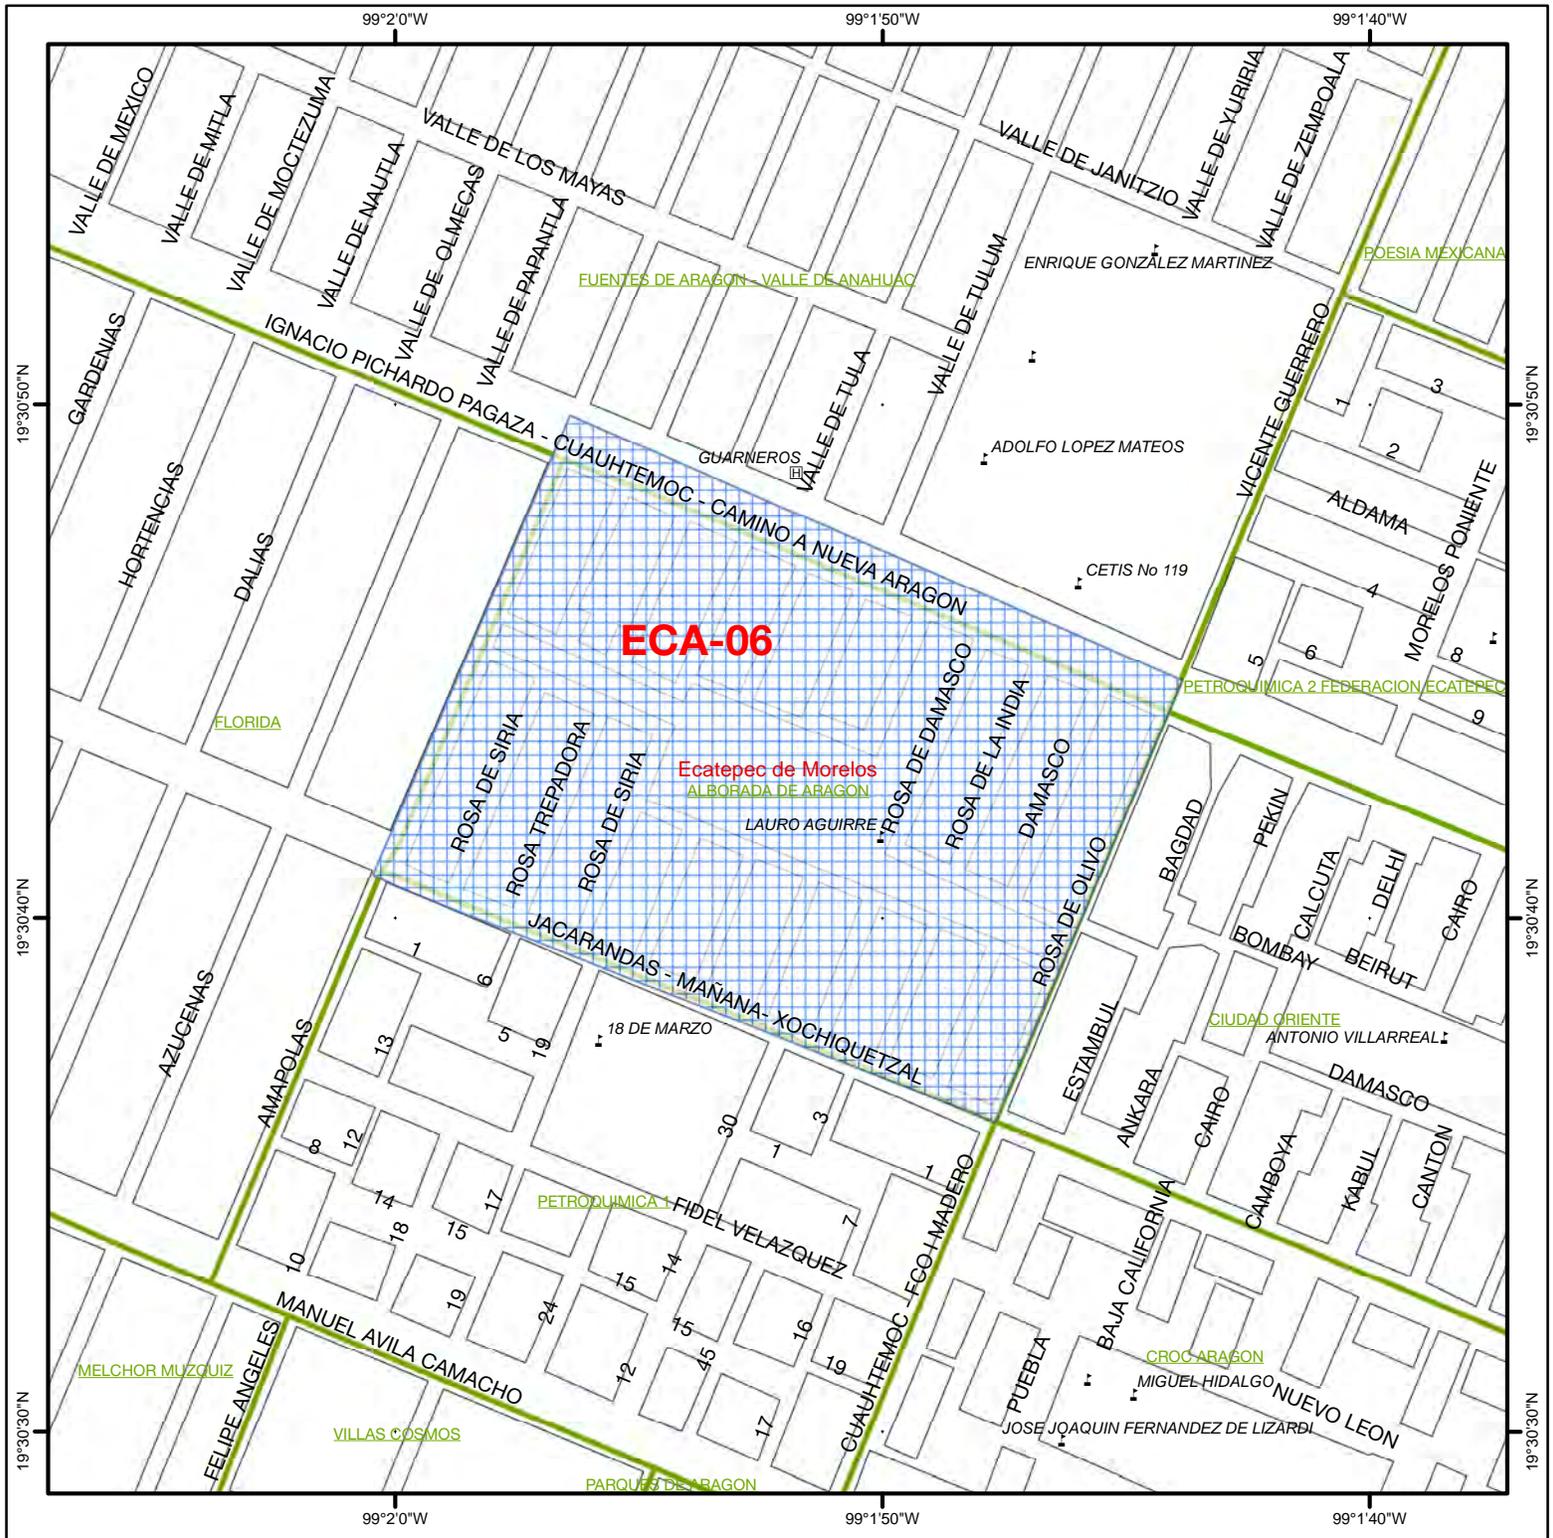
Sitios afectados por inundación			
Clave de Sitio	Tipo de evento	Población Vulnerable (No. de Hab)	Superficie Afectada (m <sup>2</sup> )
ECA-06	Inun. Urb. Pluvial	1,110	117,433

Causas: Precipitación pluvial extraordinaria, hundimientos diferenciales de terreno e infraestructura hidráulica insuficiente.

Descripción: Reducida capacidad del colector Pichardo Pagaza, debido a los asentamientos diferenciales de terreno, que ha invertido la pendiente del mismo, aunado a las deficiencias de los cárcamos No. 25, San Agustín, No. 24, CEGOR, No. 16, Polígonos No. 1, No. 2, No. 3, No. 5 y No. 19, Media Luna, entre otros.

Programa de limpieza y desazolve de la red de drenaje.

Rehabilitación del colector Pichardo Pagaza.

Mantenimiento preventivo y correctivo de los cárcamos de la zona.

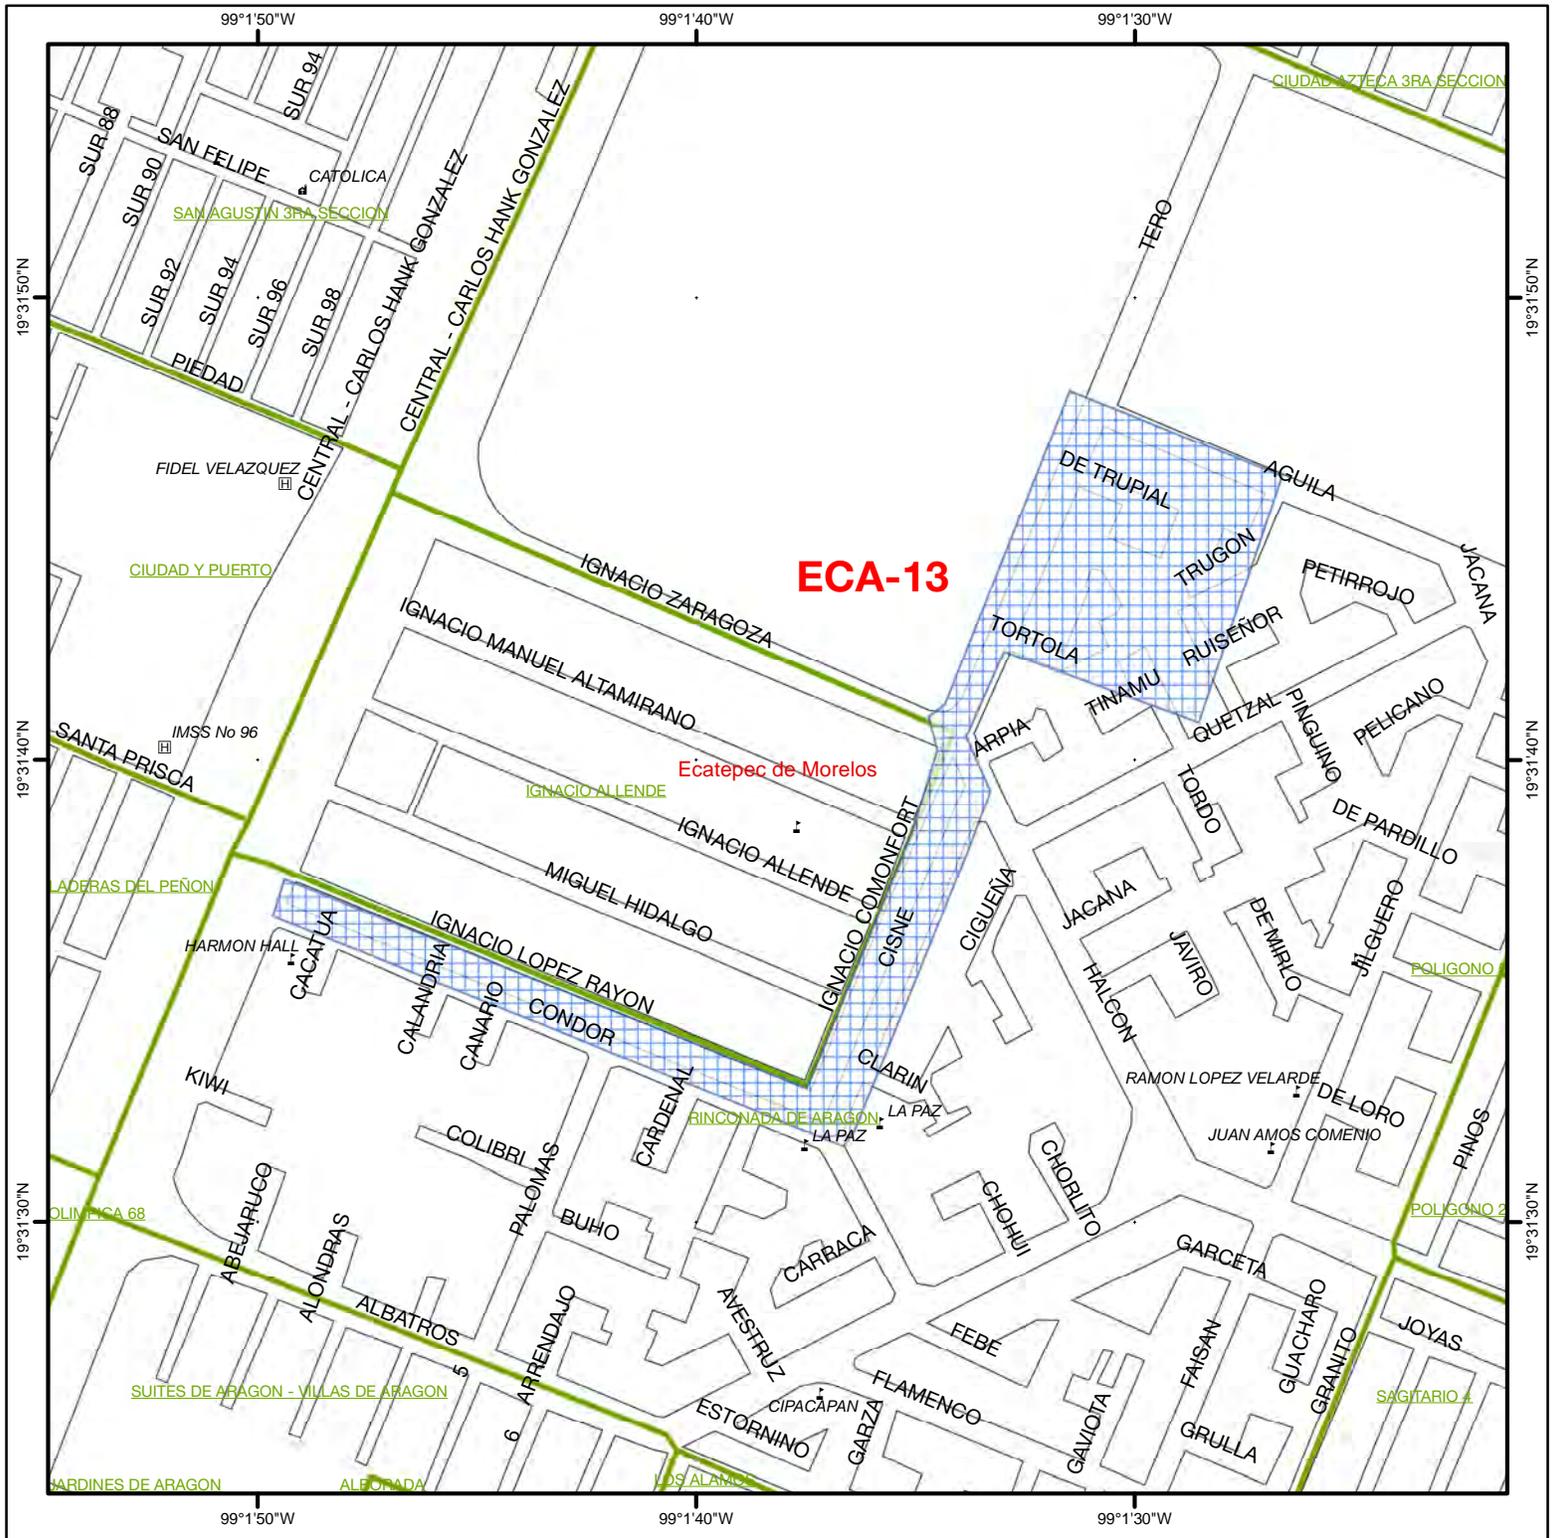
Sitios afectados por inundación			
Clave de Sitio	Tipo de evento	Población Vulnerable (No. de Hab)	Superficie Afectada (m <sup>2</sup> )
ECA-13	Inun. Urb. Pluvial	150	49,580

Causas: Precipitación pluvial extraordinaria, infraestructura hidráulica insuficiente y hundimientos diferenciales de terreno.

Descripción: Zona caracterizada por hundimientos diferenciales de terreno, esto aunado a una precipitación pluvial intensa y a la falta de capacidad de la red de drenaje existente, ocasionó encharcamientos y afectación de 30 casas habitación.

Programa de limpieza y desazolve de la red de drenaje.

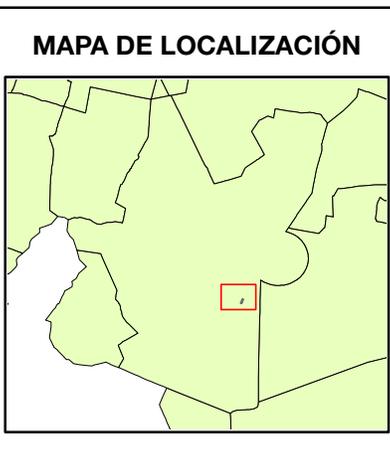
Sitios afectados por inundación			
Clave de Sitio	Tipo de evento	Población Vulnerable (No. de Hab)	Superficie Afectada (m <sup>2</sup> )
ECA-17	Ench. Pluvial	0	12,033

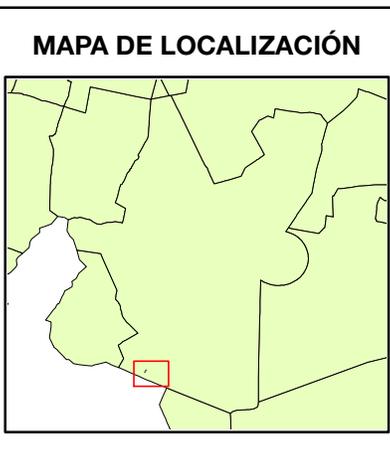
Sitios afectados por inundación			
Clave de Sitio	Tipo de evento	Población Vulnerable (No. de Hab)	Superficie Afectada (m <sup>2</sup> )
ECA-30	Ench. Fluvial	0	5,318

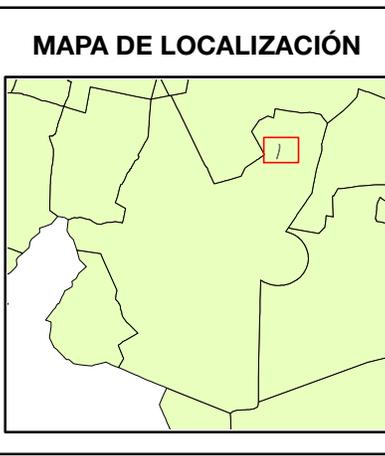
Sitios afectados por inundación			
Clave de Sitio	Tipo de evento	Población Vulnerable (No. de Hab)	Superficie Afectada (m <sup>2</sup> )
ECA-41	Ench. Pluvial	0	27,858
