Atlas de Inundaciones No. XXVI
 Temporada de lluvias 2019
 Cuenca del Valle de México

Municipio
 Tultepec

Clave del sitio: TUP-10

Clave del sitio: TUP-13

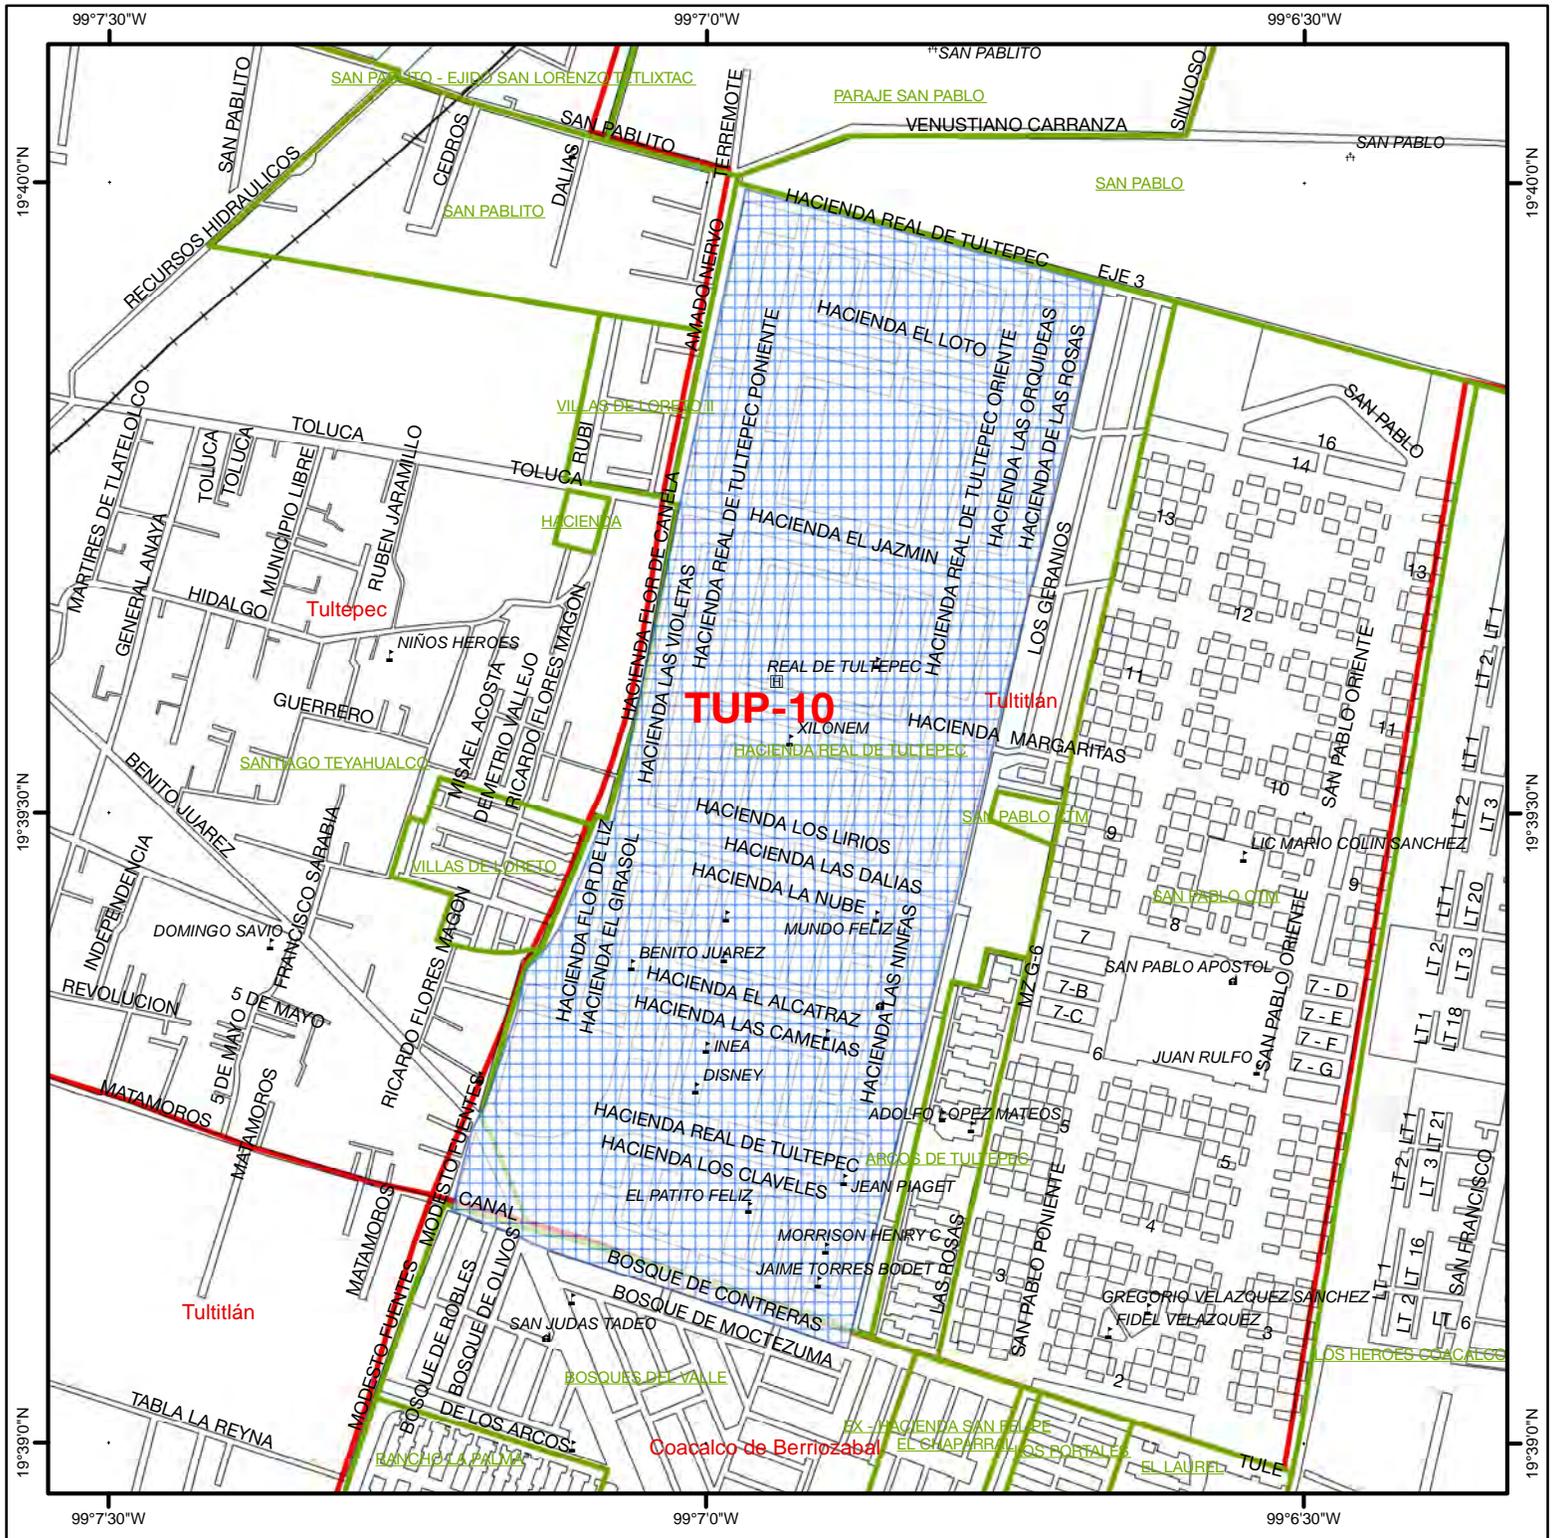
Tirante(s) (m.) Vial: 0.40
Interior: 0.08

Causas: Precipitación pluvial extraordinaria.

Descripción: Precipitación pluvial intensa, provocó el desbordamiento de canales y zanjas de riego ocasionando la saturación de la red de drenaje y la afectación a las viviendas.

Programa de limpieza y desazolve de la red de drenaje.

Programa de mantenimiento preventivo y correctivo del cárcamo de la zona.

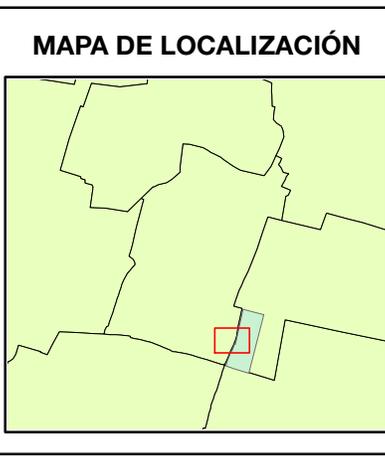
Clave de Sitio	Tipo de evento	Población Vulnerable (No. de Hab)	Superficie Afectada (m ²)
TUP-10	Inun. Urb. Pluvial	3,525	866,838

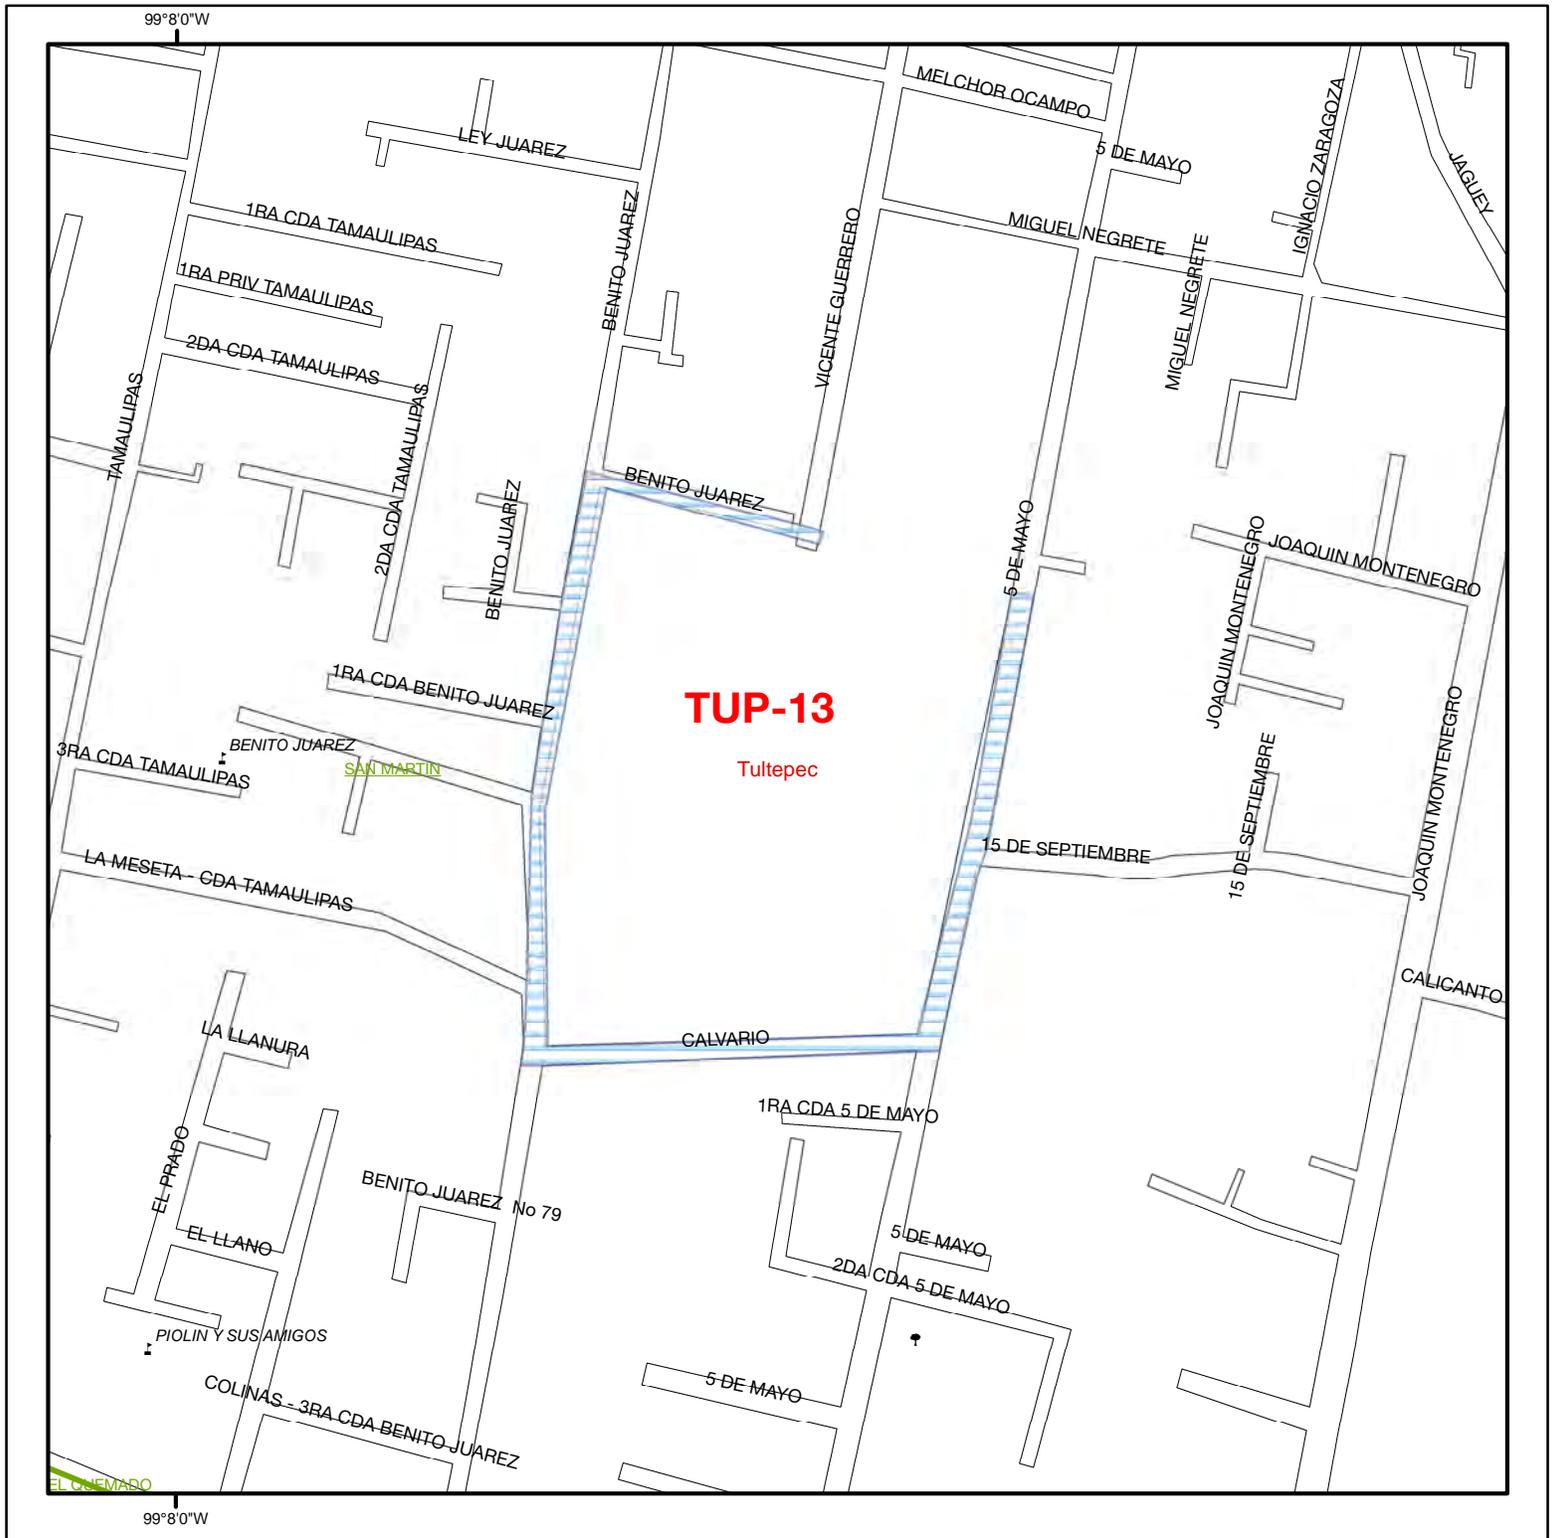
Tirante(s) (m.) Vial: 0.30
Interior: 0.00

Causas: Precipitación pluvial extraordinaria y colapso de muro.

Descripción: Precipitación pluvial intensa, provocó la acumulación de agua de lluvia en el muro perimetral del panteón municipal, lo ocasionó el colapsamiento de 15 metros del muro perimetral.

Reparación del muro siniestrado.

Se recomienda la instalación de tubos de PVC, que eviten la acumulación de escurrimientos pluviales en el muro perimetral.

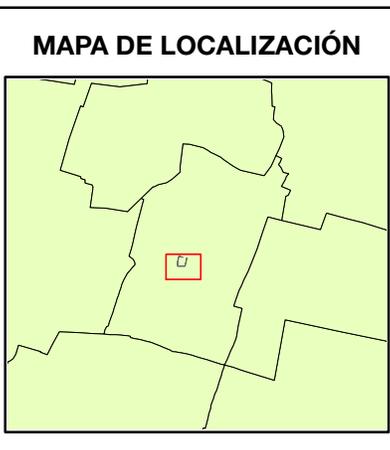
Sitios afectados por inundación			
Clave de Sitio	Tipo de evento	Población Vulnerable (No. de Hab)	Superficie Afectada (m ²)
TUP-13	Ench. Pluvial	0	6,726
