Atlas de Inundaciones No. XXVII
 Temporada de Lluvias 2020
 Cuenca del Río Lerma

**Municipio
Toluca**

Clave del sitio: **TOL-02**

Clave del sitio: **TOL-05**

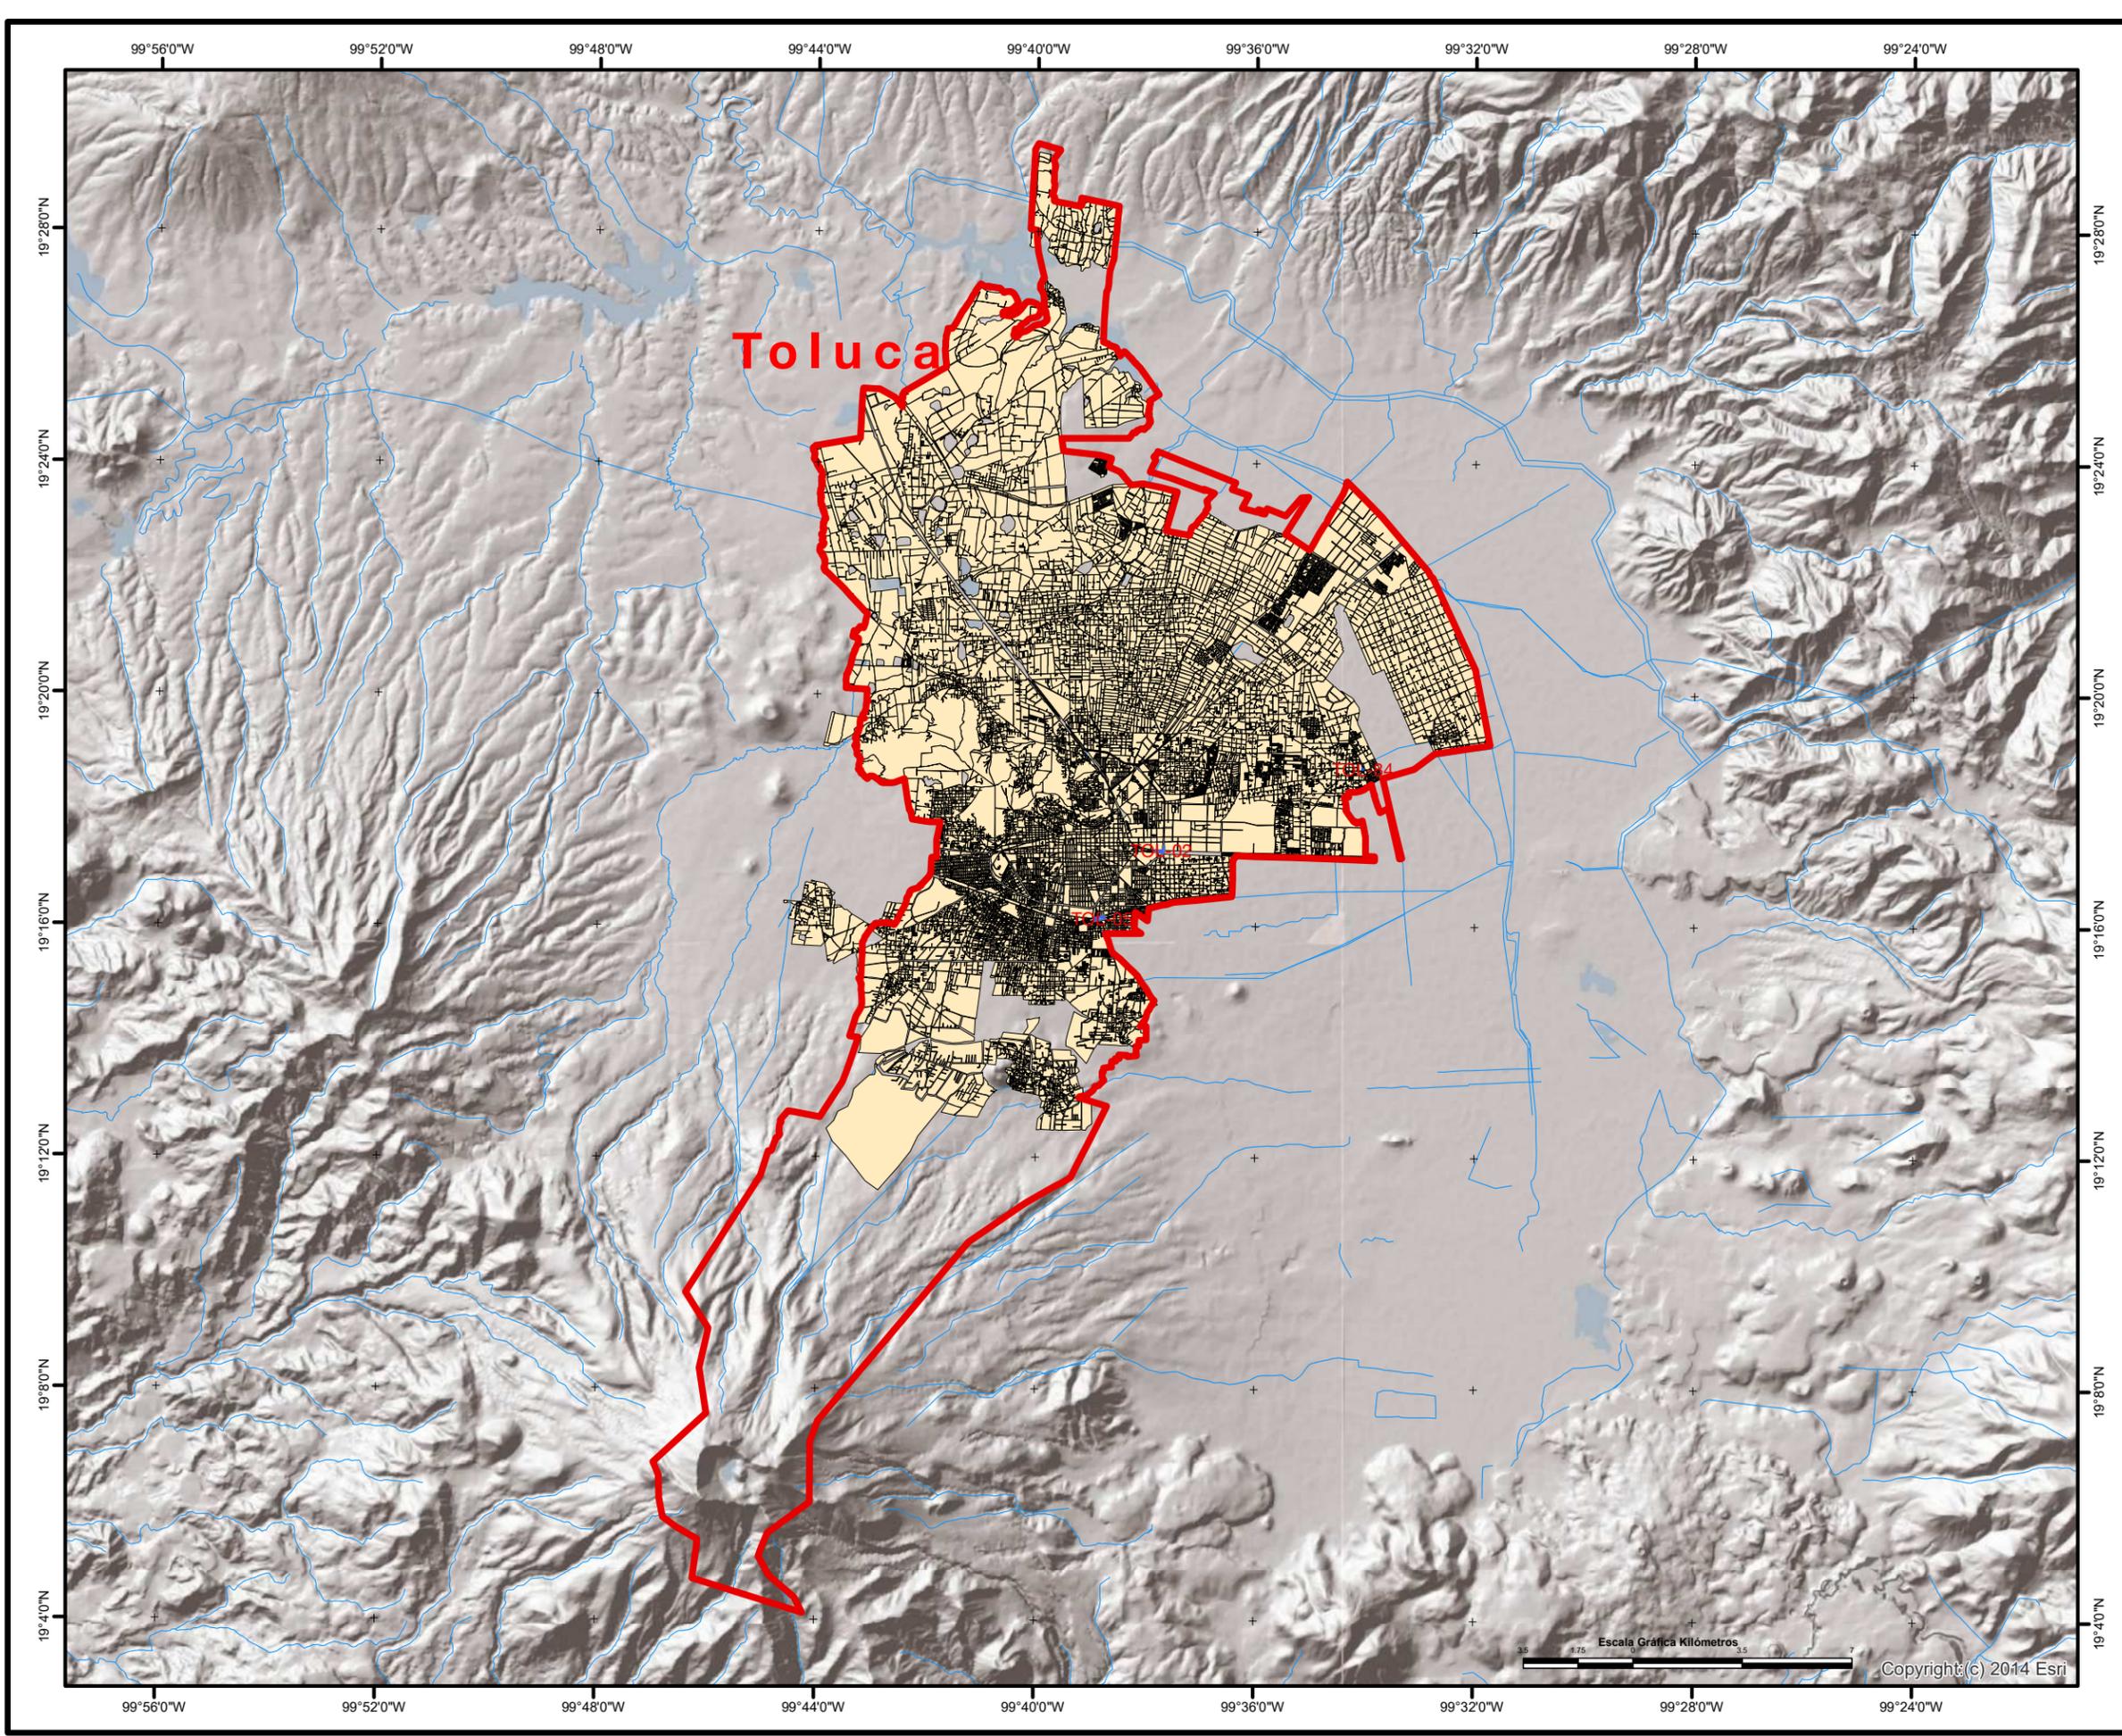
Sitios afectados por inundación

Clave de Sitio	Tipo de Fenómeno	Población Vulnerable (No. de Hab)	Superficie Afectada (m ²)
TOL-02	Ench. Pluvial	0	18,128
TOL-05	Ench. Pluvial	0	21,197
TOL-84	Inun. Urb. Fluvial	5	501
Totales	3	5	39,826

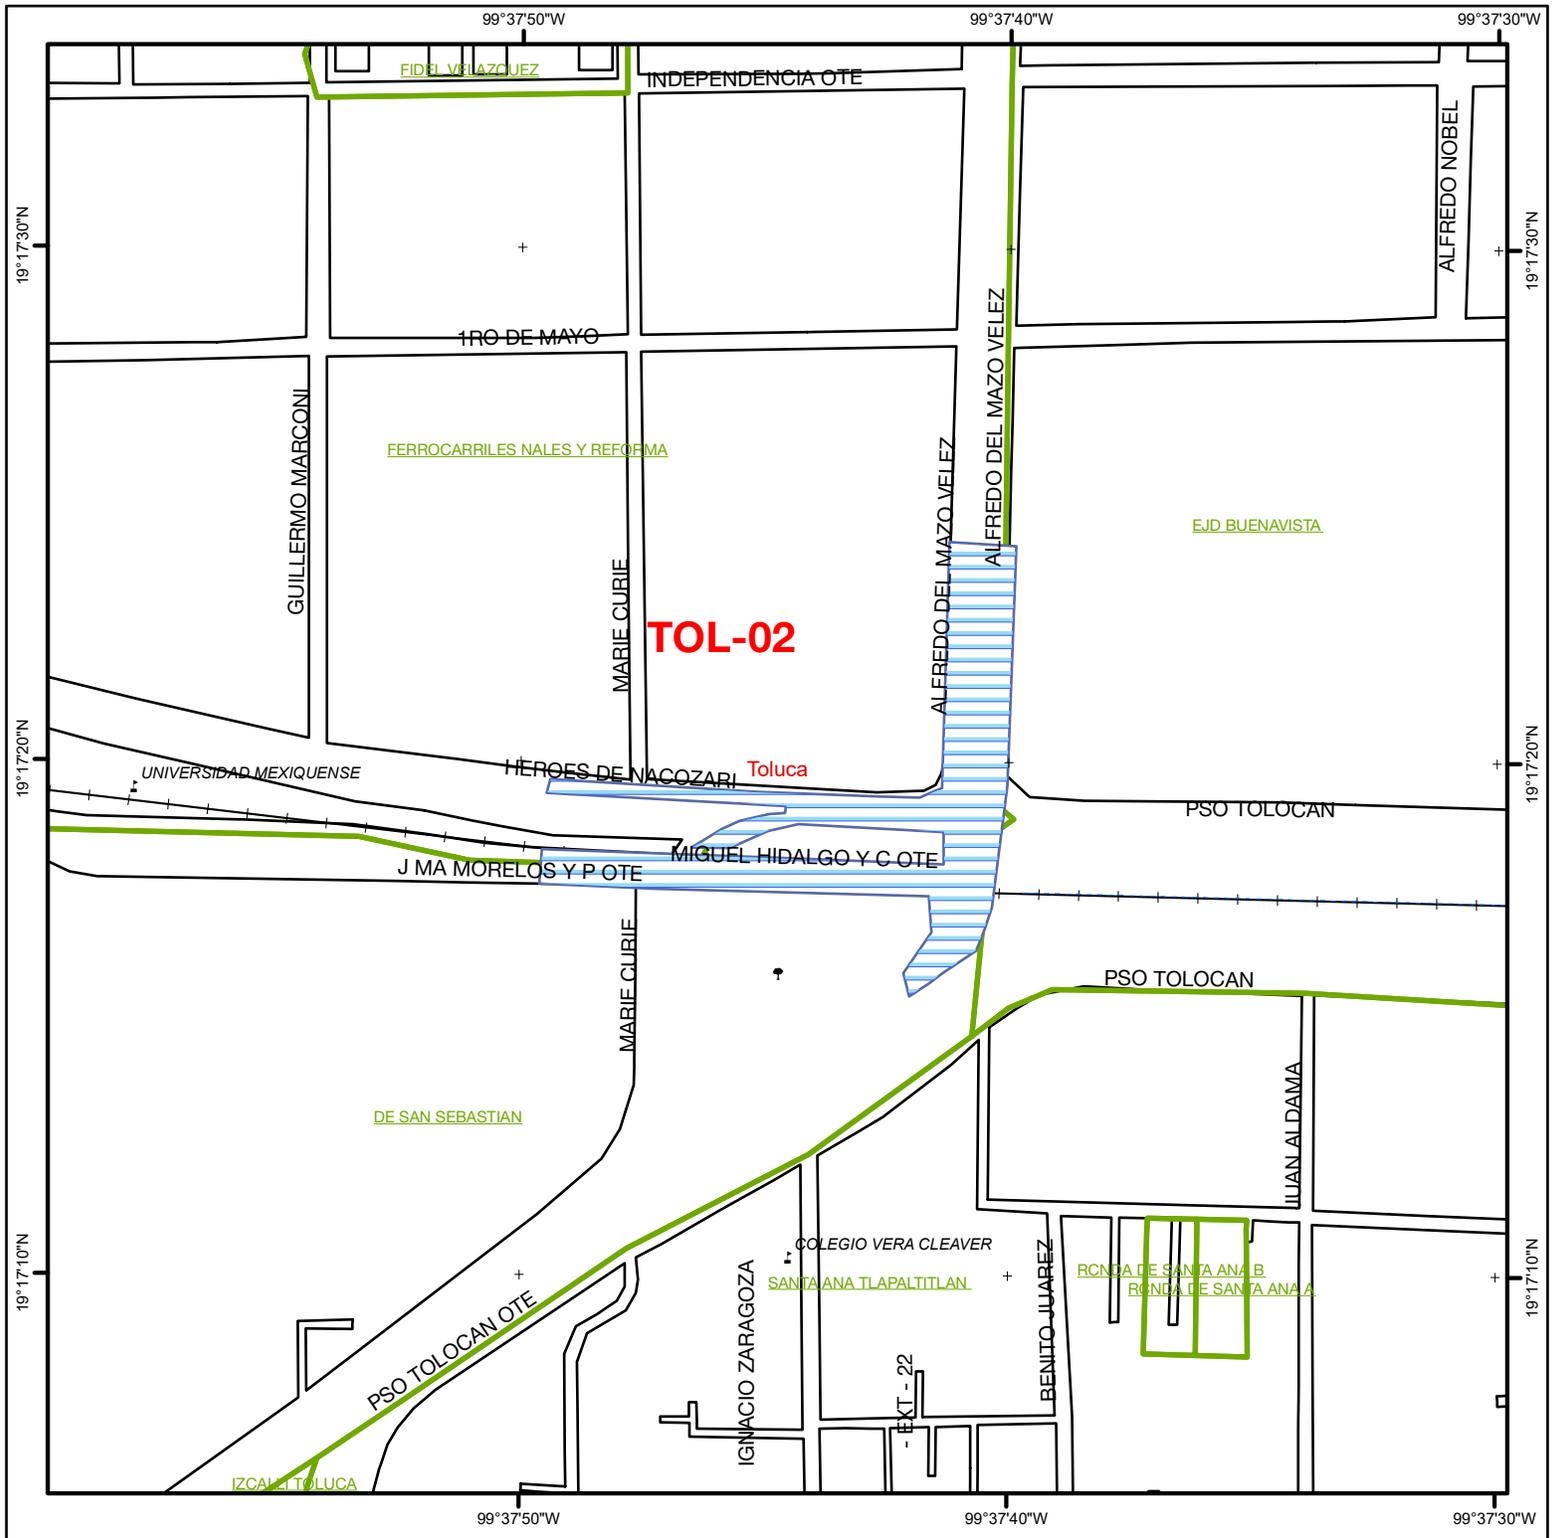
Sitios afectados por inundación

Causas: Precipitación pluvial extraordinaria y falta de operación.

Descripción: Precipitación pluvial intensa, provocó encharcamientos en la vía Alfredo de Mazo y en la Av. Morelos con tirante de hasta 20 centímetros provocando transito vehicular lento, de igual forma con el paso a desnivel de la "Puerta Tollotzin"

Clave de Sitio	Tipo de evento	Población Vulnerable (No. de Hab)	Superficie Afectada (m ²)
TOL-02	Ench. Pluvial	0	18,128

Programa de limpieza y desazolve de la red de la zona.

Programa de mantenimiento del cárcamo de la Puerta Tollotzin.

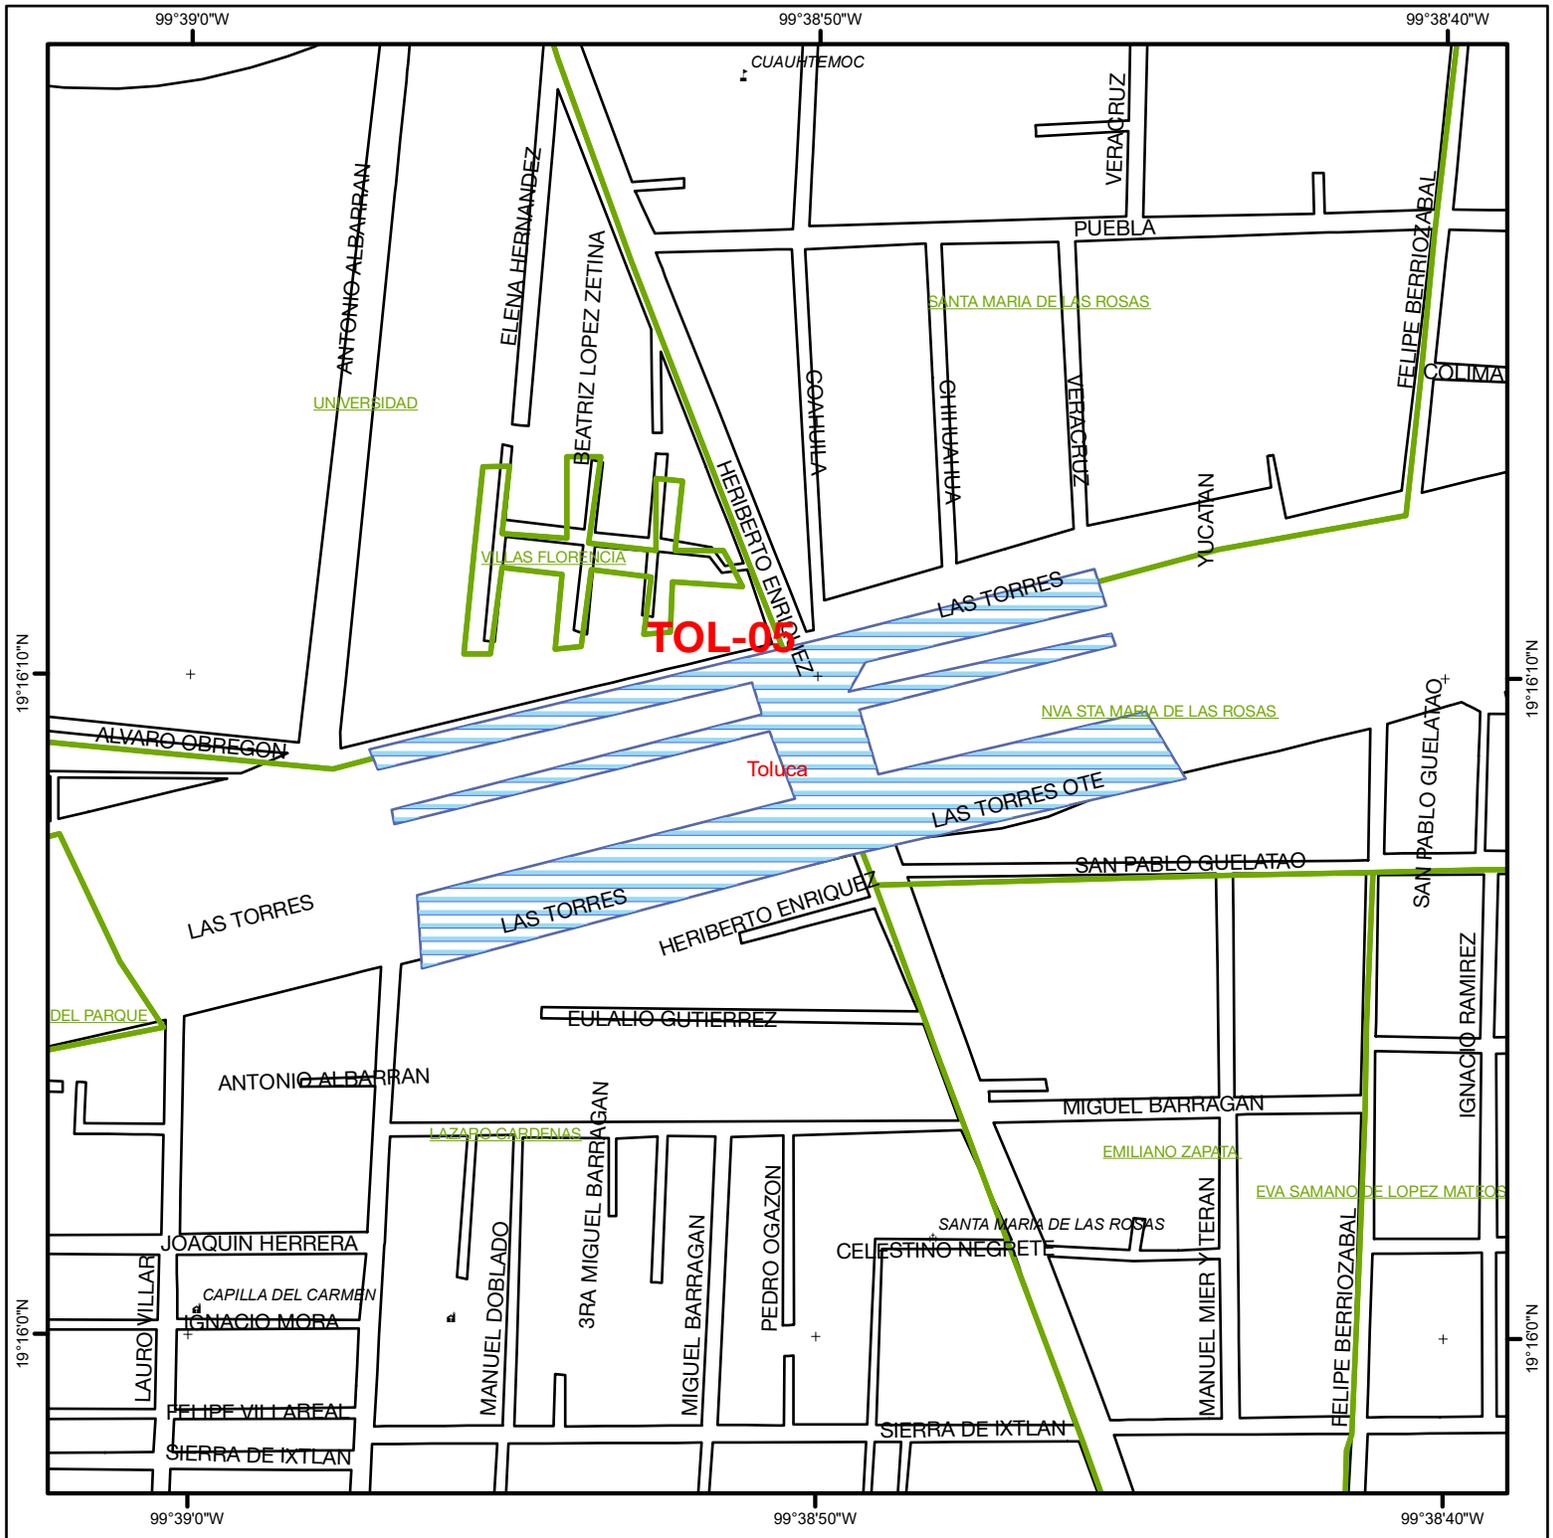
Sitios afectados por inundación

Causas: Precipitación pluvial extraordinaria e infraestructura hidráulica insuficiente.

Descripción: Precipitación pluvial intensa, provocó encharcamientos en el paso a desnivel, provocando afectación al tránsito vehicular.

Clave de Sitio	Tipo de evento	Población Vulnerable (No. de Hab)	Superficie Afectada (m ²)
TOL-05	Ench. Pluvial	0	21,197

Programa permanente de limpieza y desazolve de la red de drenaje.

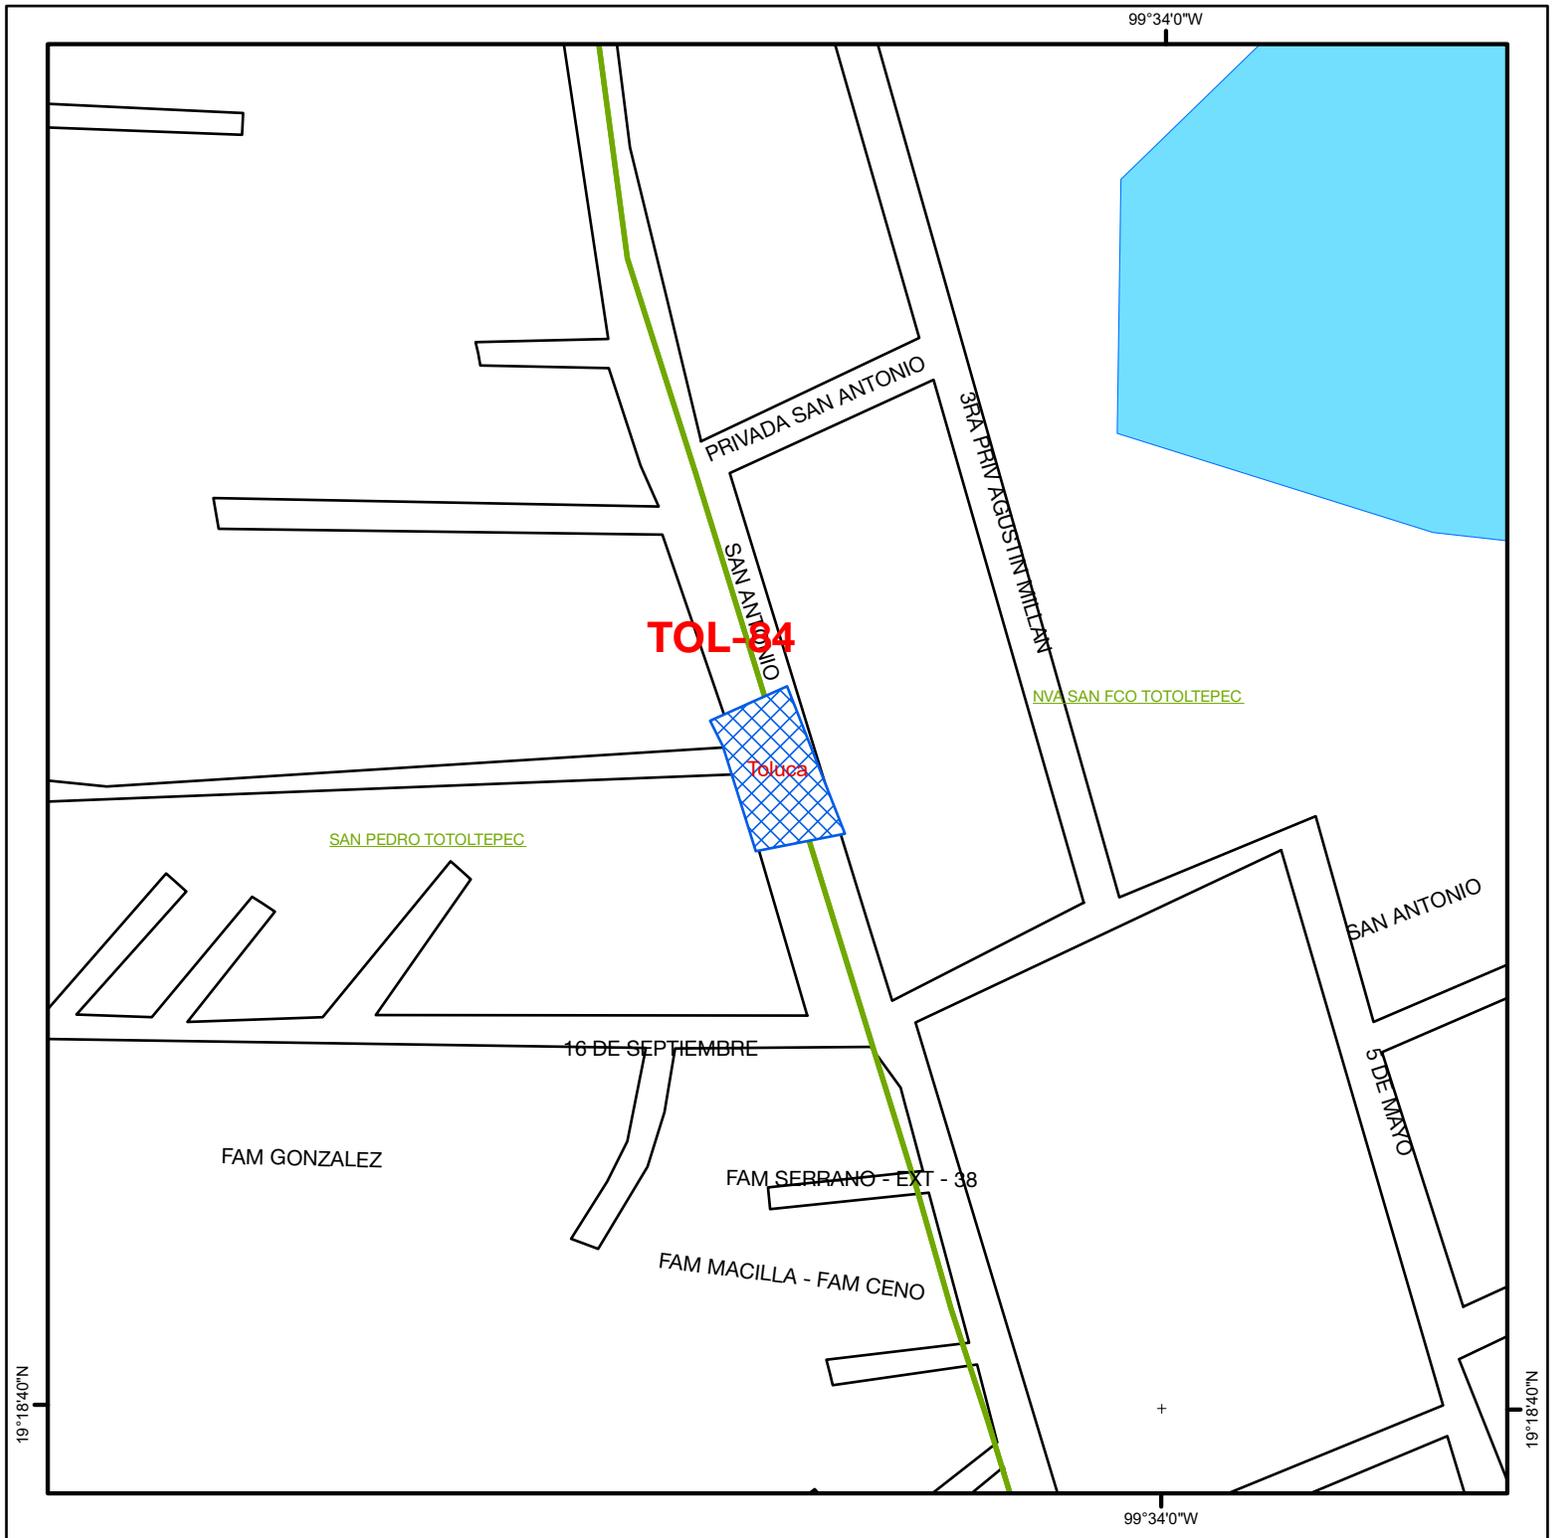
Sitios afectados por inundación			
Clave de Sitio	Tipo de evento	Población Vulnerable (No. de Hab)	Superficie Afectada (m ²)
TOL-84	Inun. Urb. Fluvial	5	501

Causas: Precipitación pluvial extraordinaria e infraestructura hidráulica insuficiente.

Descripción: Precipitación pluvial intensa, provoco el desbordamiento de una zanja, afectando a una vivienda ubicada en el No. 53 de la calle San Antonio, con tirantes de 15 centímetros.

Programa de limpieza y desazolve de la red de drenaje de la zona.
