Atlas de Inundaciones No. XXVII  
 Temporada de llluvias 2020  
 Cuenca del Valle de México

**Municipio  
 Cuautitlán**

Clave del sitio: CUA-08

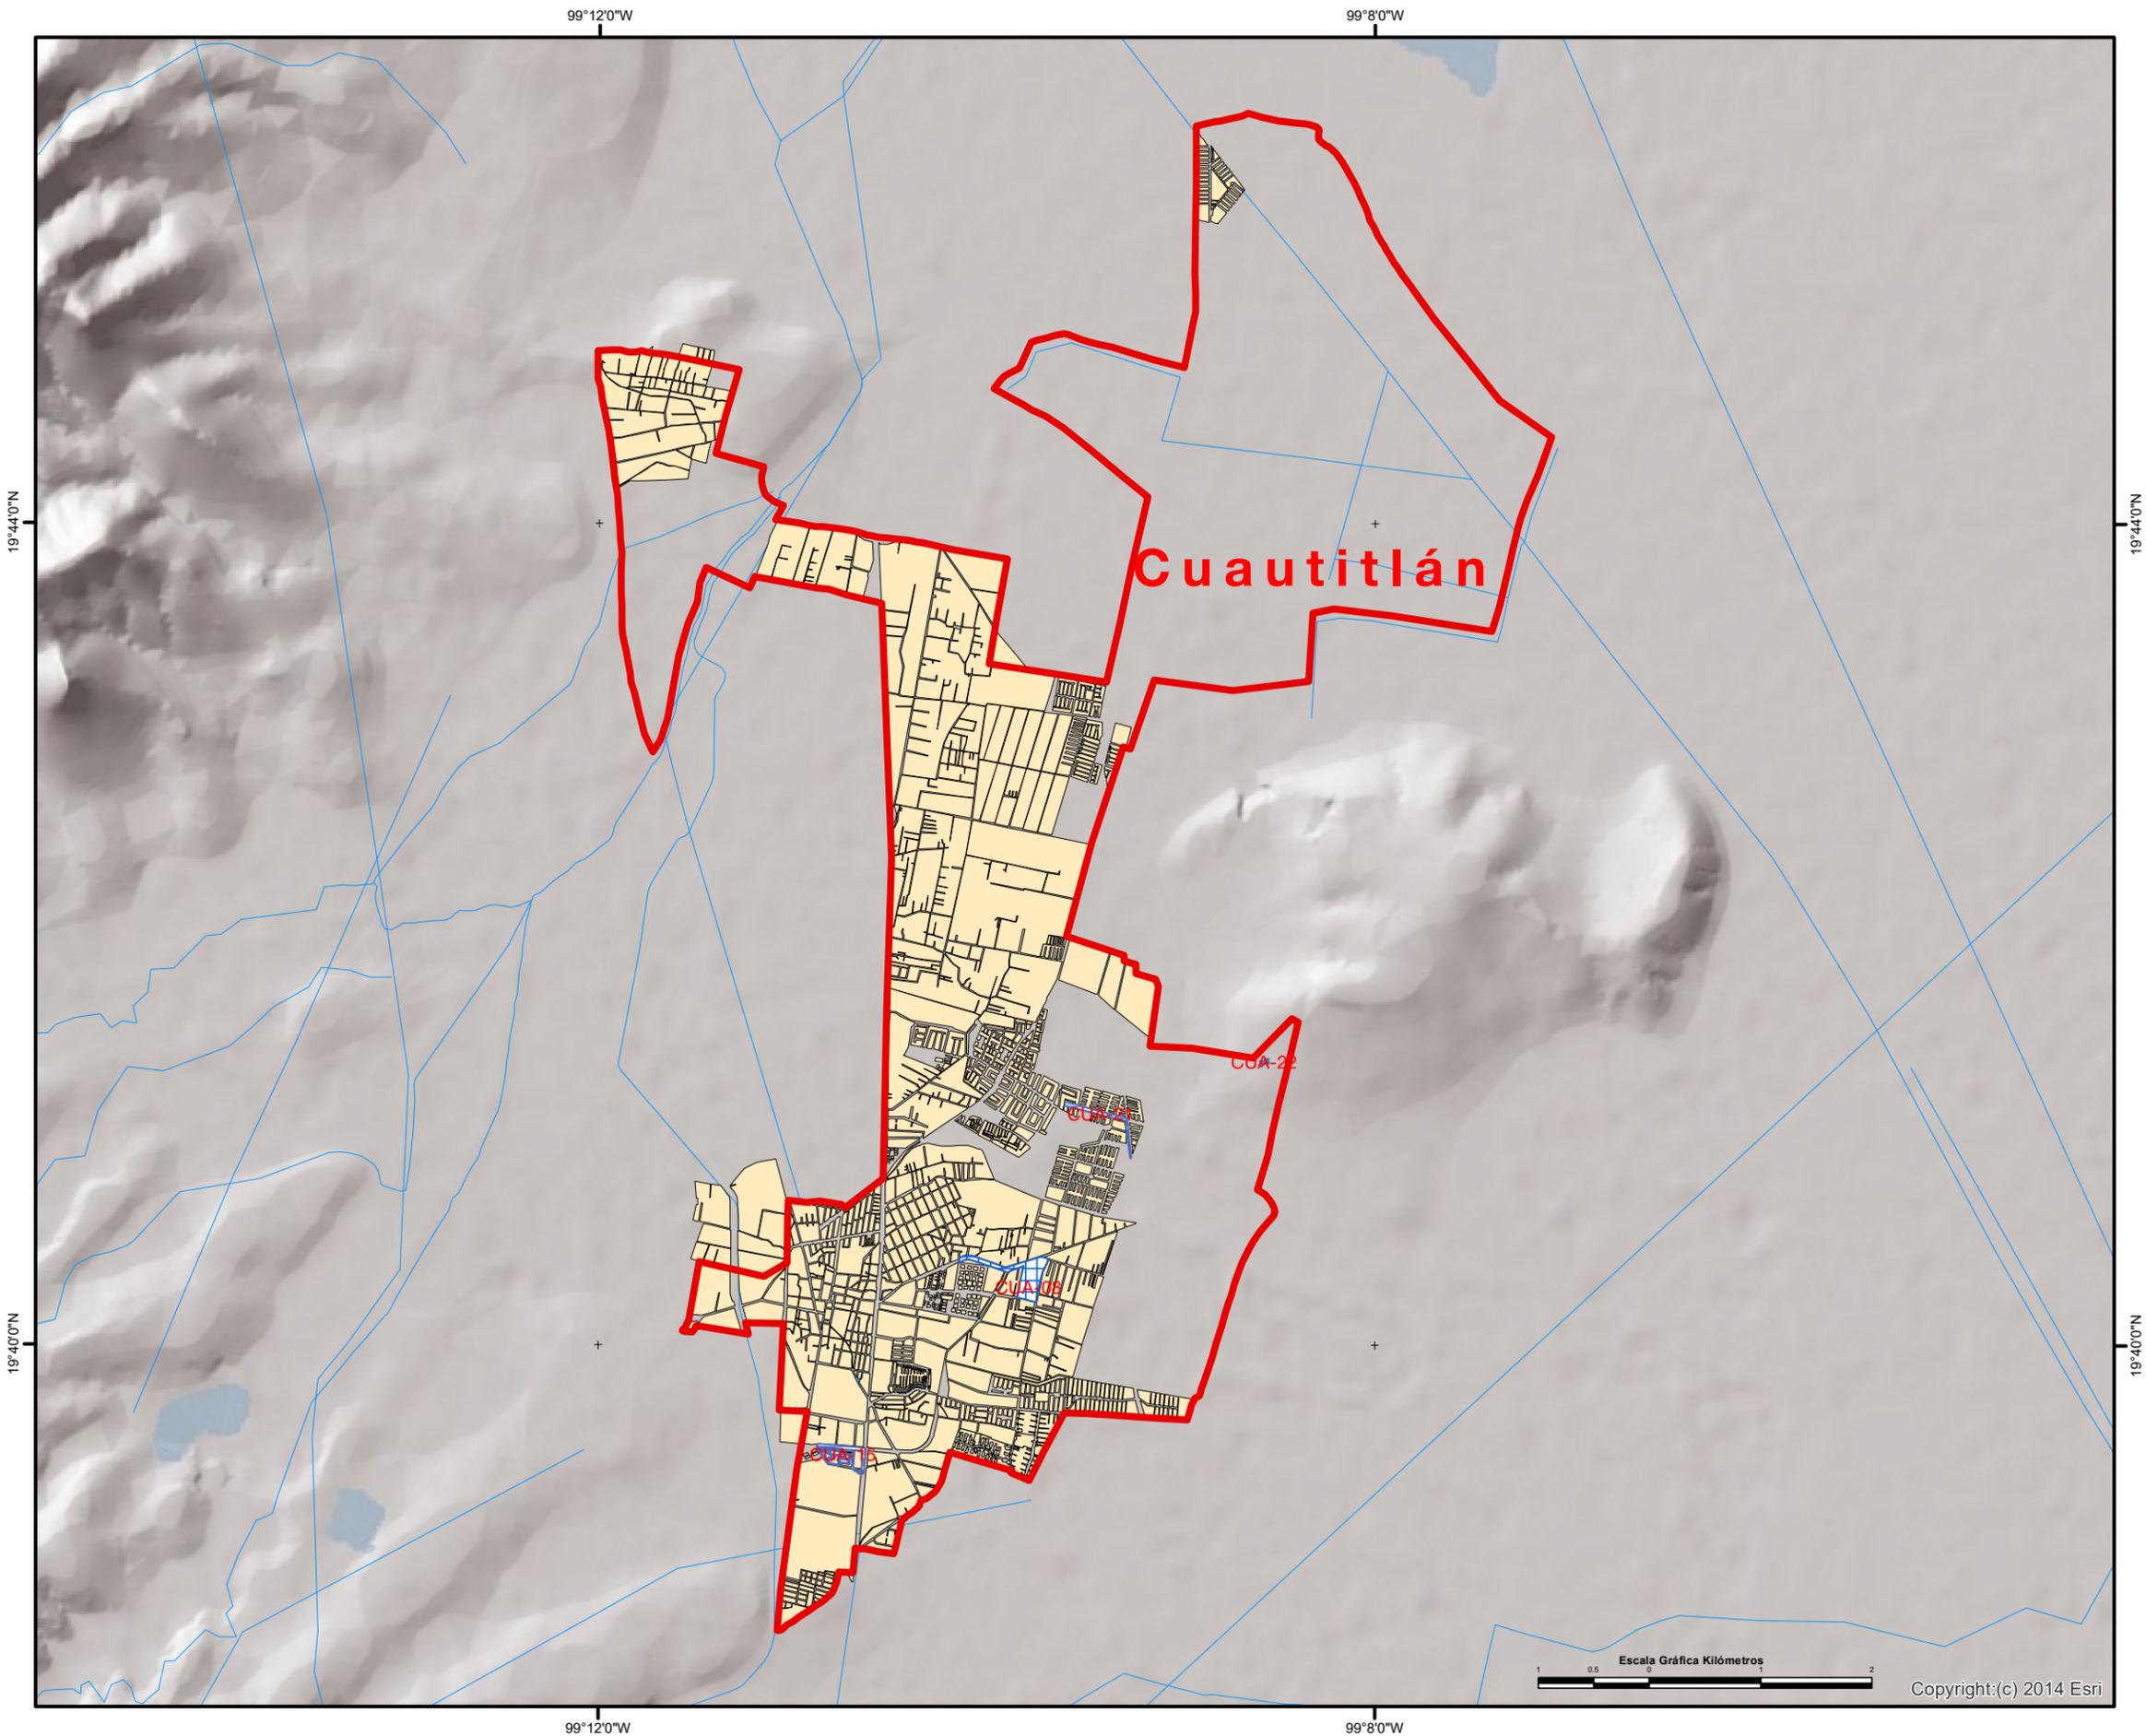
**Sitios afectados por inundación**

Clave de Sitio	Tipo de Fenómeno	Población Vulnerable (No. de Hab)	Superficie Afectada (m <sup>2</sup> )
CUA-08	Inun. Urb. Pluvial	155	92,768
CUA-15	Ench. Pluvial	0	30,479
CUA-21	Ench. Pluvial	0	20,699
CUA-22	Ench. Pluvial	0	2,199
<b>Totales</b>	<b>4</b>	<b>155</b>	<b>146,145</b>

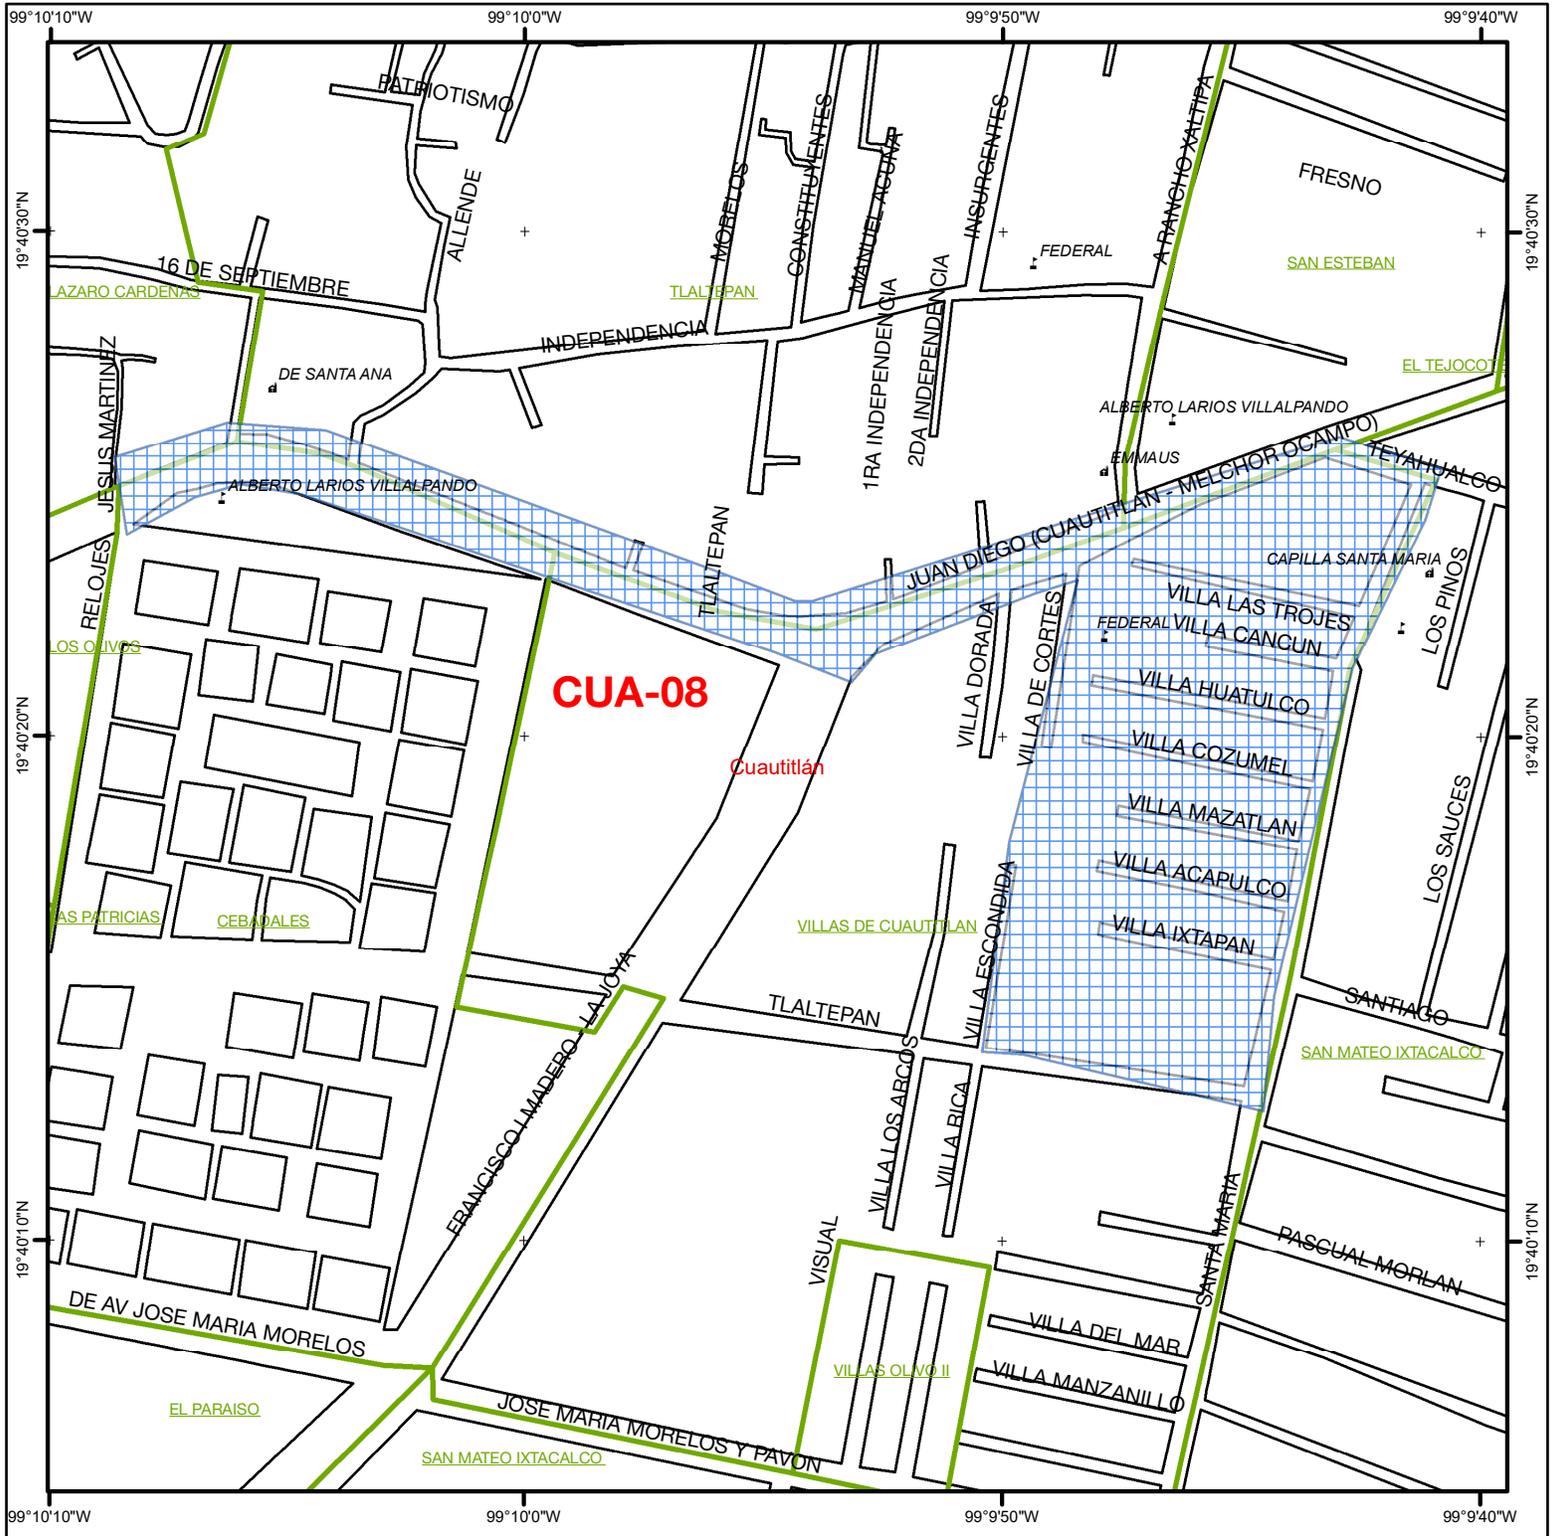
Sitios afectados por inundación			
Clave de Sitio	Tipo de evento	Población Vulnerable (No. de Hab)	Superficie Afectada (m <sup>2</sup> )
CUA-08	Inun. Urb. Pluvial	155	92,768

Causas: Precipitación pluvial extraordinaria e infraestructura hidráulica insuficiente.

Descripción: Precipitación pluvial intensa, aunado a deficiencias en el sistema de drenaje pluvial de la carretera a Melchor Ocampo, provocó encharcamientos de 10 cm a 50 cm, afectando a 31 casas habitación en el Fraccionamiento Villas de Cuautitlán.

Personal del Grupo Tláloc, realizó trabajos de limpieza y desazolve de la red, empleando 3 equipos de presión - succión y un equipo especializado.

Programa de limpieza y desazolve de la red de drenaje.

Proyecto del sistema de drenaje de la zona.

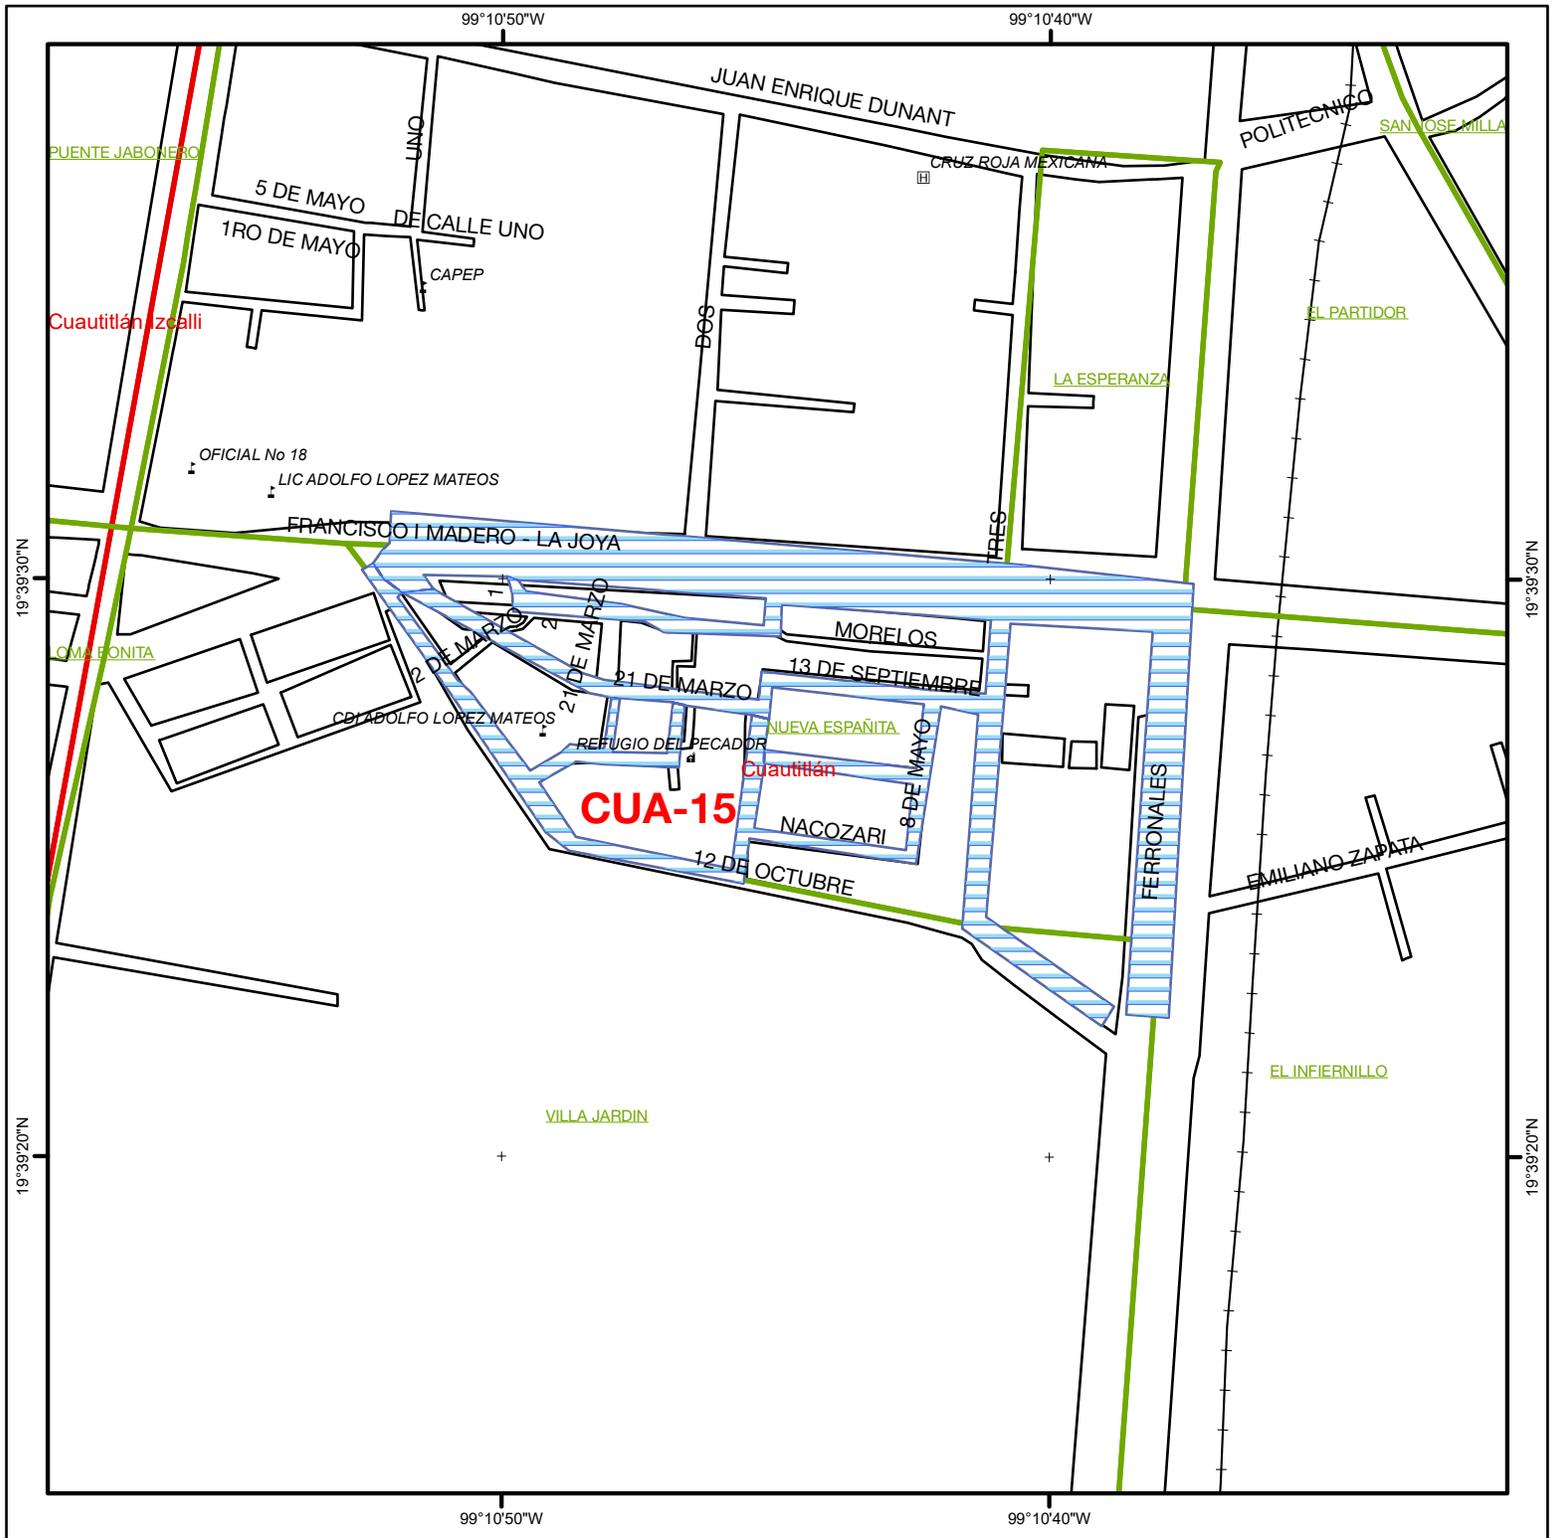
Clave de Sitio	Tipo de evento	Población Vulnerable (No. de Hab)	Superficie Afectada (m <sup>2</sup> )
CUA-15	Ench. Pluvial	0	30,479

Causas: Precipitación pluvial extraordinaria e infraestructura hidráulica insuficiente.

Descripción: Precipitación pluvial intensa aunado a la falta de capacidad del cárcamo Española, provocando encharcamientos en la zona, sin afectar casas habitación.

Personal del Grupo Tláloc, realizó trabajos de limpieza y desazolve de la red de drenaje y del traspaleo del agua excedente del cárcamo Española, concluyendo los trabajos a las 00:20 hrs.

Programa de limpieza y desazolve de la red de drenaje de la zona.

Reequipamiento del cárcamo Española para que pueda desalojar los caudales existentes.

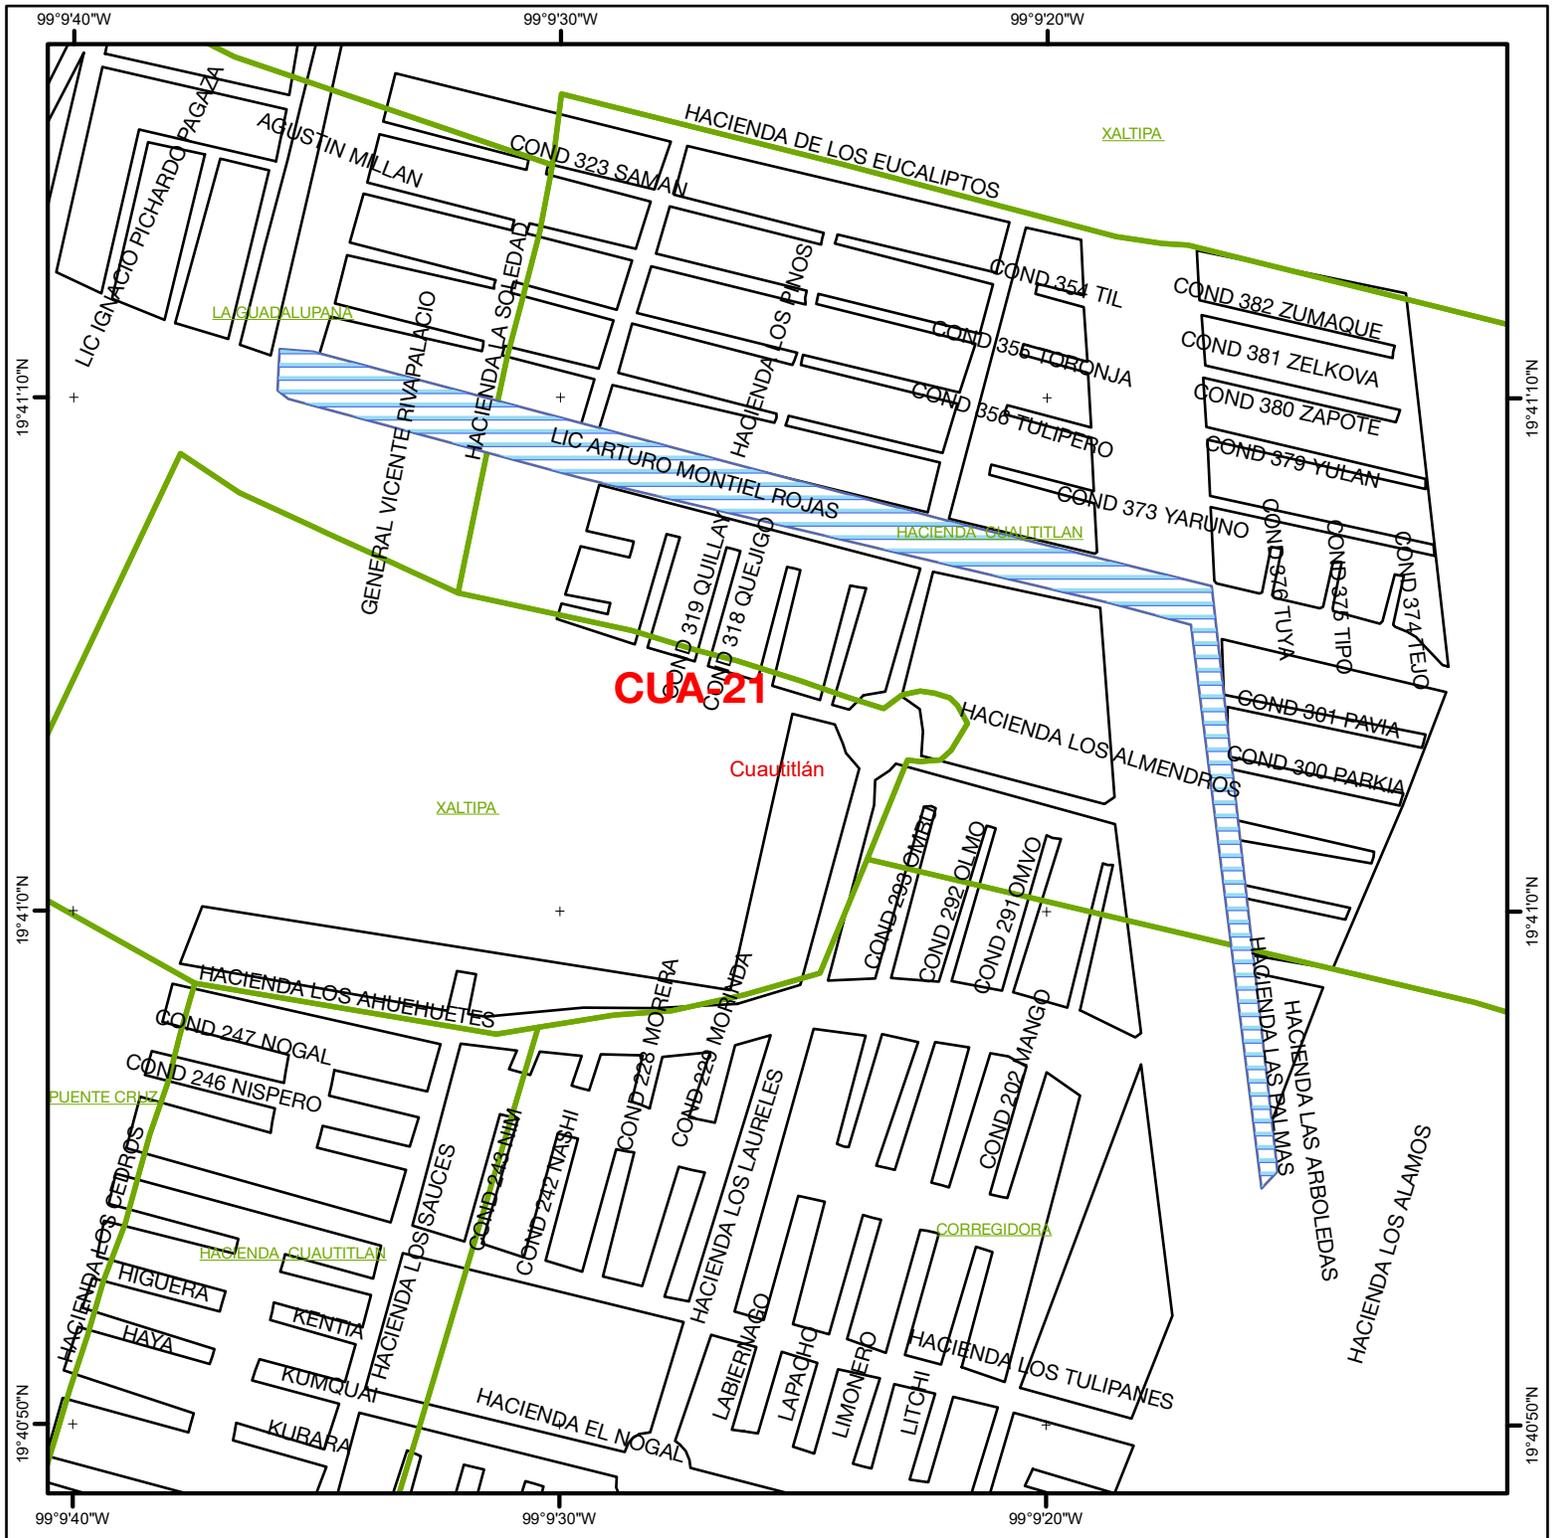
Clave de Sitio	Tipo de evento	Población Vulnerable (No. de Hab)	Superficie Afectada (m <sup>2</sup> )
CUA-21	Ench. Pluvial	0	20,699

Causas: Precipitación pluvial extraordinaria, infraestructura hidráulica insuficiente y falla del cárcamo de la zona.

Descripción: Precipitación pluvial intensa, aunado a fallas del cárcamo de la zona, provocó encharcamientos de hasta 40 cm, sobre la calle Hacienda de Las Arboledas, Av. Lic. Arturo Montiel Rojas y en la calle de Bugambilia sin afectar casas habitación.

Personal del Grupo Tláloc, llevo a cabo trabajos de limpieza y desazolve empleando 2 equipos de presión - succión y un equipo especializado.

Programa de limpieza y desazolve de la red de drenaje.

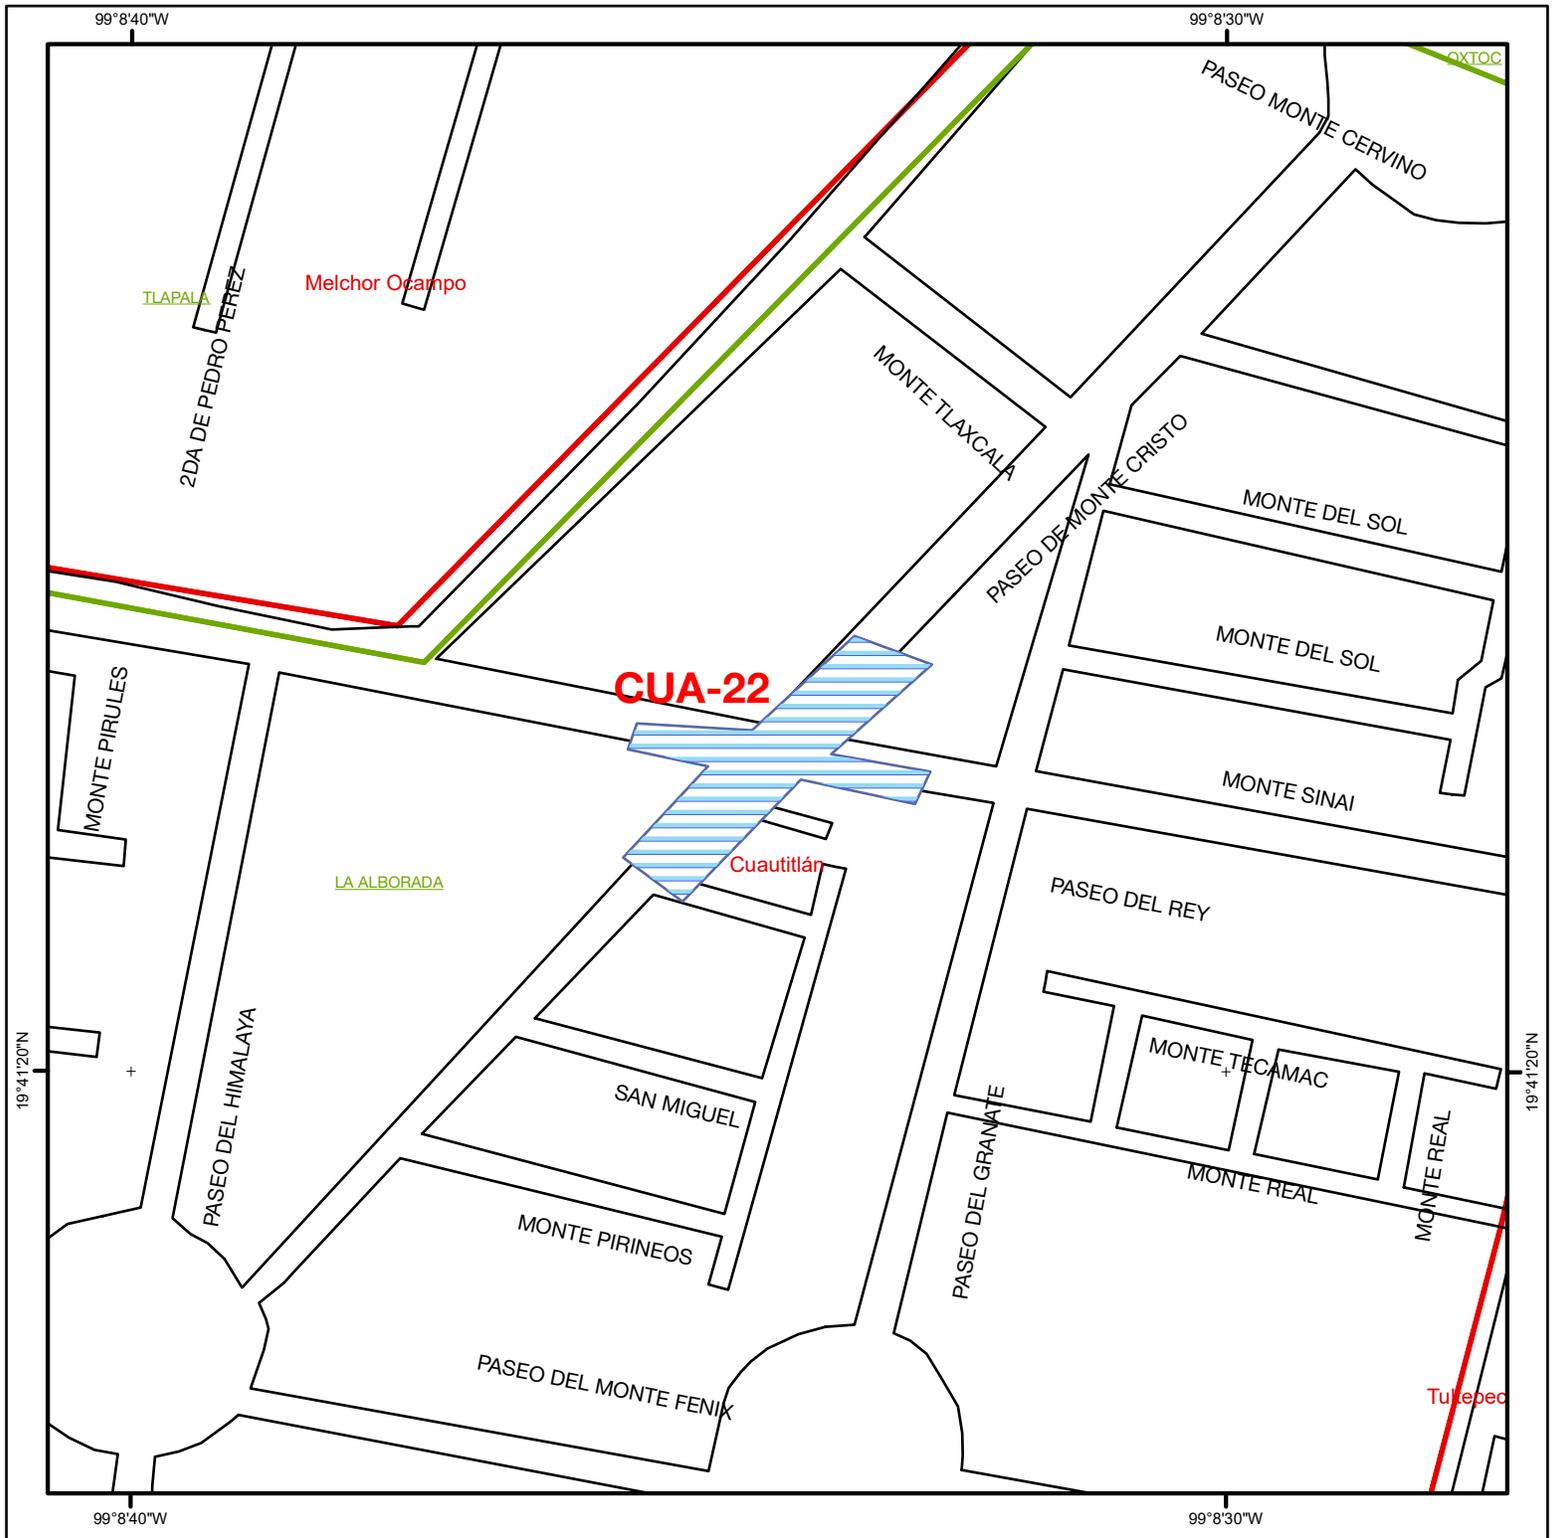
Sitios afectados por inundación			
Clave de Sitio	Tipo de evento	Población Vulnerable (No. de Hab)	Superficie Afectada (m <sup>2</sup> )
CUA-22	Ench. Pluvial	0	2,199

Causas: Precipitación pluvial extraordinaria y falla del cárcamo.

Descripción: Precipitación pluvial intensa, aunada a las fallas del cárcamo de la zona.

Limpieza y desazolve de la red de drenaje utilizando un equipo de presión - succión.

Programa de limpieza y desazolve de la red de drenaje.
