Atlas de Inundaciones No. XXVII
 Temporada de llluvias 2020
 Cuenca del Valle de México

**Municipio
Tecamac**

Clave del sitio: **TEC-02**

Clave del sitio: **TEC-19**

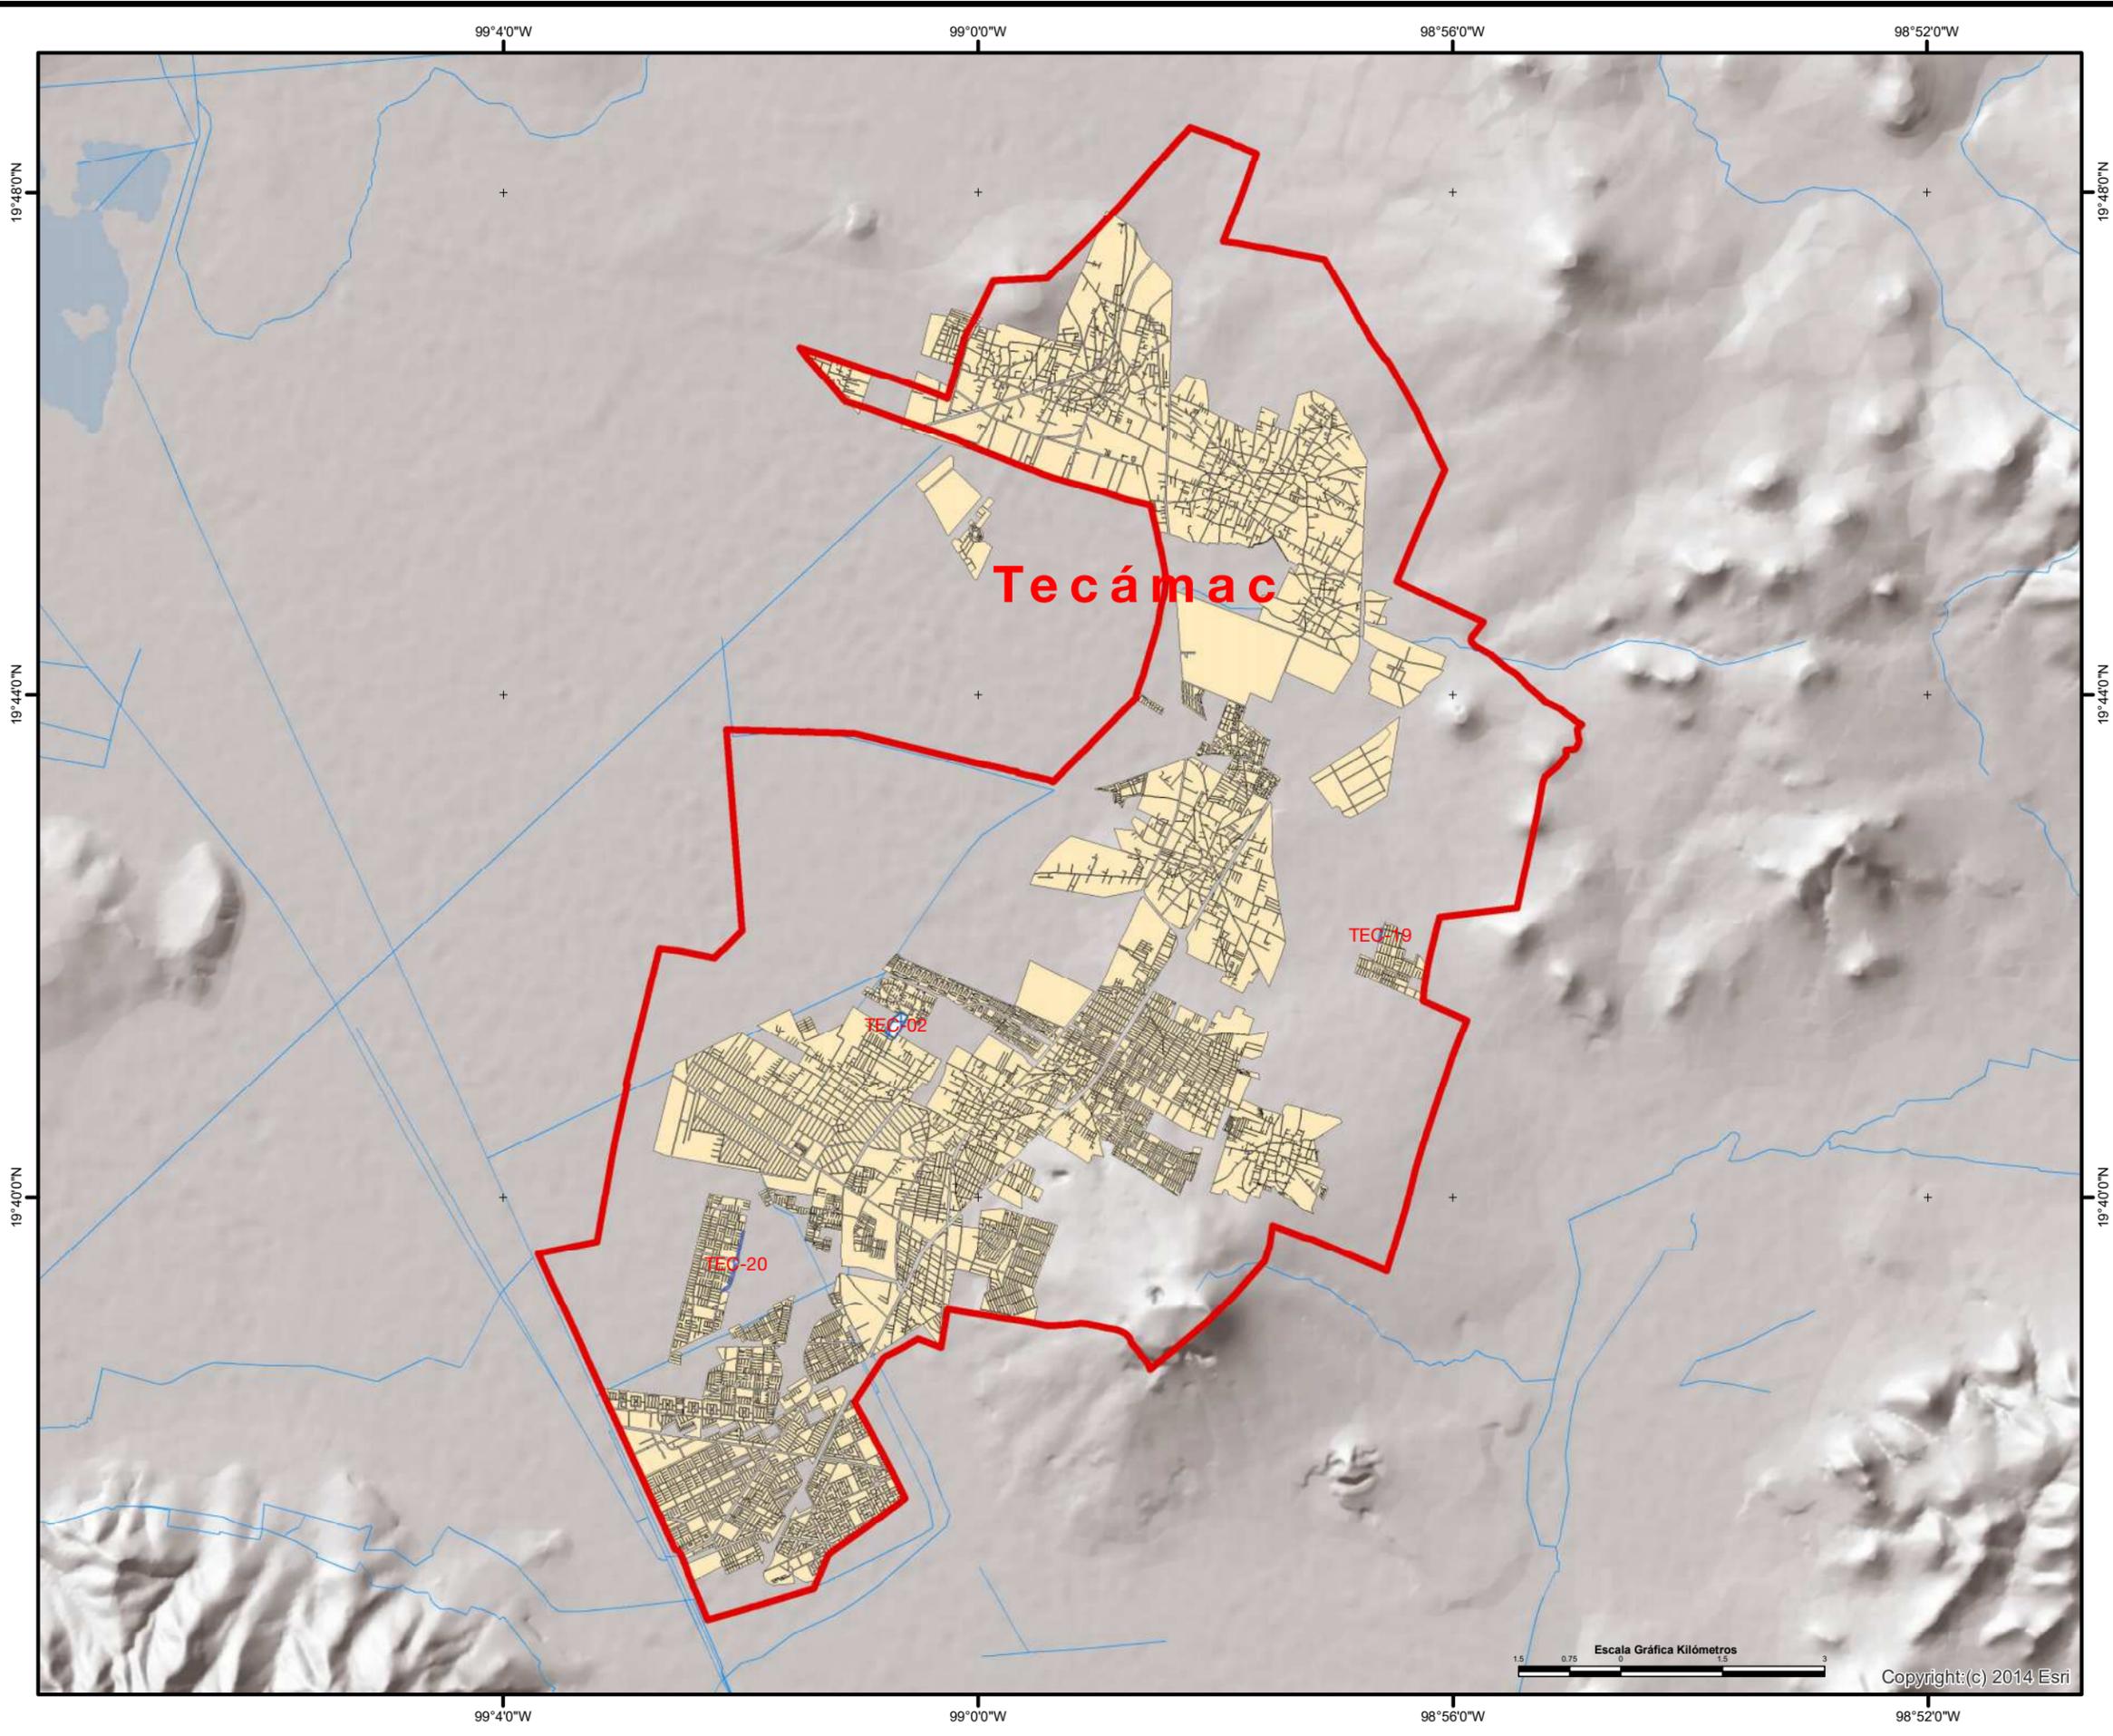
Sitios afectados por inundación

Clave de Sitio	Tipo de Fenómeno	Población Vulnerable (No. de Hab)	Superficie Afectada (m ²)
TEC-02	Inun. Urb. Fluvial	100	58,824
TEC-19	Ench. Pluvial	0	3,082
TEC-20	Ench. Pluvial	0	21,999
Totales	3	100	83,905

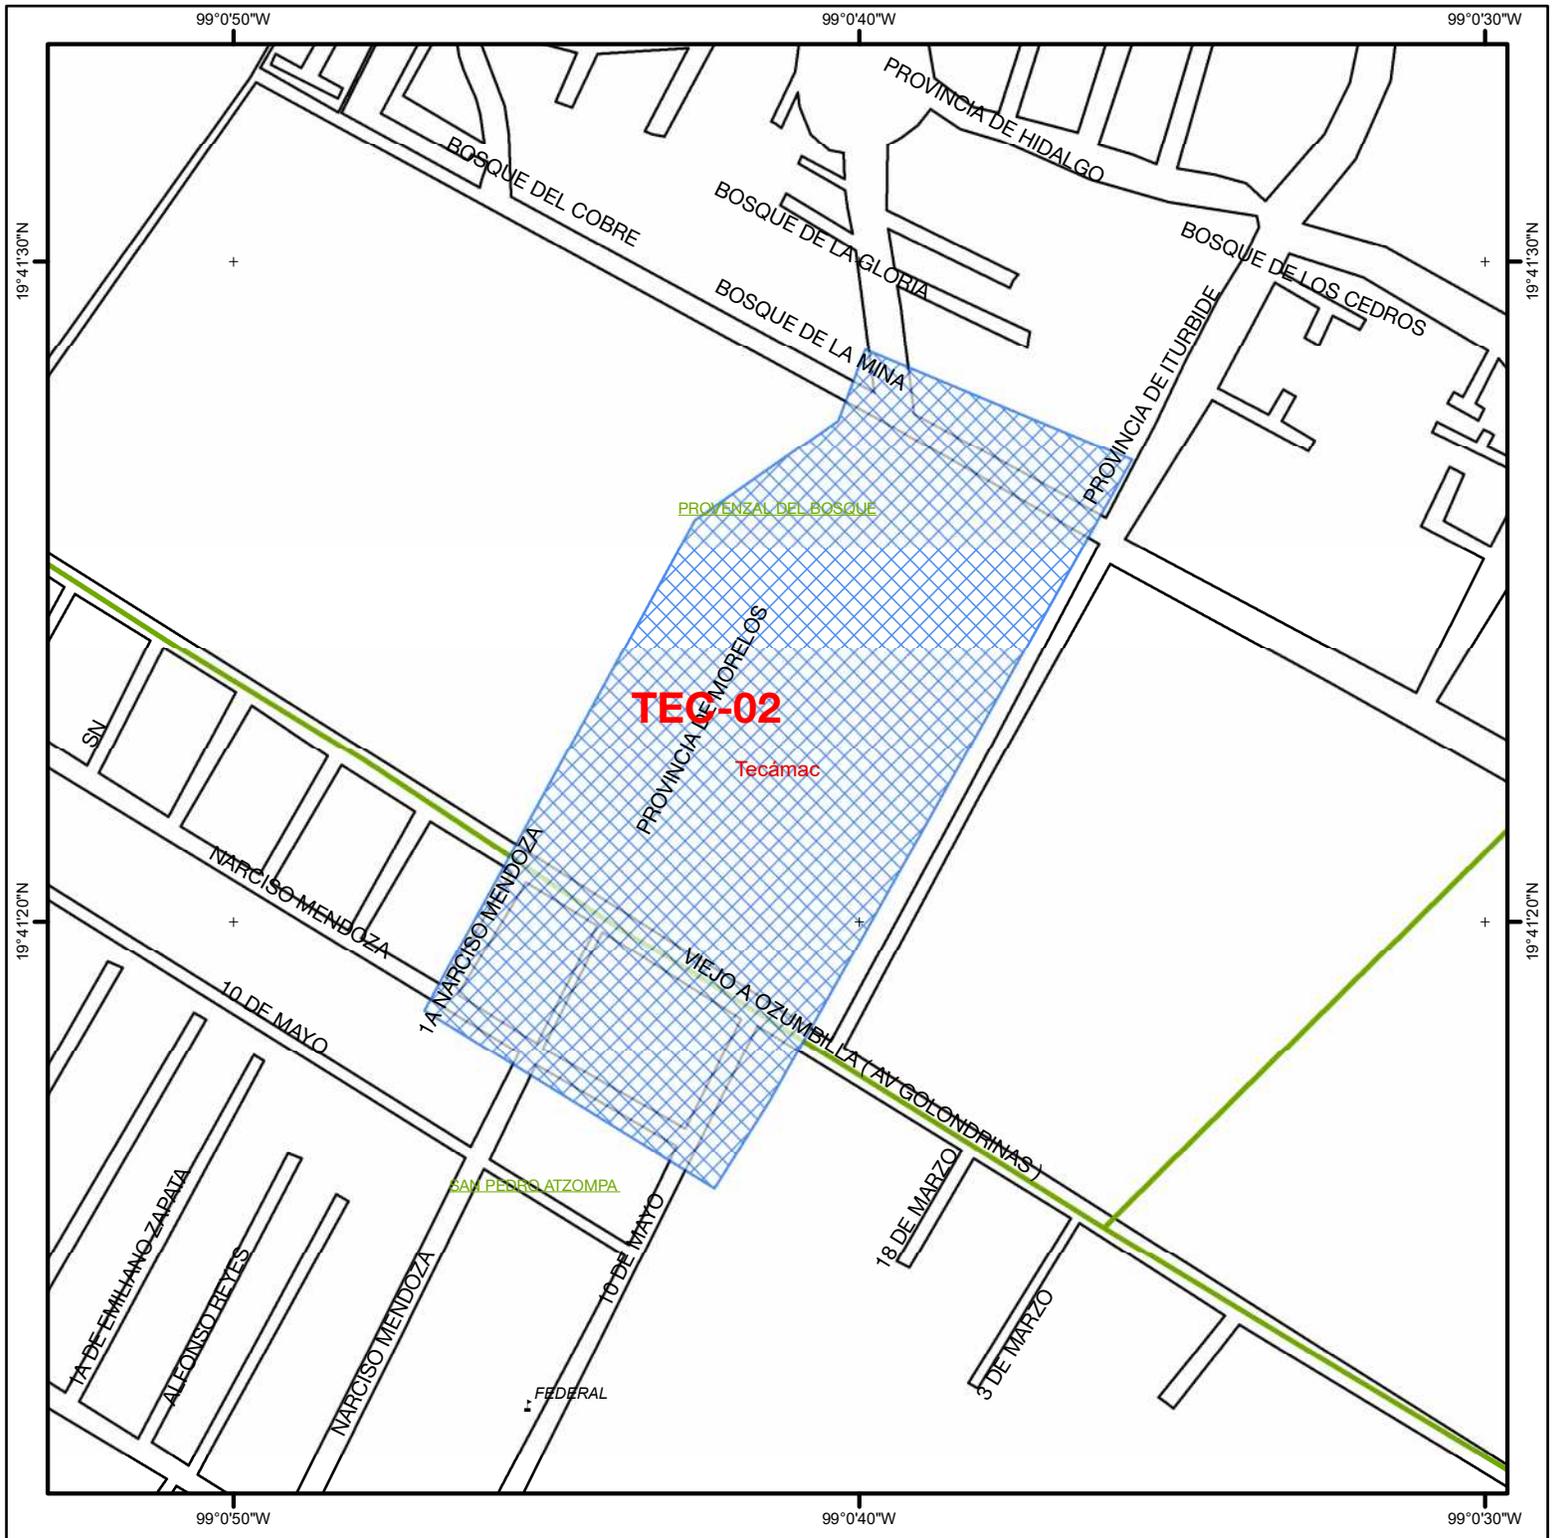
Tirante(s) (m.) Vial: 0.60
Interior: 0.50

Causas: Precipitación pluvial extraordinaria, desbordamiento de cauces y falta de operación del cárcamo de bombeo.

Descripción: Precipitación pluvial intensa, provocó el desbordamiento del canal de San Pedro Atzompa, afectando calles de San Pedro Atzompa y al Fraccionamiento de casas Geo, en donde resultaron afectadas 20 casas habitación con tirantes de hasta 50 centímetros.

Sitios afectados por inundación			
Clave de Sitio	Tipo de evento	Población Vulnerable (No. de Hab)	Superficie Afectada (m ²)
TEC-02	Inun. Urb. Fluvial	100	58,824

Personal del Grupo Tláloc y del Organismo Operador, realizaron trabajos de limpieza y desazolve de la red de drenaje, empleando un equipo especializado y 3 equipos de presión - succión.

Programa de limpieza y desazolve de la red de drenaje.

Programa de limpieza y desazolve de drenes a cielo abierto.

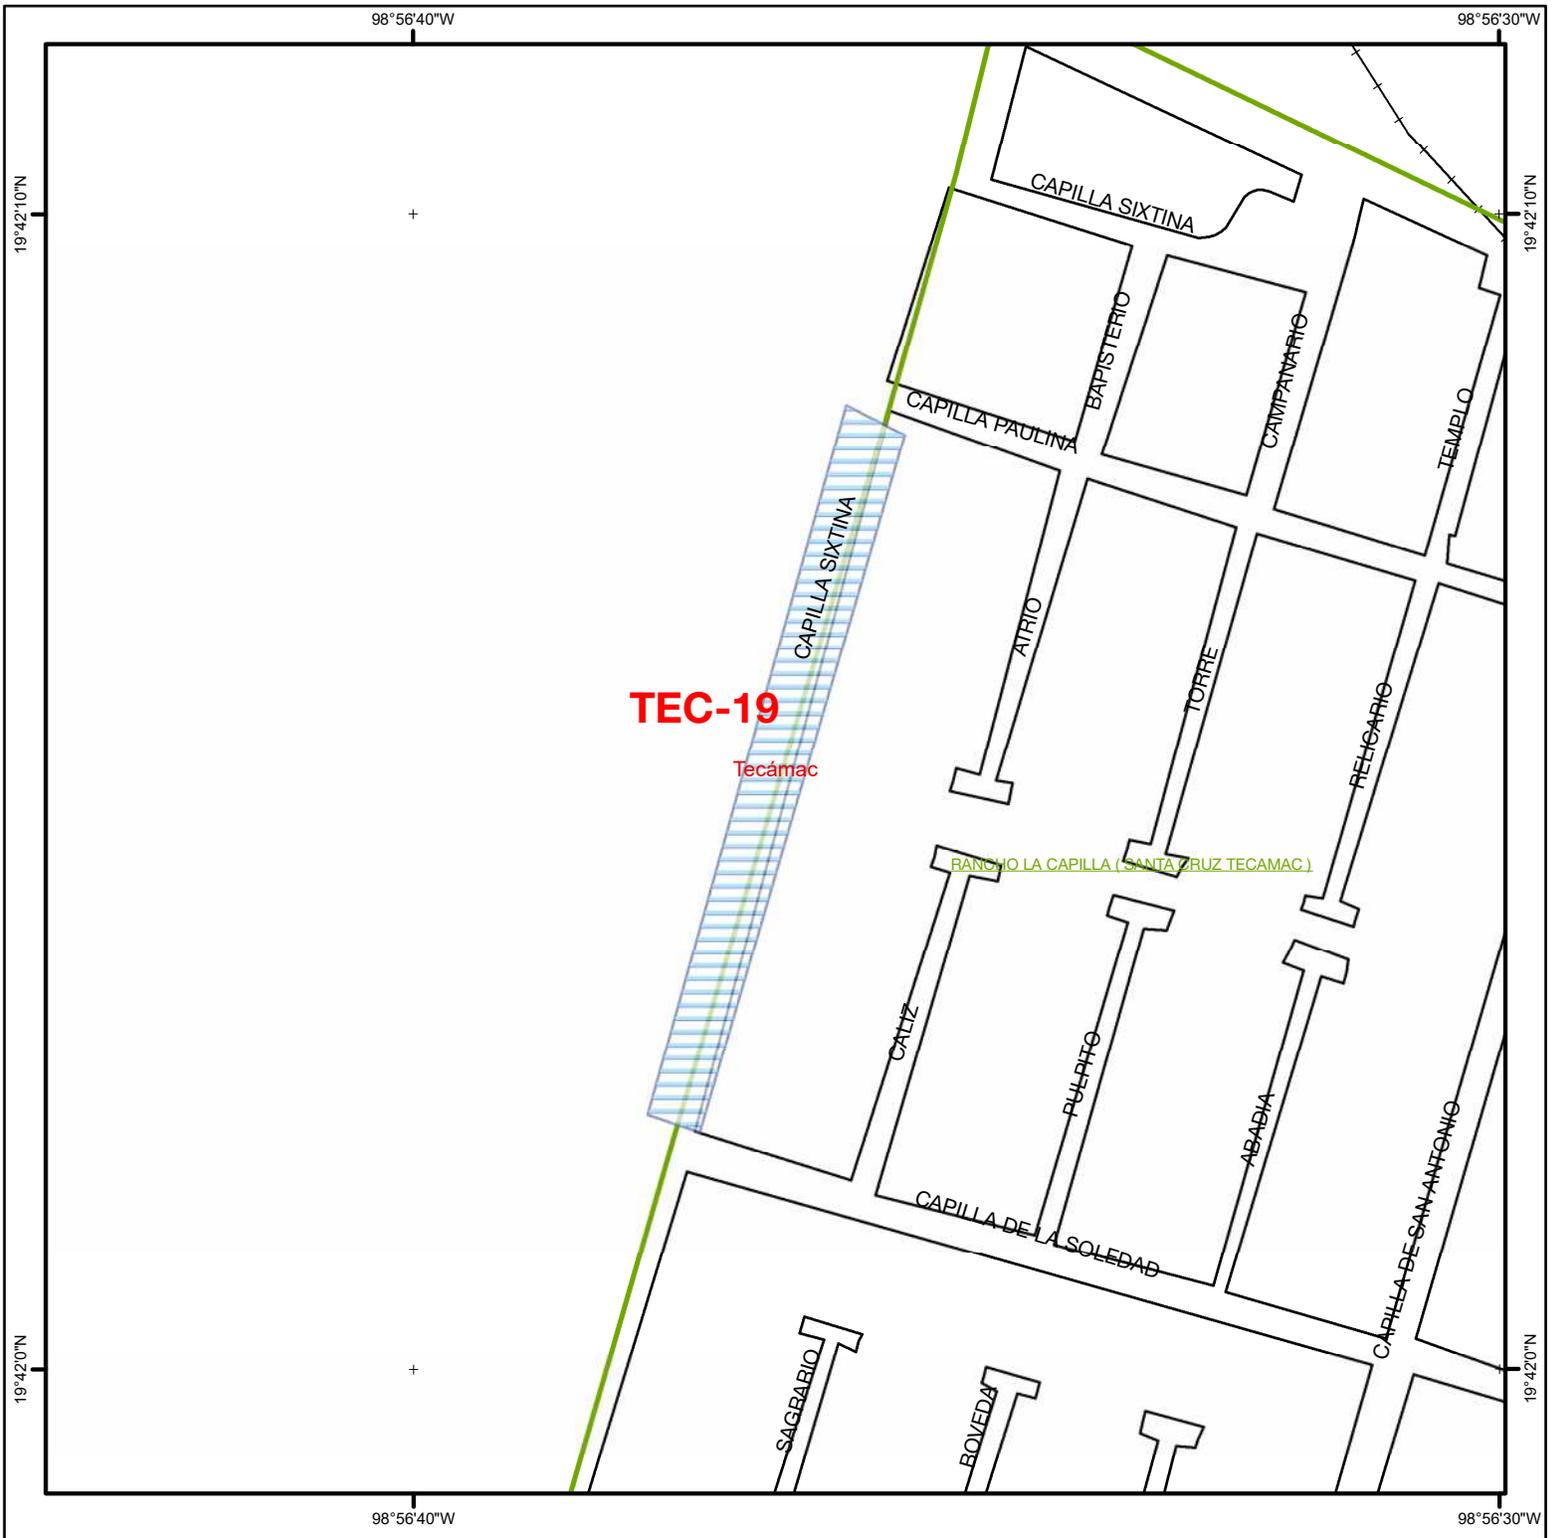
Tirante(s) (m.) Vial: 0.25
Interior: 0.00

Causas: Precipitación pluvial extraordinaria e infraestructura hidráulica insuficiente.

Descripción: Precipitación pluvial intensa, aunado a la falta de capacidad de la infraestructura hidráulica, lo que provocó encharcamientos en la zona sin afectar casa habitación.

Sitios afectados por inundación			
Clave de Sitio	Tipo de evento	Población Vulnerable (No. de Hab)	Superficie Afectada (m ²)
TEC-19	Ench. Pluvial	0	3,082

Personal del Organismo Operador realizó trabajos de limpieza y desazolve de la red de drenaje.

Programa de limpieza y desazolve de la red de drenaje.

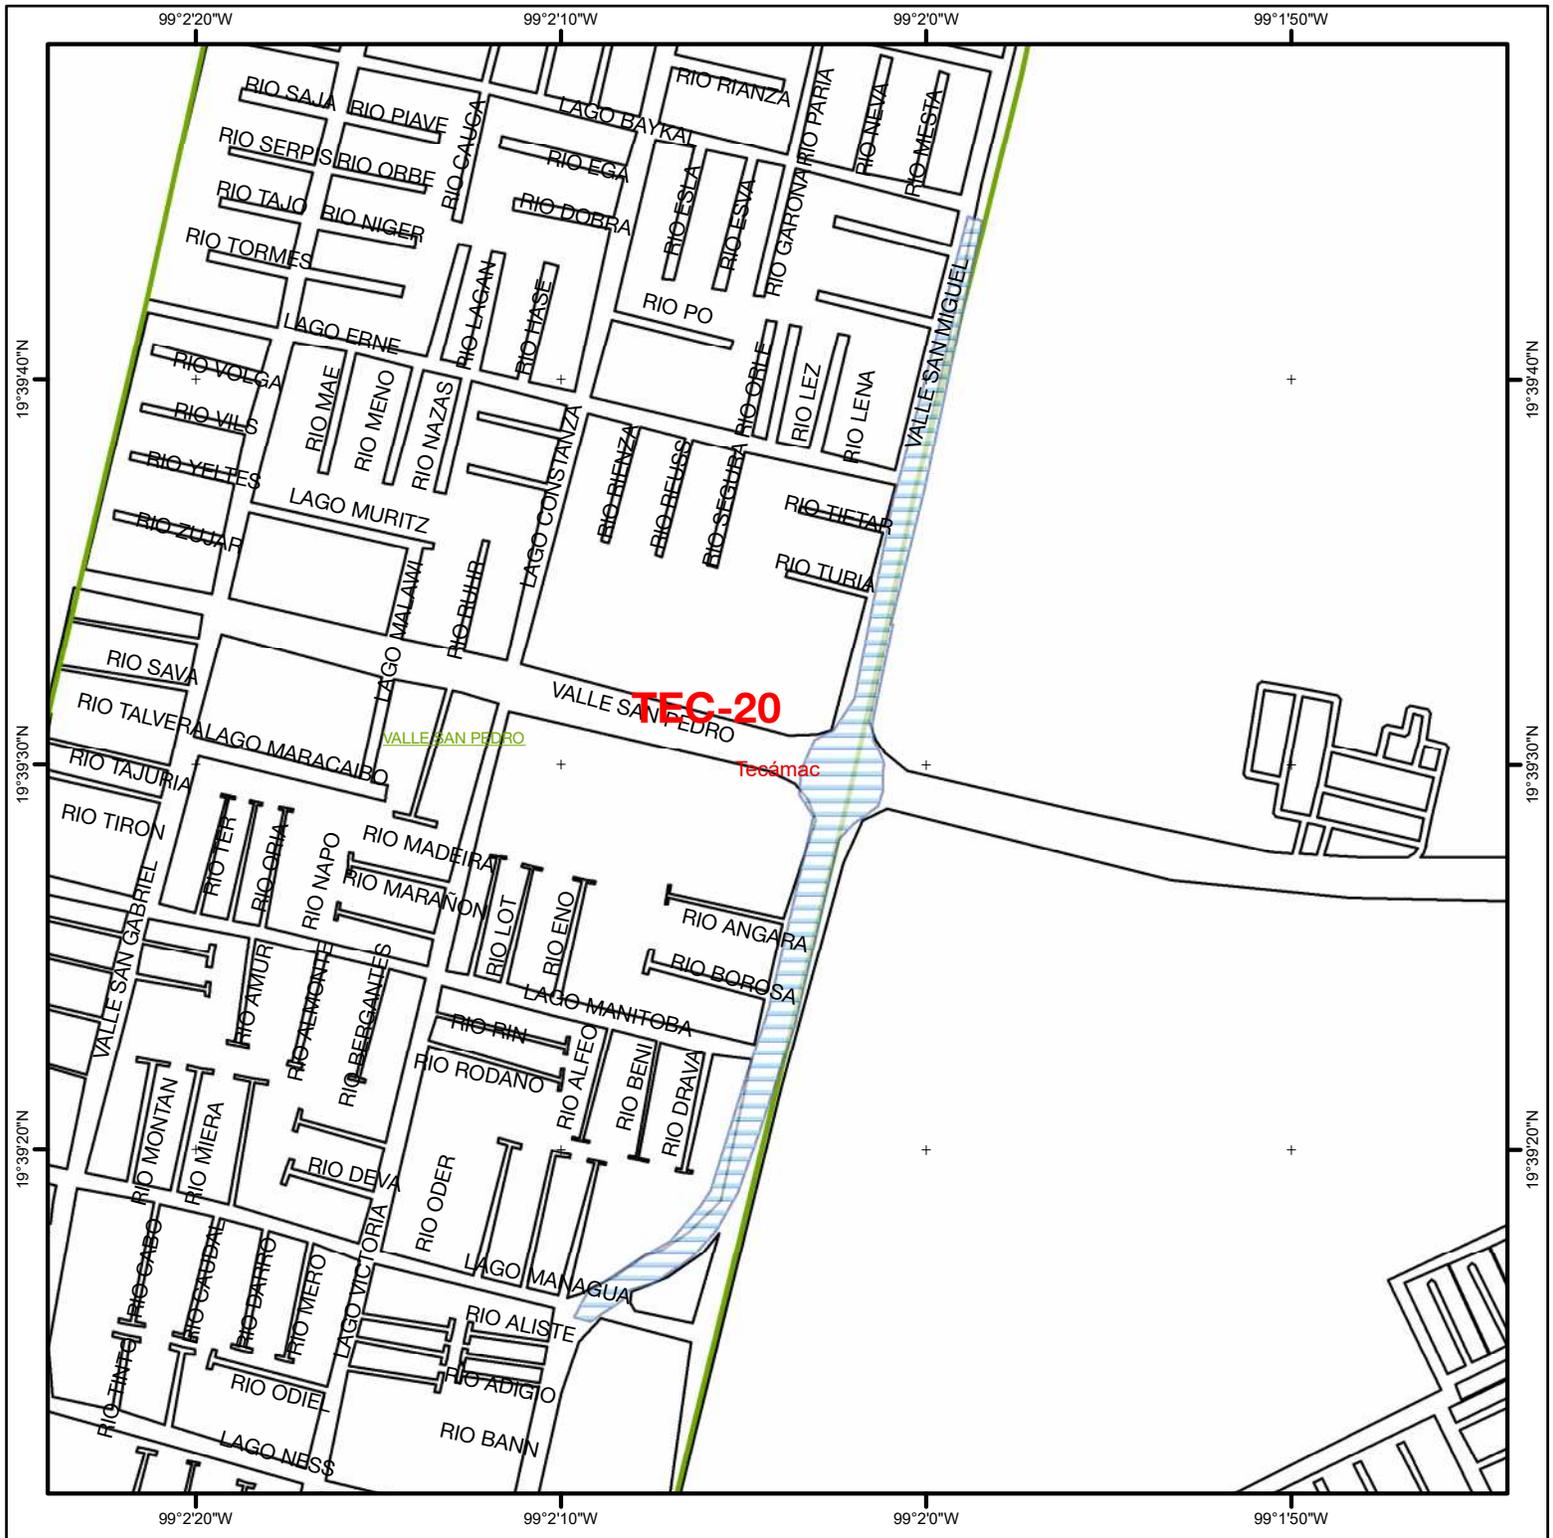
Clave del sitio: **TEC-20**

Tirante(s) (m.) Vial: 0.20
Interior: 0.00

Causas: Precipitación pluvial extraordinaria e infraestructura hidráulica insuficiente.

Descripción: Precipitación pluvial intensa, aunado a la falta de capacidad de la infraestructura hidráulica existente.

Personal del Grupo Tláloc, se presentó al sitio pero no fue necesario realizar trabajos de limpieza y desazolve, porque ya habían desendido los niveles del agua.

Programa de limpieza y desazolve de la red drenaje.
