Atlas de Inundaciones No. XXVII  
 Temporada de llluvias 2020  
 Cuenca del Valle de México

**Municipio**  
**Tlalnepantla de Baz**

Cuenca: Valle de México-Pánuco

Gerencia regional de la CAEM: Cuautitlán-Poniente

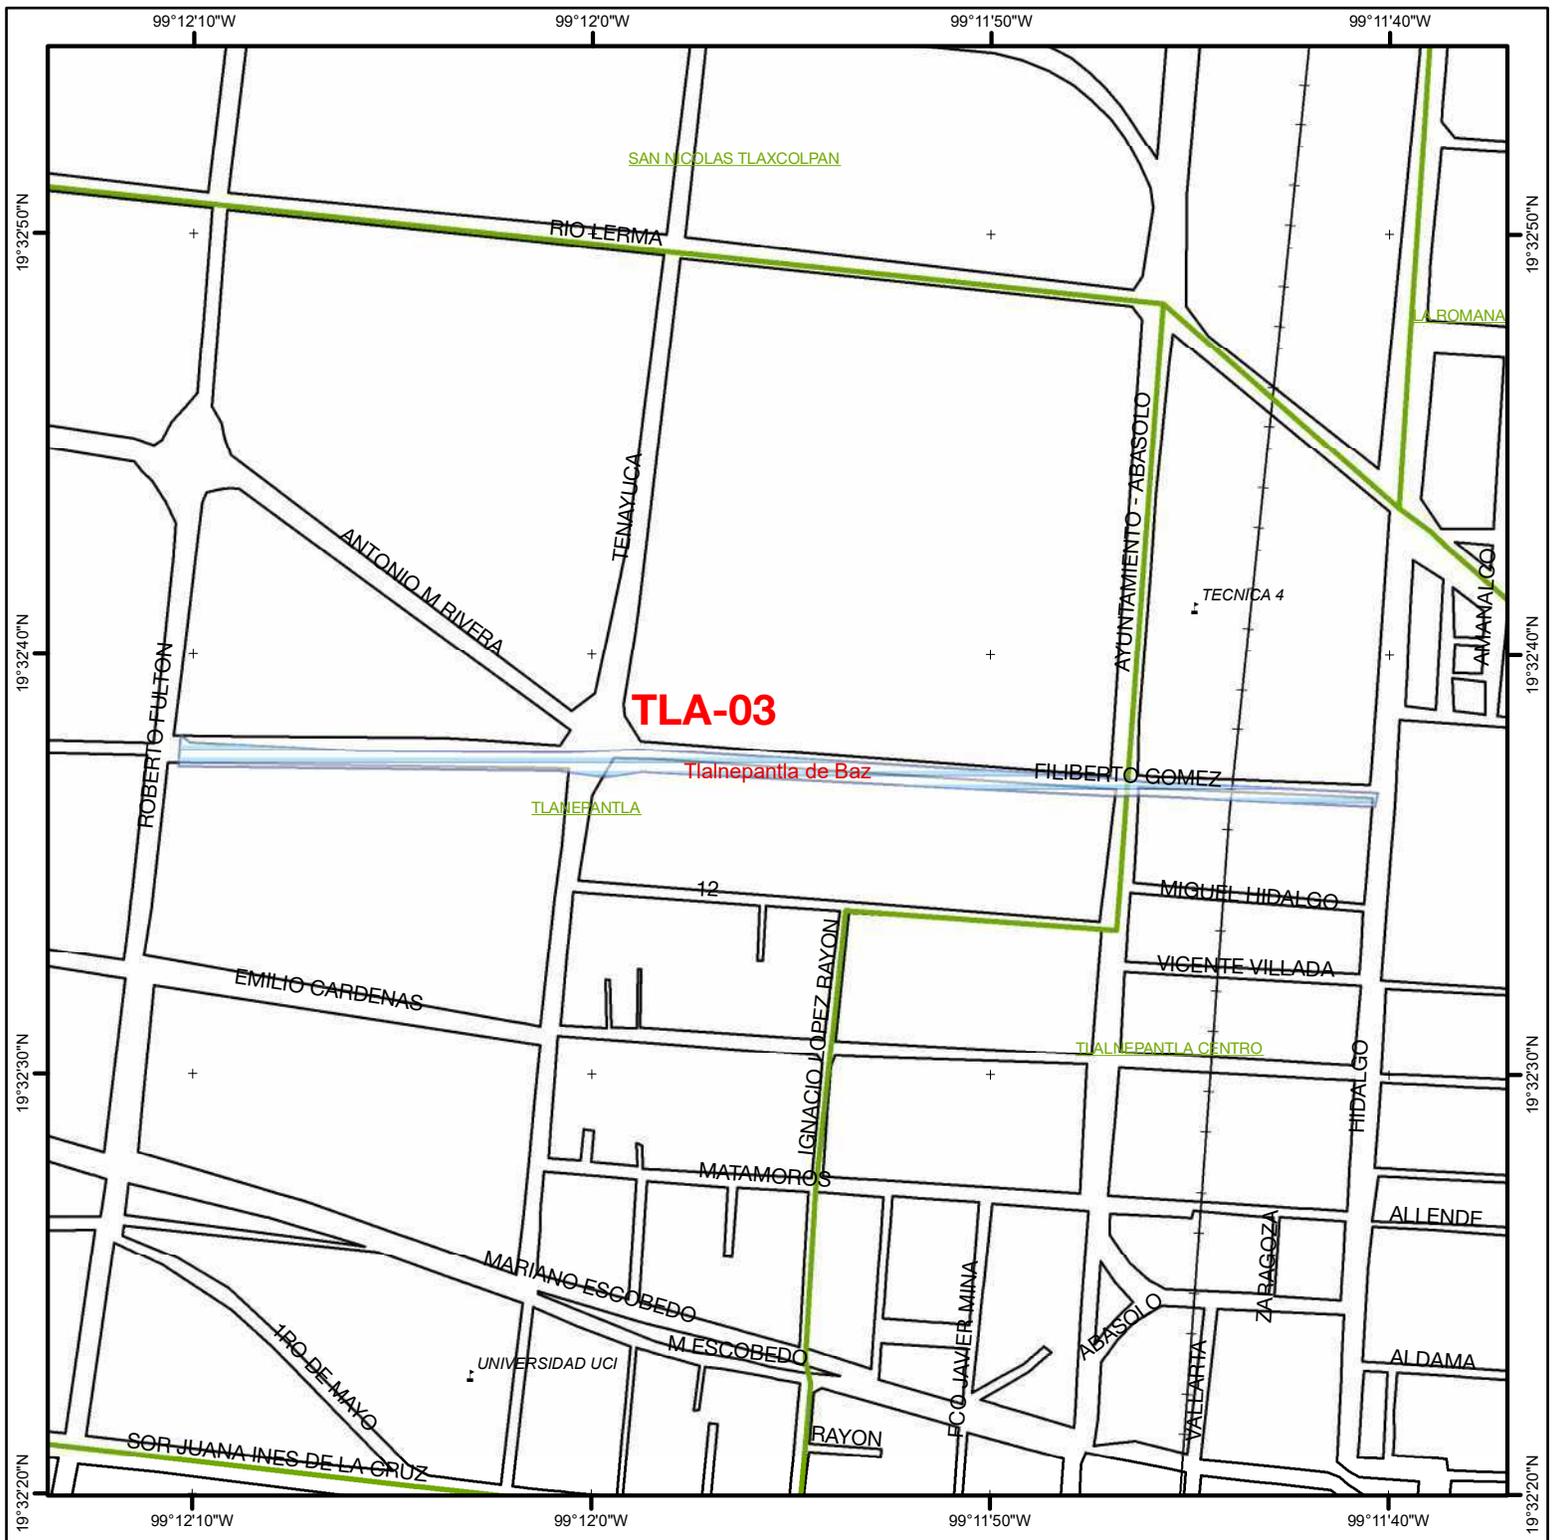
Sitios afectados por inundación			
Clave de Sitio	Tipo de evento	Población Vulnerable (No. de Hab)	Superficie Afectada (m <sup>2</sup> )
TLA-03	Ench. Pluvial	0	12,151

Tirante(s) (m.) Vial: 0.20  
Interior: 0.00

Causas: Precipitación pluvial extraordinaria.

Descripción: Precipitación pluvial intensa, aunado a la falta de capacidad de la infraestructura hidráulica existente, provocó encharcamientos en la zona.

Personal del OPDM, realizó trabajos de limpieza y desazolve de la red de drenaje.

Programa de limpieza y desazolve de la red de drenaje.

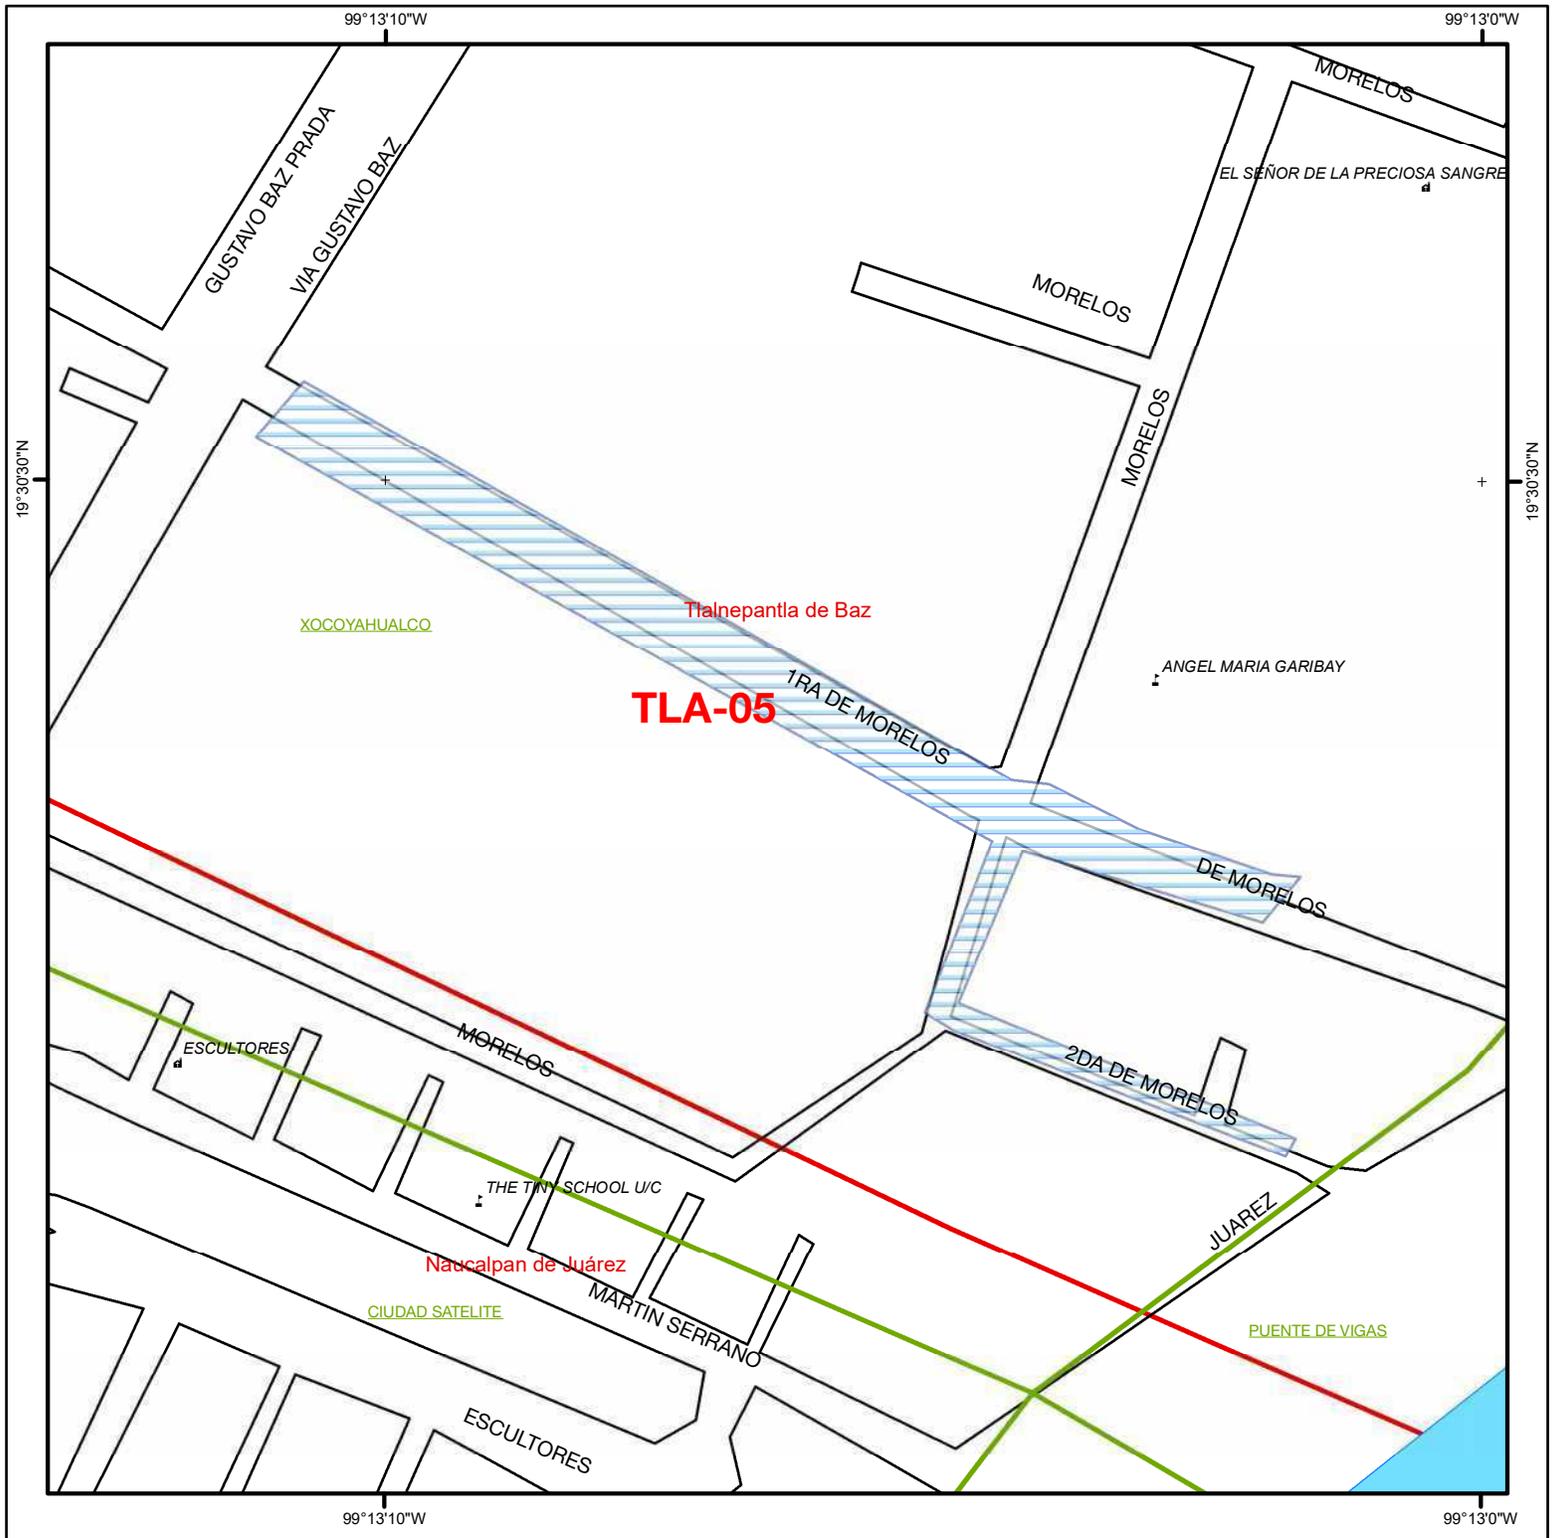
Sitios afectados por inundación			
Clave de Sitio	Tipo de evento	Población Vulnerable (No. de Hab)	Superficie Afectada (m <sup>2</sup> )
TLA-05	Ench. Pluvial	0	6,074

Tirante(s) (m.) Vial: 0.20  
Interior: 0.00

Causas: Precipitación pluvial extraordinaria e infraestructura hidráulica insuficiente.

Descripción: Precipitación pluvial intensa, aunado a la falta de capacidad de la infraestructura hidráulica existente, provocó encharcamientos en la zona referida sin afectar casas habitación.

Personal del OPDM, realizó trabajos de limpieza y desazolve de la red de drenaje empleando un equipo de presión - succión.

Programa de limpieza y desazolve de la red de drenaje.

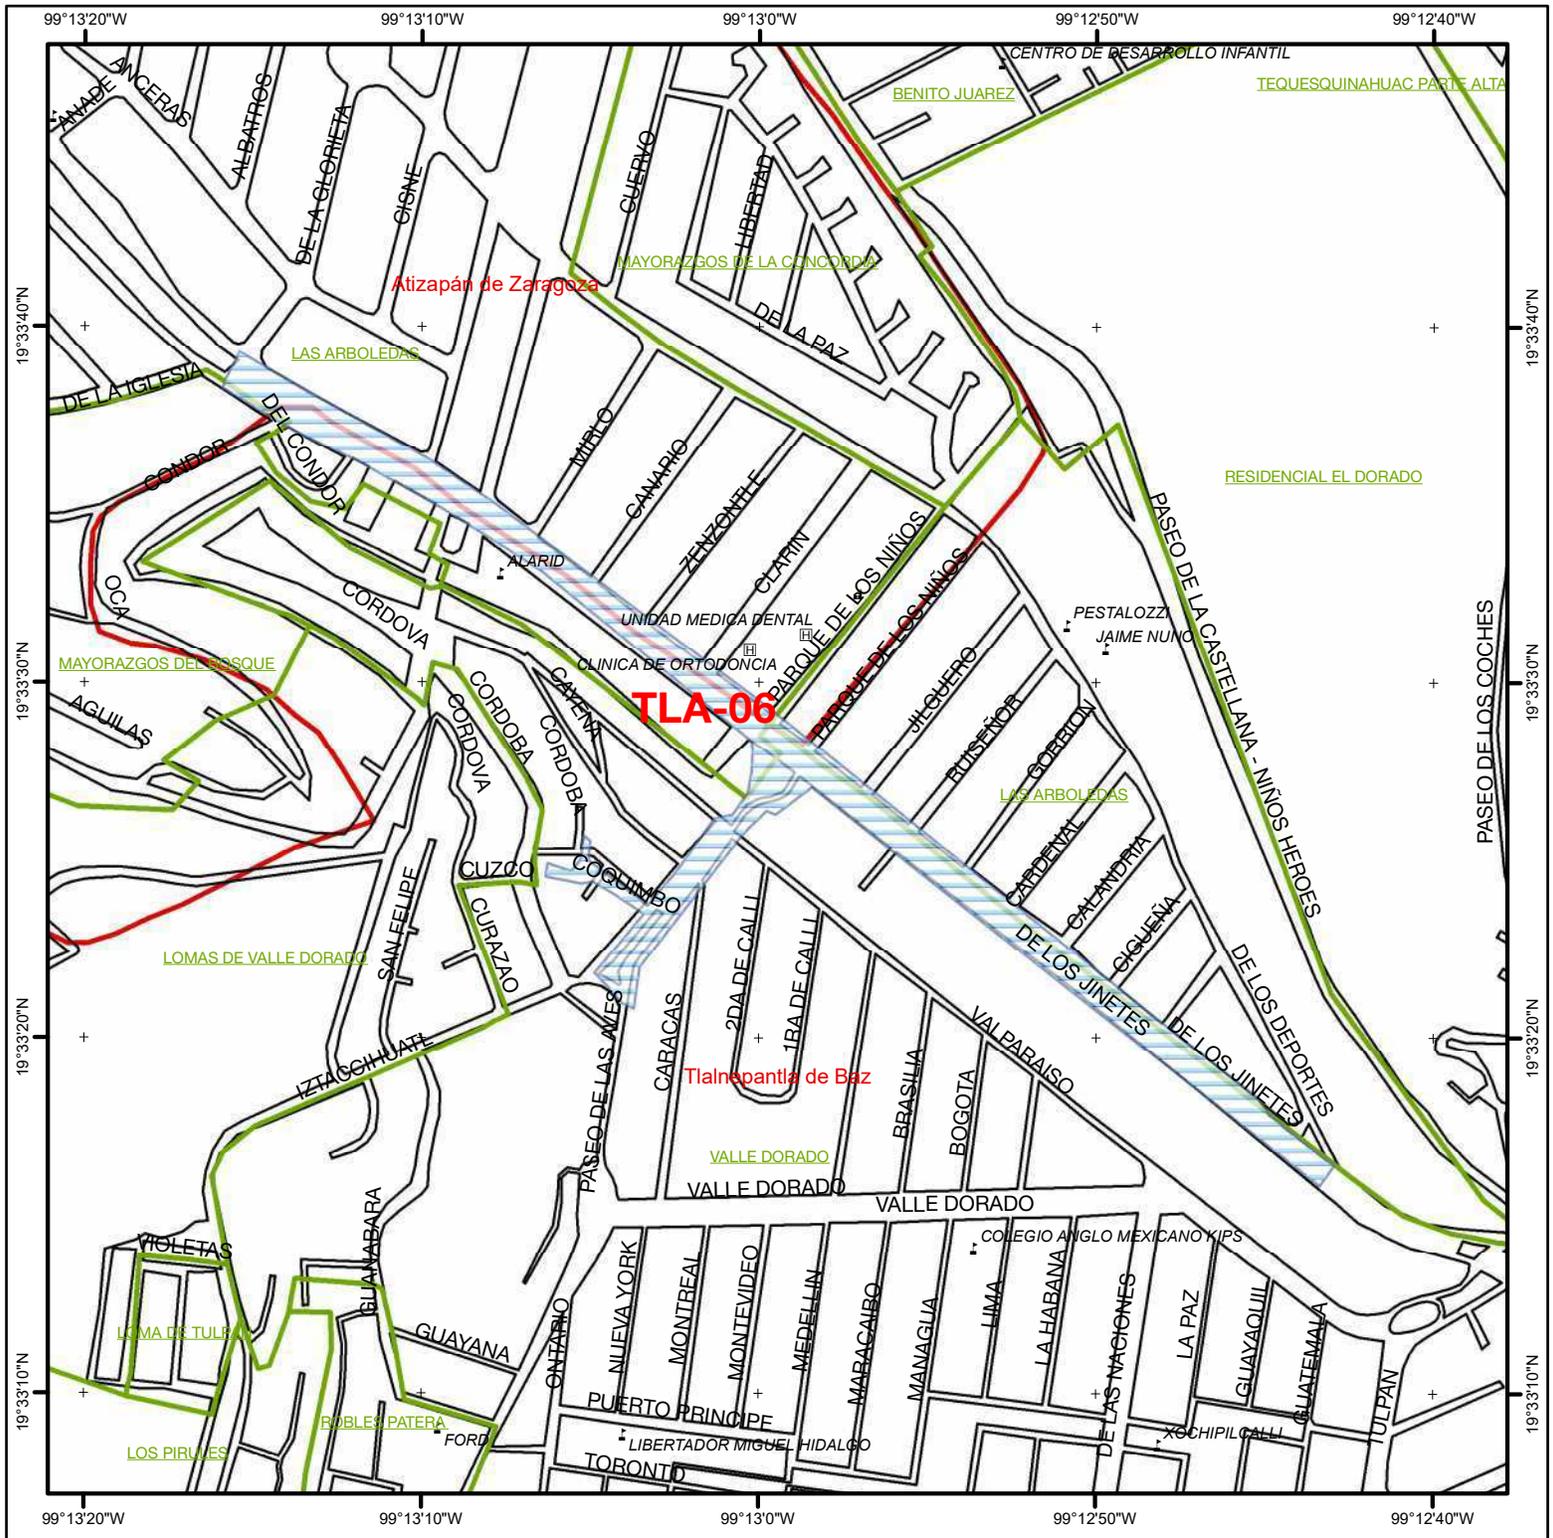
Sitios afectados por inundación			
Clave de Sitio	Tipo de evento	Población Vulnerable (No. de Hab)	Superficie Afectada (m <sup>2</sup> )
TLA-06	Ench. Pluvial	0	42,187

Tirante(s) (m.) Vial: 0.40  
Interior: 0.00

Causas: Precipitación pluvial extraordinaria, falta de mantenimiento e infraestructura hidráulica insuficiente.

Descripción: Precipitación pluvial intensa, aunado al taponamiento de alcantarillas por basura, ocasionó encharcamientos de hasta 40 centímetros, sin afectar casas habitación.

Personal del Grupo Tláloc y personal del organismo operador de agua OPDM, realizaron trabajos de limpieza y desazolve de alcantarillas y de la red de drenaje.

Programa de limpieza y desazolve de la red de drenaje.

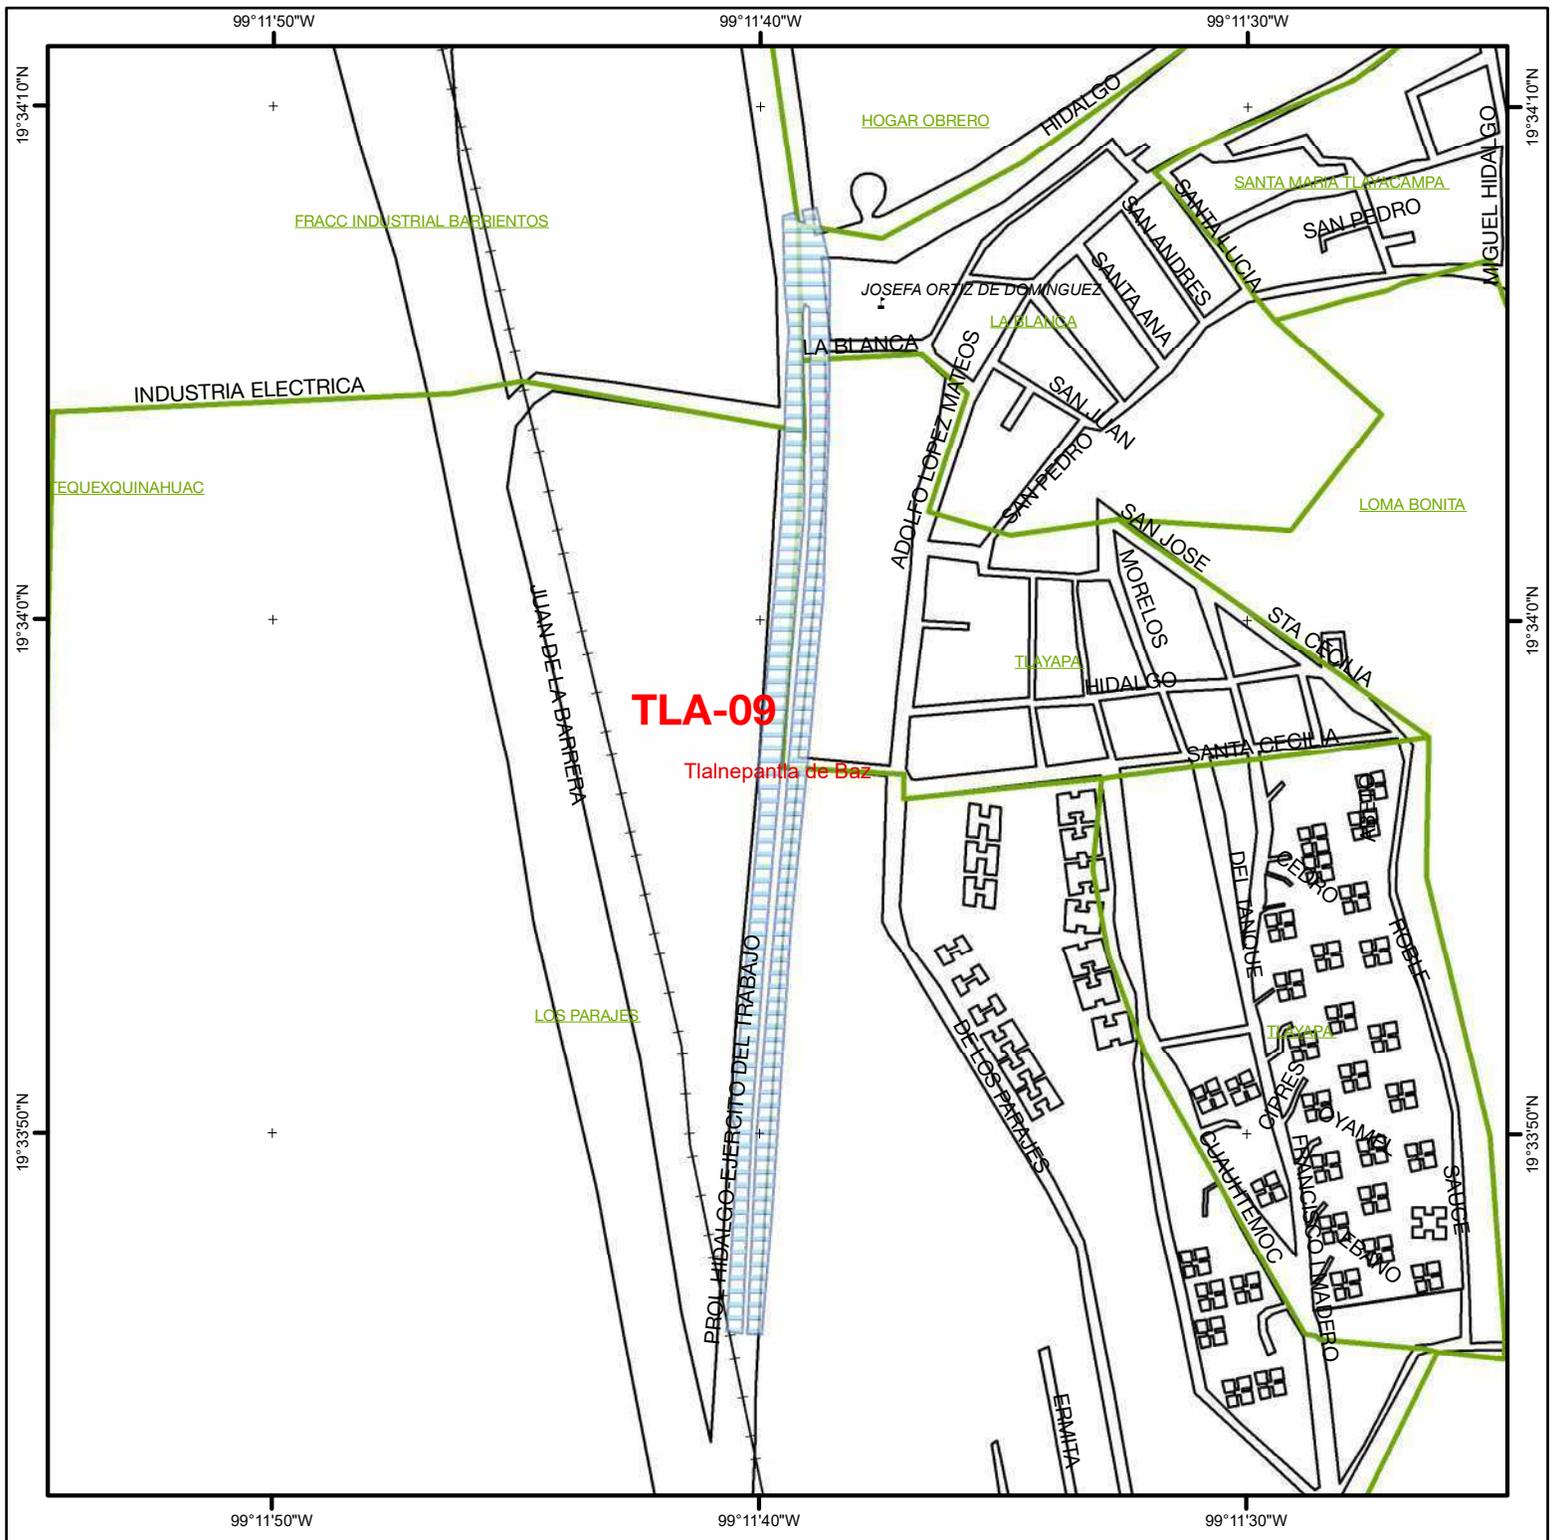
Sitios afectados por inundación			
Clave de Sitio	Tipo de evento	Población Vulnerable (No. de Hab)	Superficie Afectada (m <sup>2</sup> )
TLA-09	Ench. Pluvial	0	14,849

Tirante(s) (m.) Vial: 0.30  
Interior: 0.00

Causas: Precipitación pluvial con granizo e infraestructura hidráulica insuficiente.

Descripción: Precipitación pluvial intensa, aunado a la baja de aguas de las zonas altas.

Personal del OPDM, realizó trabajos de limpieza y desazolve de la red de drenaje.

Programa de limpieza y desazolve de la red de drenaje.

Proyecto de drenaje pluvial de la zona.

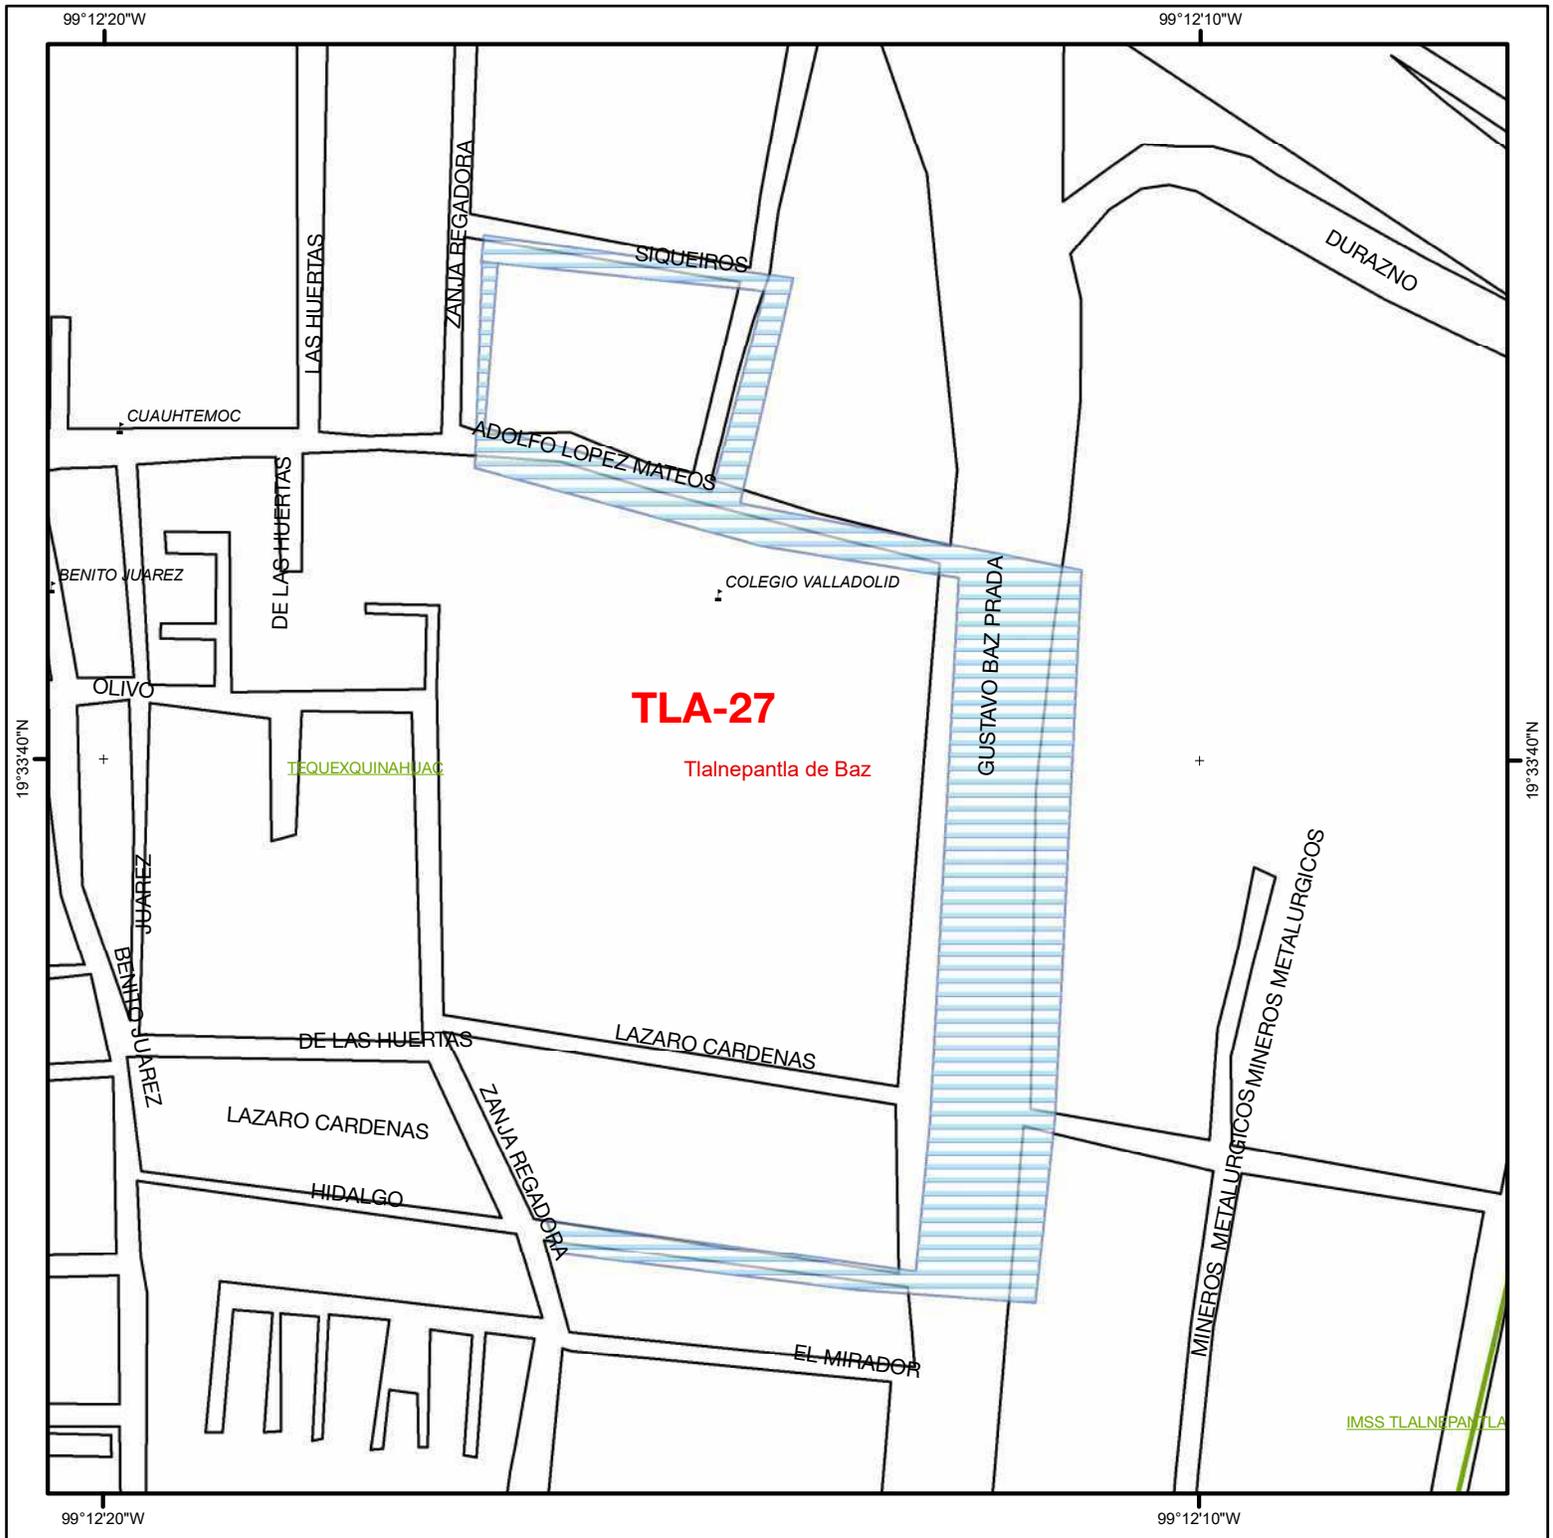
Sitios afectados por inundación			
Clave de Sitio	Tipo de evento	Población Vulnerable (No. de Hab)	Superficie Afectada (m²)
TLA-27	Ench. Pluvial	0	9,550

Tirante(s) (m.) Vial: 0.20  
Interior: 0.00

Causas: Precipitación pluvial extraordinaria.

Descripción: Precipitación pluvial intensa, aunado a la falta de capacidad de la infraestructura hidráulica, provocó encharcamientos.

Personal del OPDM, realizó trabajos de limpieza y desazolve de la red de drenaje.

Programa de limpieza y desazolve de la red de drenaje.

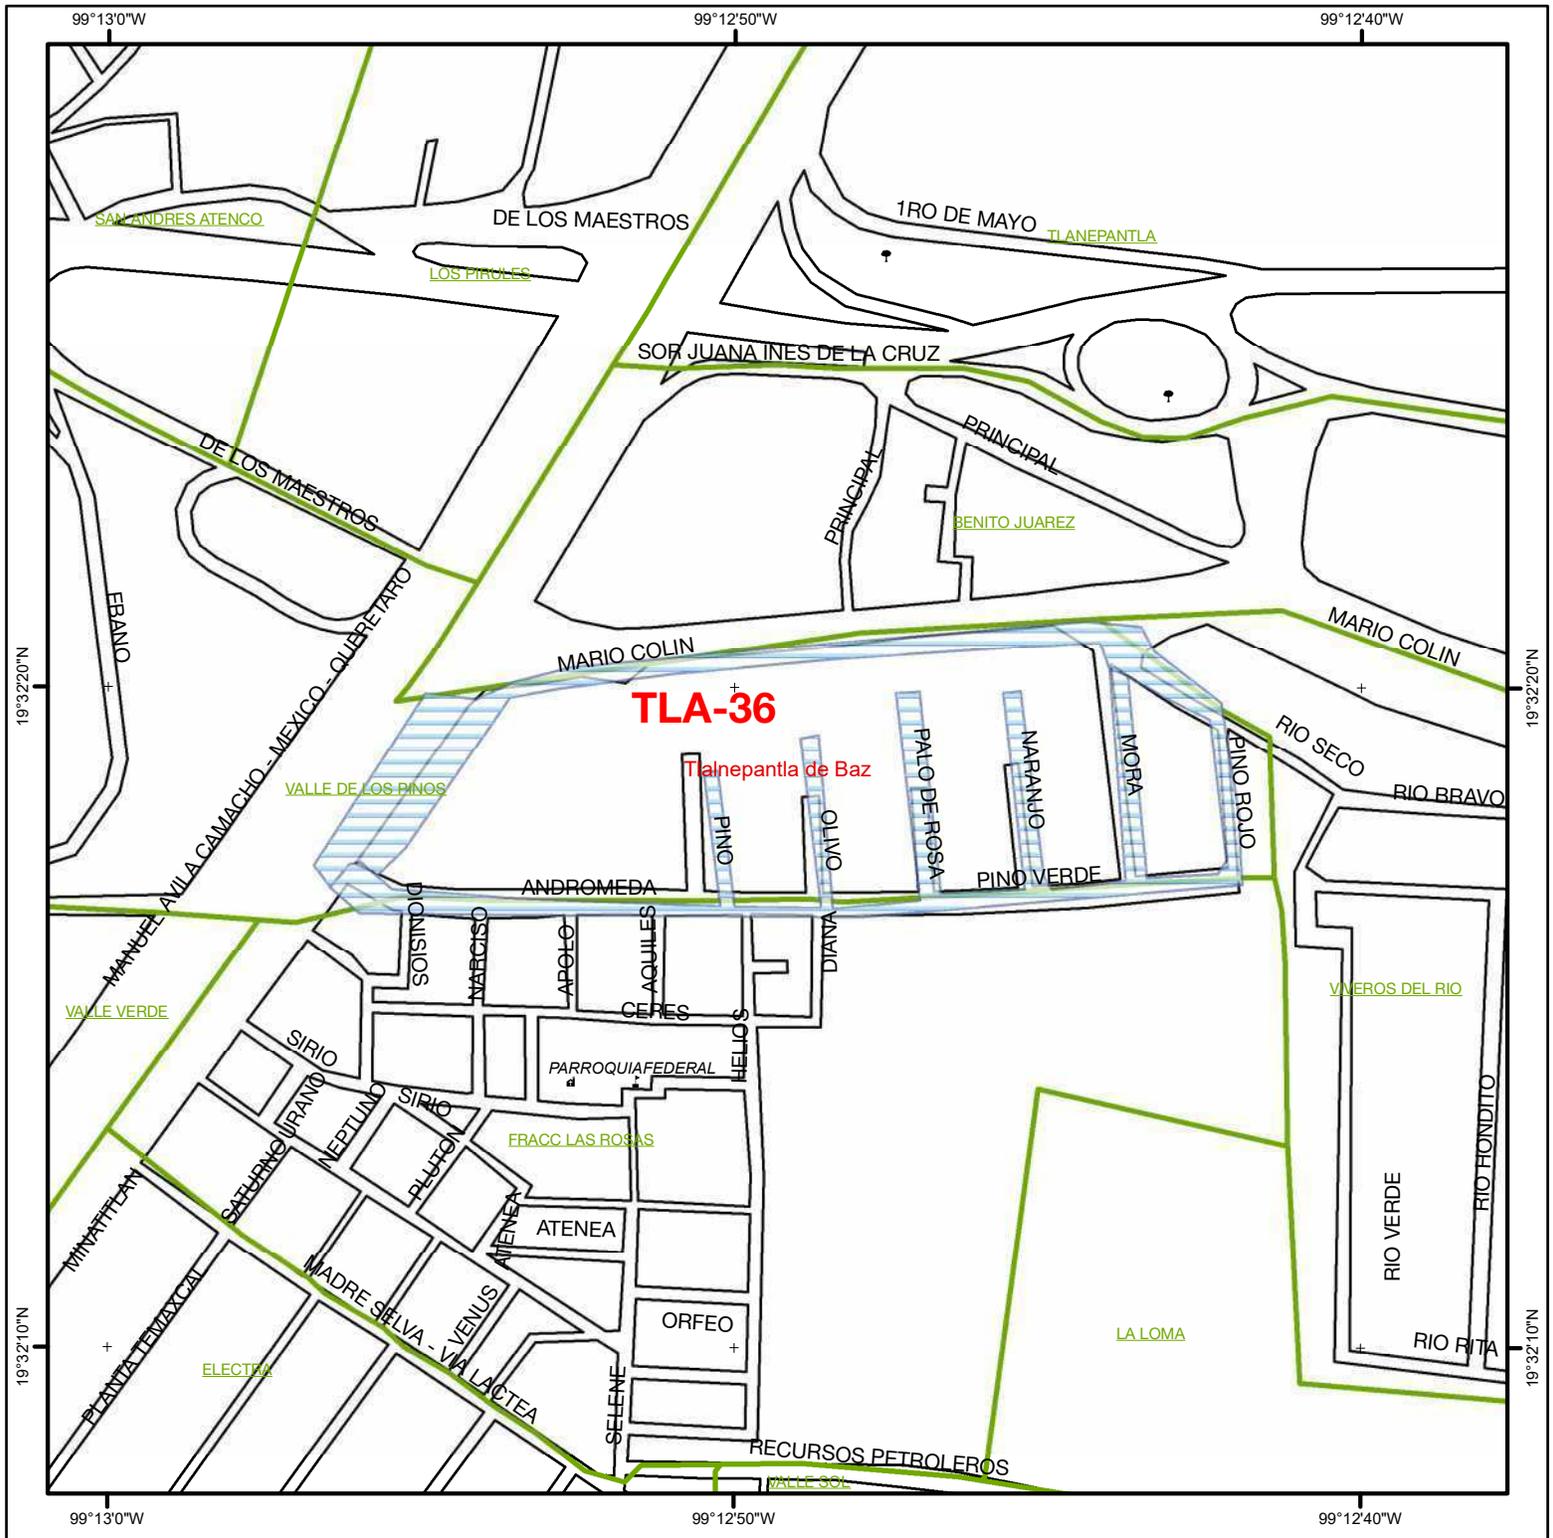
Sitios afectados por inundación			
Clave de Sitio	Tipo de evento	Población Vulnerable (No. de Hab)	Superficie Afectada (m <sup>2</sup> )
TLA-36	Ench. Pluvial	0	13,579

Tirante(s) (m.) Vial: 0.20  
Interior: 0.00

Causas: Precipitación pluvial extraordinaria e infraestructura hidráulica insuficiente.

Descripción: Precipitación pluvial intensa, aunado a la falta de capacidad de la infraestructura hidráulica existente, provocó encharcamientos en la zona.

Personal del OPDM, realizó trabajos de limpieza y desazolve de la red de drenaje en la zona.

Programa de limpieza y desazolve de la red de drenaje.

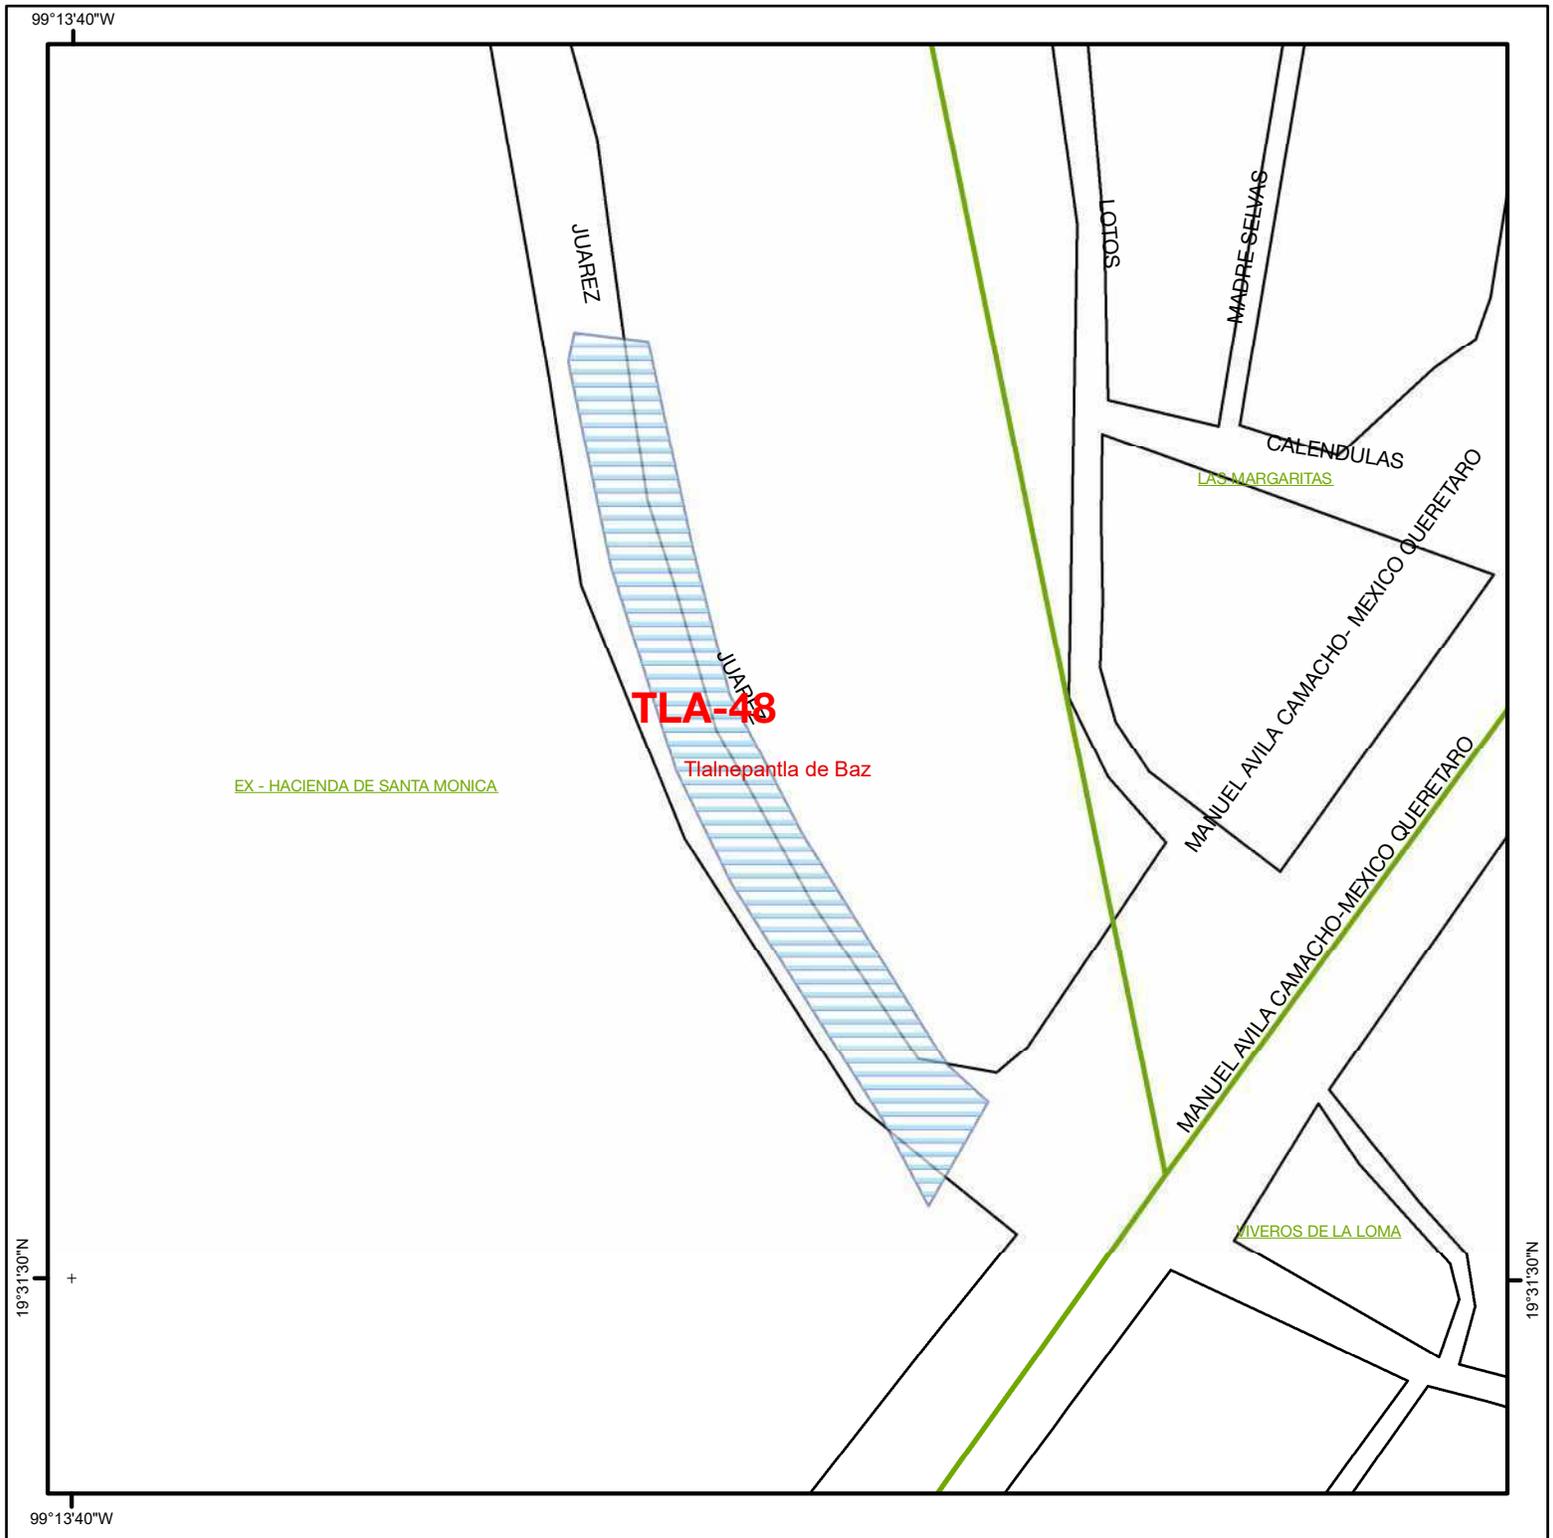
Sitios afectados por inundación			
Clave de Sitio	Tipo de evento	Población Vulnerable (No. de Hab)	Superficie Afectada (m <sup>2</sup> )
TLA-48	Ench. Pluvial	0	2,999

Causas: Precipitación pluvial extraordinaria.

Descripción: Precipitación pluvial intensa, aunado a la falta de capacidad de la red de drenaje, provocó encharcamientos en la zona.

Trabajos de limpieza y desazolve de la red de drenaje por personal del organismo operador.

Programa de limpieza y desazolve de la red de drenaje.

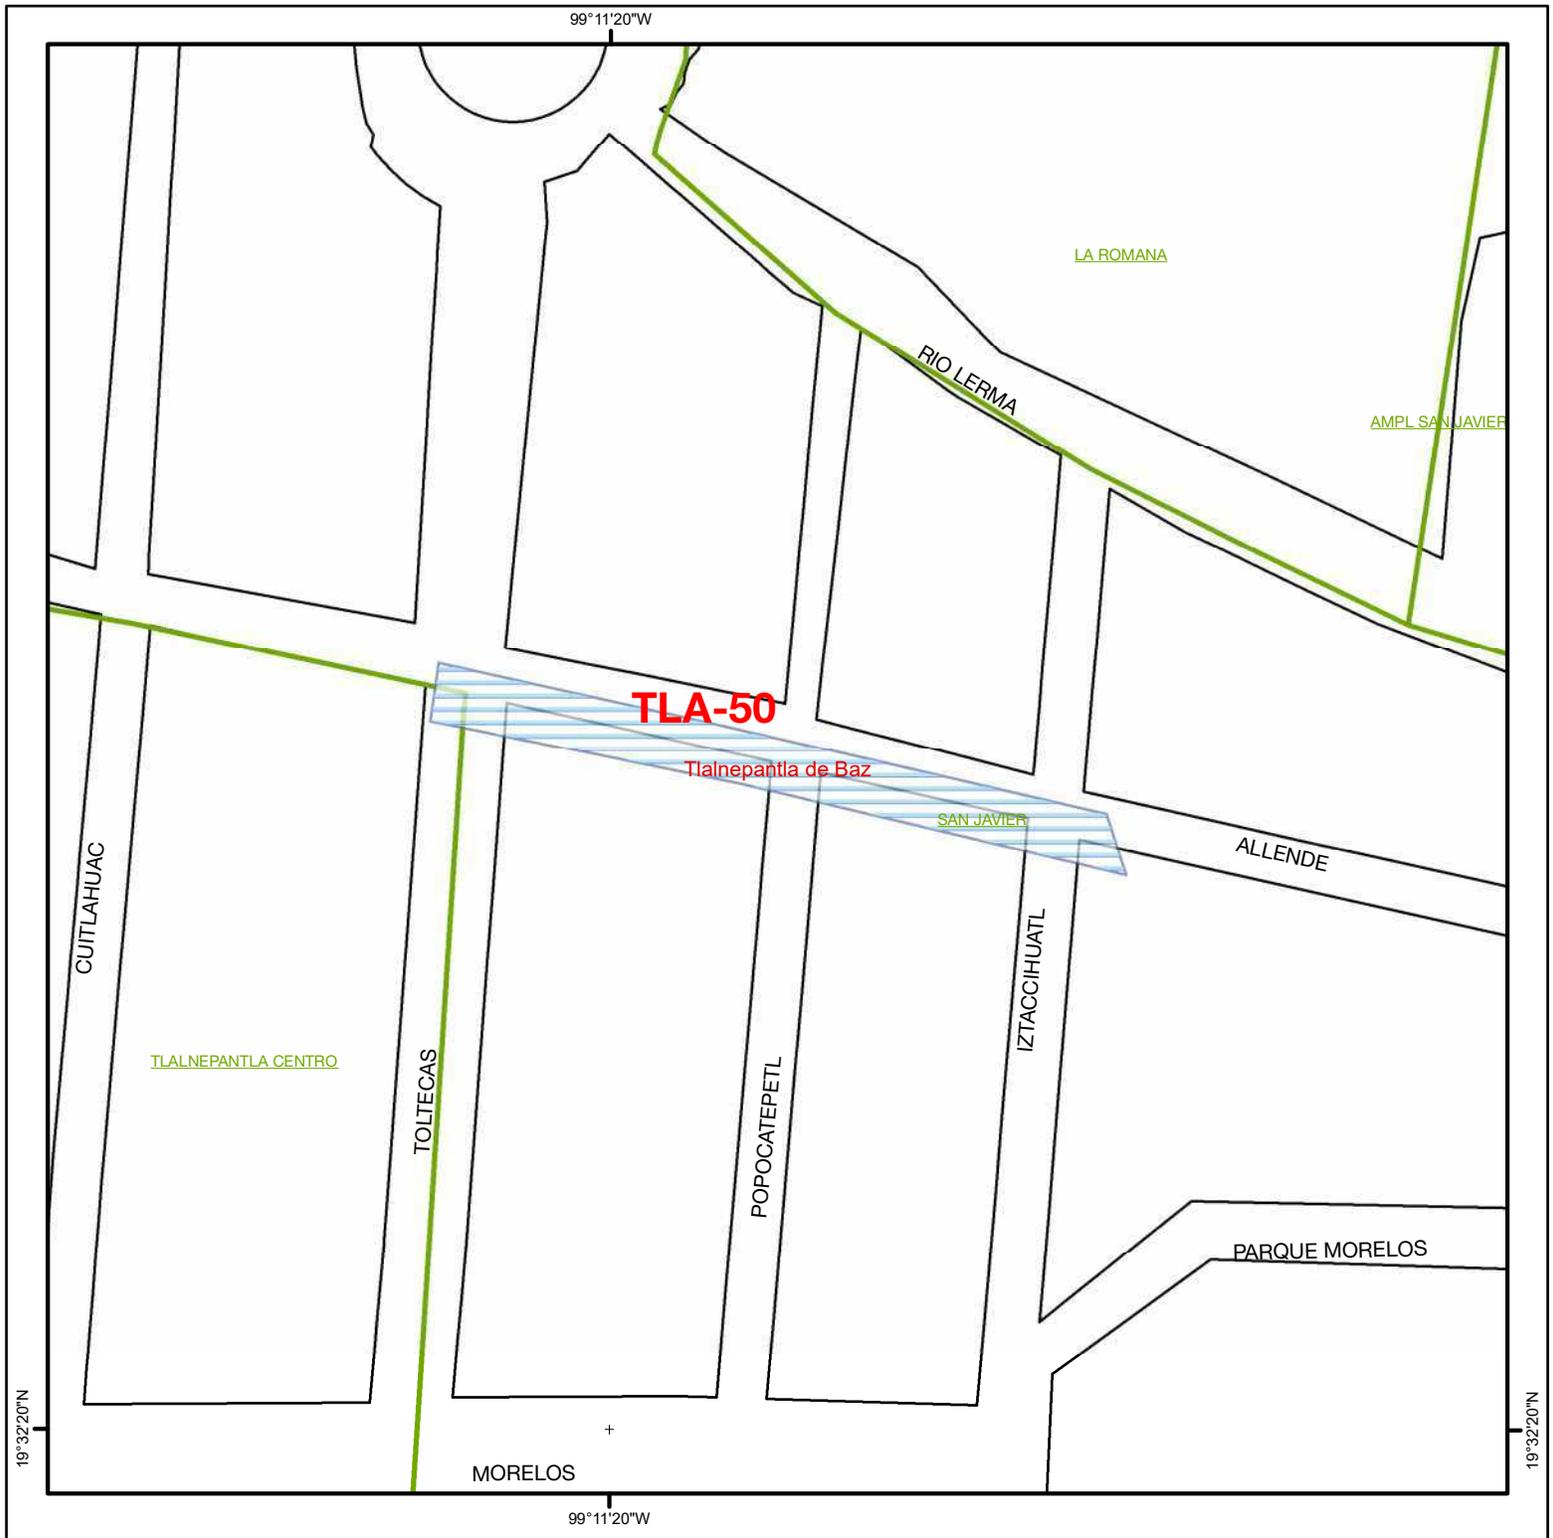
Sitios afectados por inundación			
Clave de Sitio	Tipo de evento	Población Vulnerable (No. de Hab)	Superficie Afectada (m <sup>2</sup> )
TLA-50	Ench. Pluvial	0	1,517

Tirante(s) (m.) Vial: 0.20  
Interior: 0.00

Causas: Precipitación pluvial extraordinaria e infraestructura hidráulica insuficiente.

Descripción: Precipitación pluvial intensa, aunado a la falta de capacidad de la infraestructura hidráulica existente, provocó encharcamientos en la zona.

Personal del OPDM, realizó trabajos de limpieza y desazolve en la zona.

Programa de limpieza y desazolve de la red de drenaje.

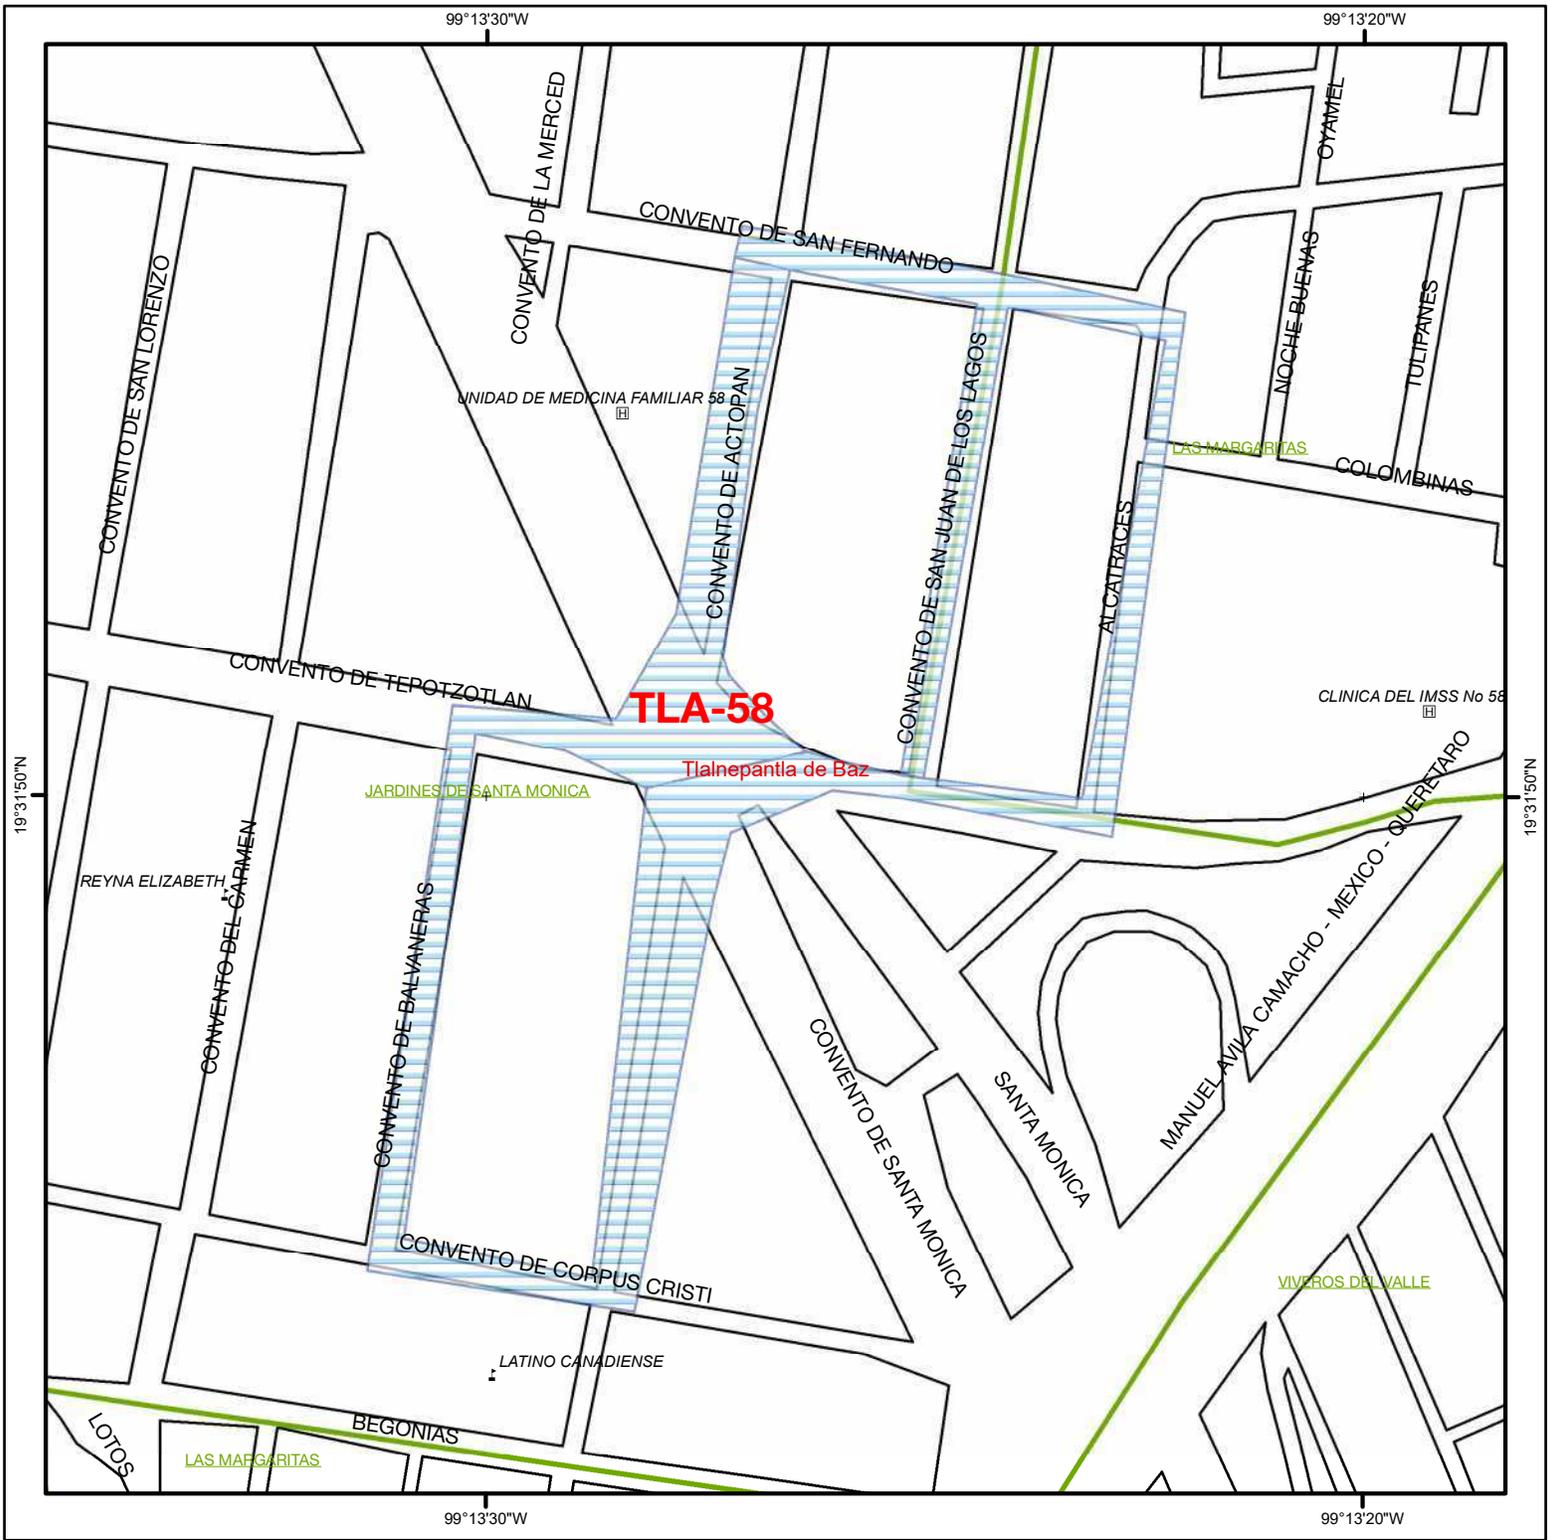
Sitios afectados por inundación			
Clave de Sitio	Tipo de evento	Población Vulnerable (No. de Hab)	Superficie Afectada (m <sup>2</sup> )
TLA-58	Ench. Pluvial	0	74,063

Tirante(s) (m.) Vial: 0.20  
Interior: 0.00

Causas: Precipitación pluvial extraordinaria e infraestructura hidráulica insuficiente.

Descripción: Precipitación pluvial intensa, aunado a la falta de capacidad de la infraestructura hidráulica, provocó encharcamientos en la zona.
