Atlas de Inundaciones No. XXVII  
Temporada de Lluvias 2020  
Cuenca del Valle de México

Municipio  
Valle de Chalco Solidaridad

Municipio: Valle de Chalco Solidaridad  
Clave del sitio: **VCH-08** Temporada de lluvias: **2020**

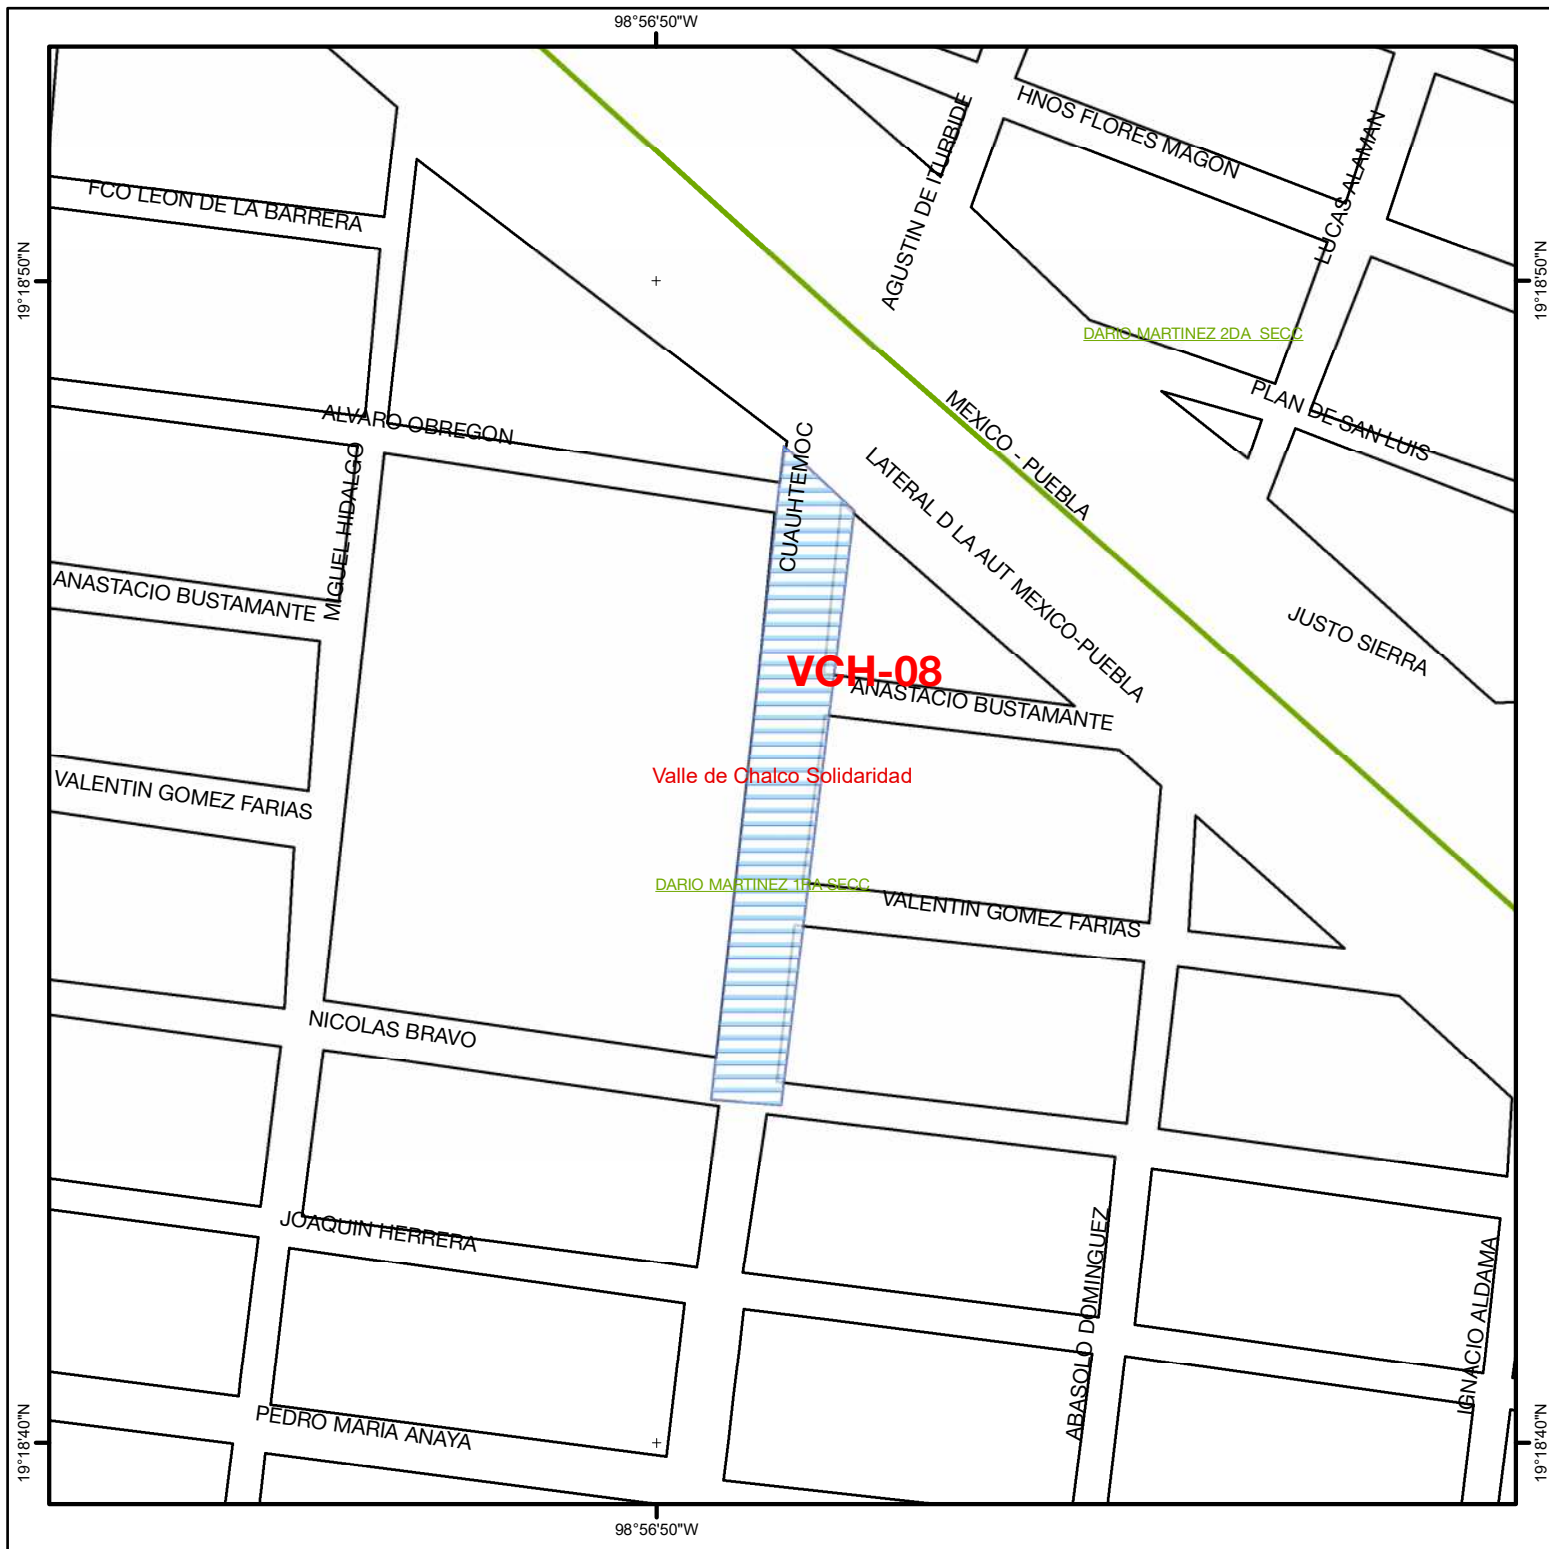
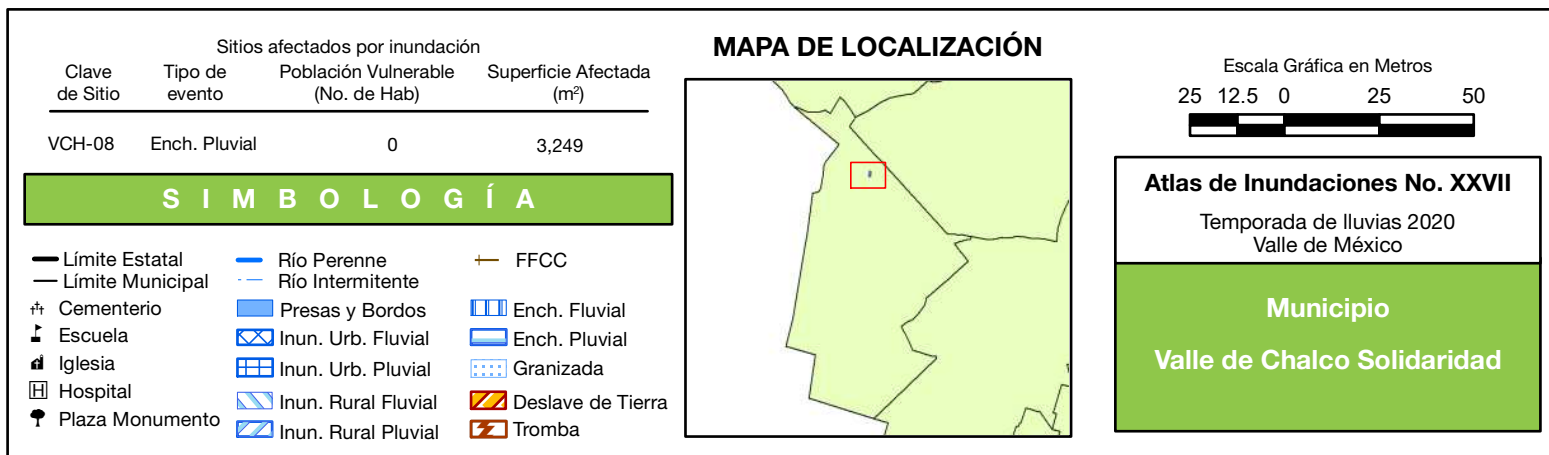
Tipo de Evento: Encharcamiento en vialidad

Tirante(s) (m.) Vial: 0.30  
Interior: 0.00

Causas: Precipitación pluvial extraordinaria, falta de mantenimiento e infraestructura hidráulica insuficiente.

Descripción: Se presentó encharcamiento sobre la calle Cuauhtémoc, debido a la presencia de lluvia intensa, sin afectar casas habitación.

Trabajos de limpieza y desazolve de la red de drenaje.

Programa de limpieza y desazolve de la red de drenaje.

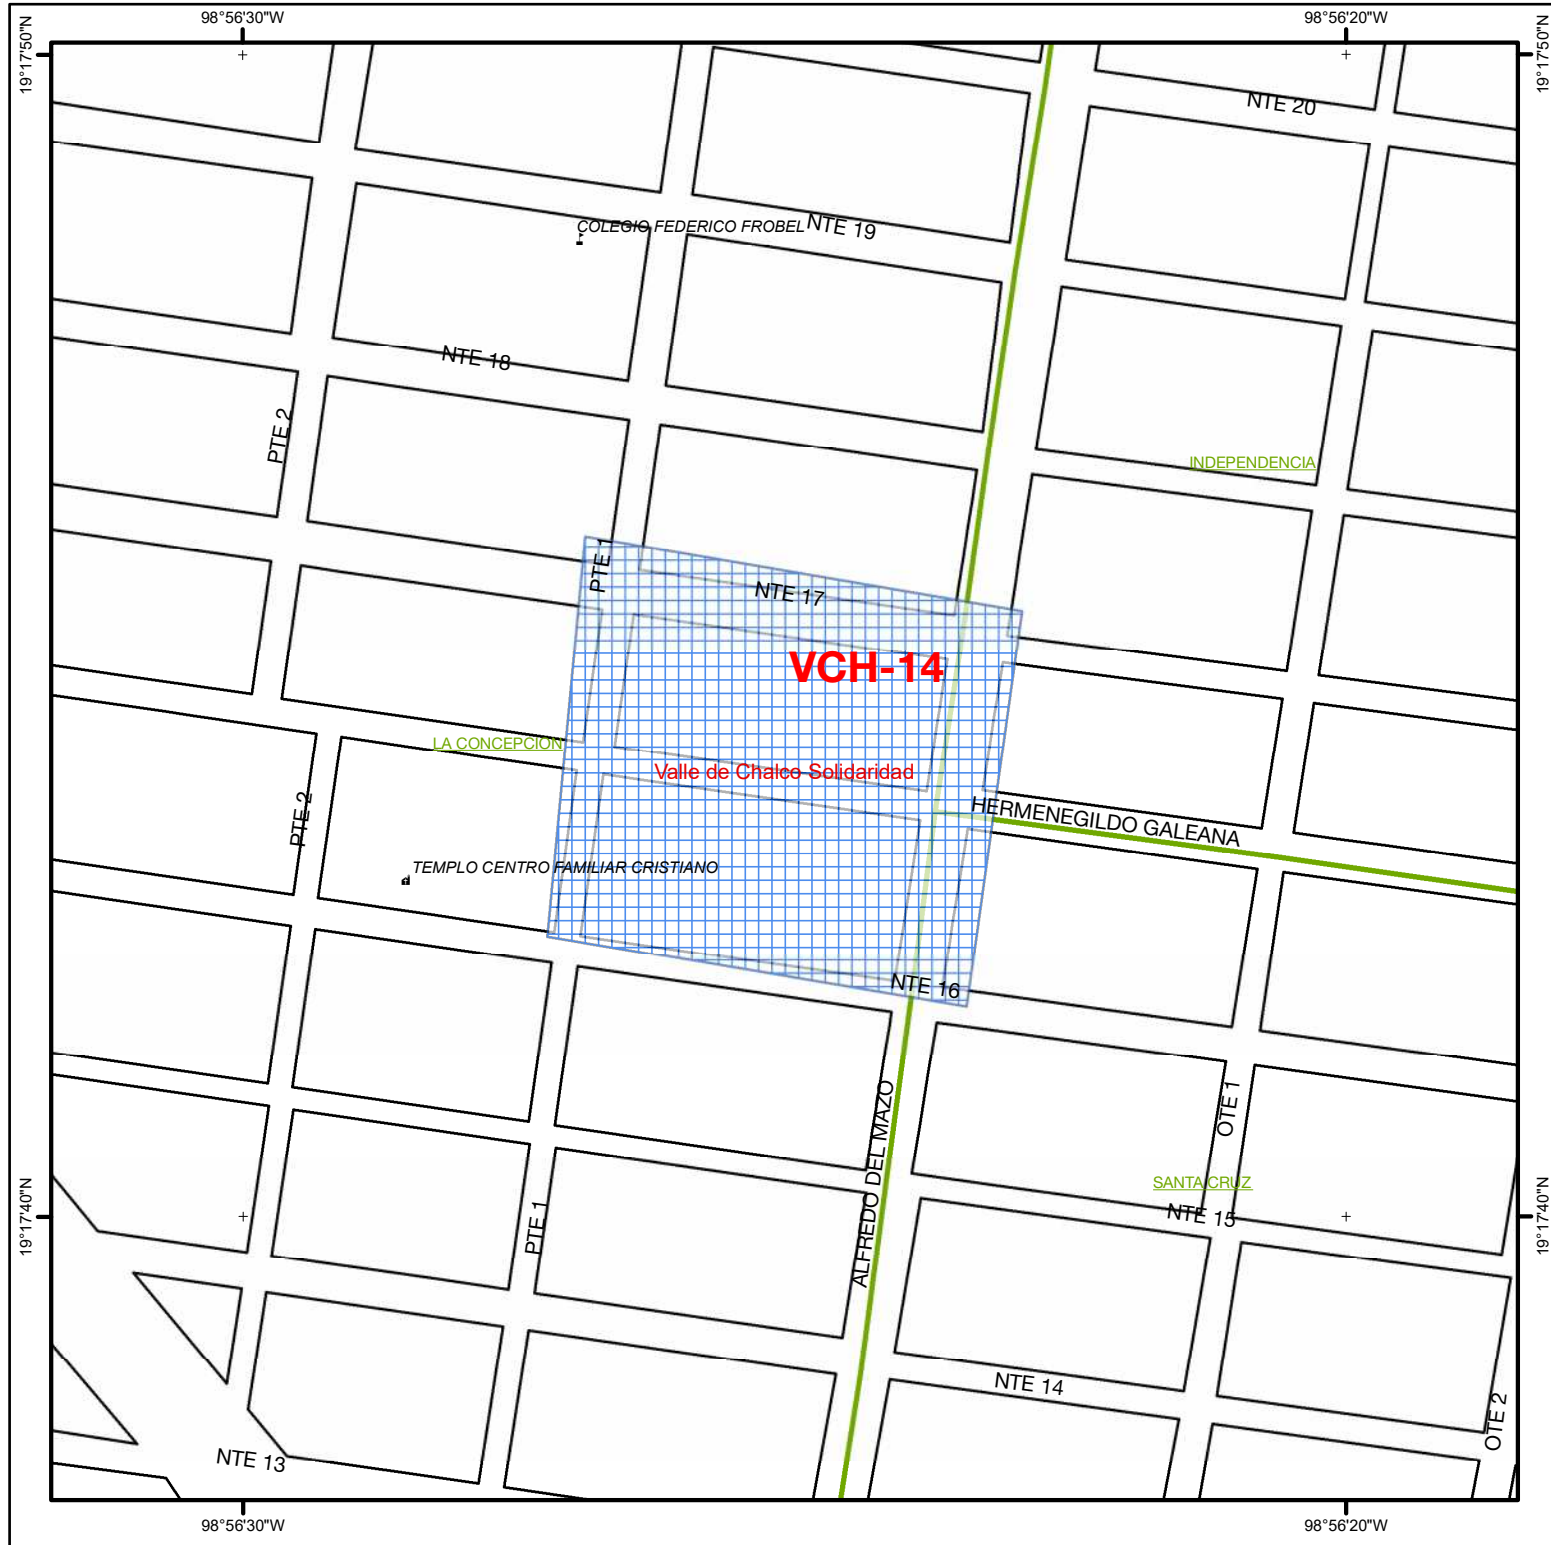
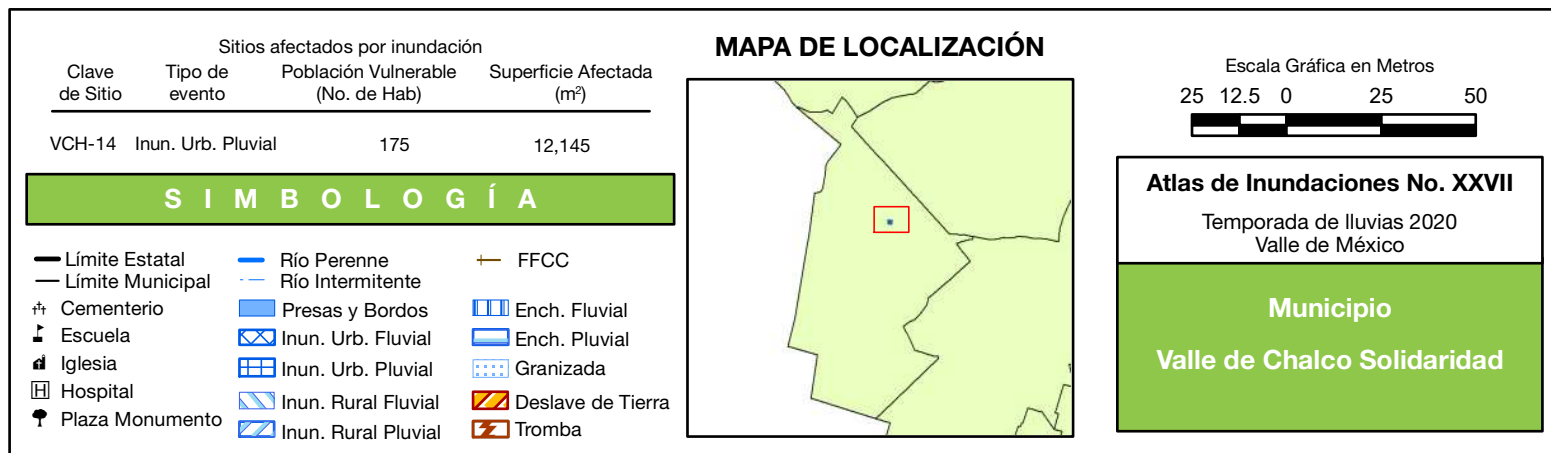
Municipio: Valle de Chalco Solidaridad  
Clave del sitio: **VCH-14** Temporada de lluvias: **2020**

Tipo de Evento: Inundación Urbana

Tirante(s) (m.) Vial: 0.30  
Interior: 0.50

Causas: Precipitación pluvial extraordinaria, falta de mantenimiento e infraestructura hidráulica insuficiente.

Descripción: La precipitación pluvial extraordinaria, provocó que en poco tiempo se saturara la red de drenaje, afectando casas habitación.

Trabajos de limpieza y desazolve de la red de drenaje.

Programa de limpieza y desazolve de la red de drenaje.

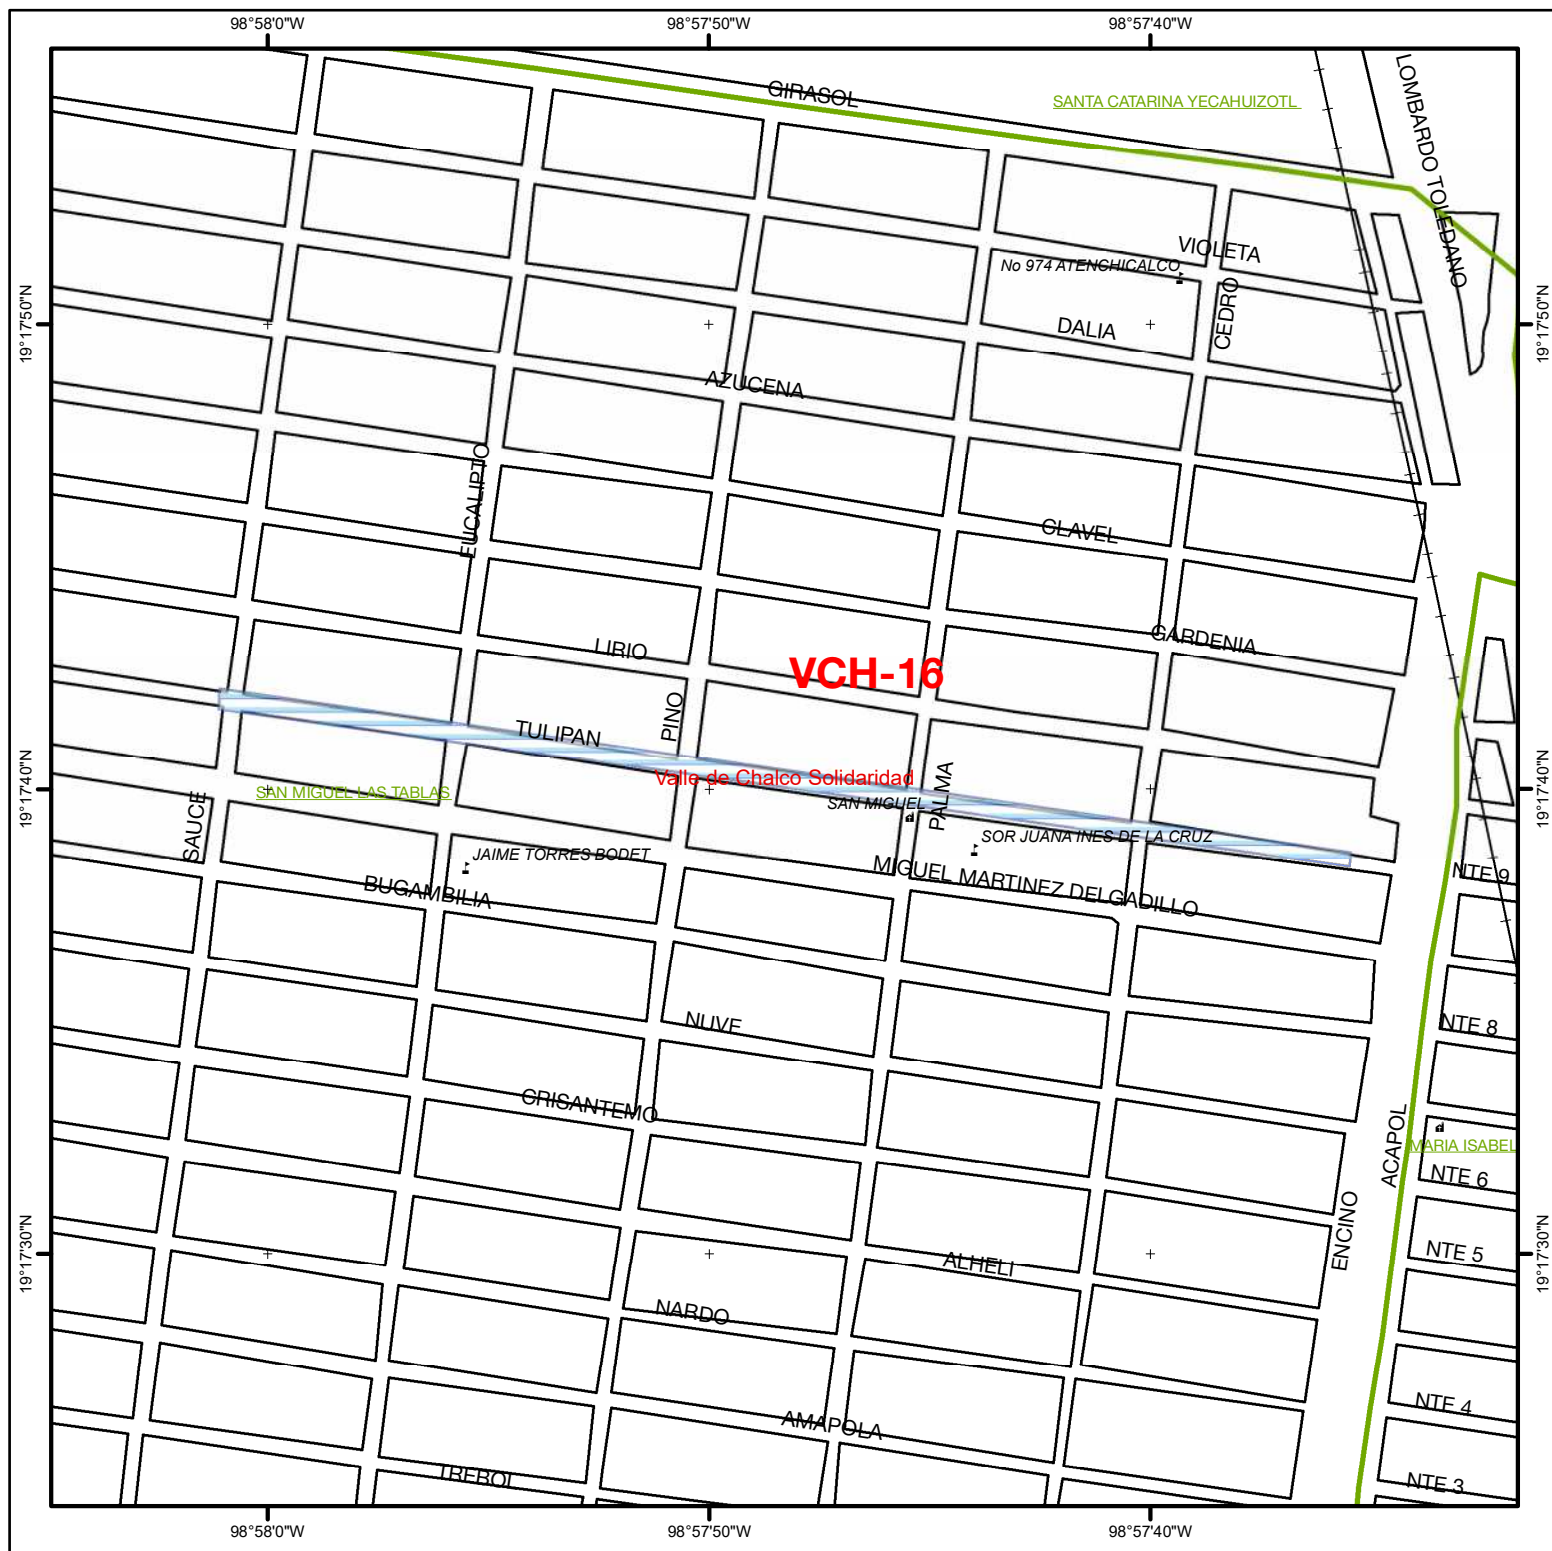
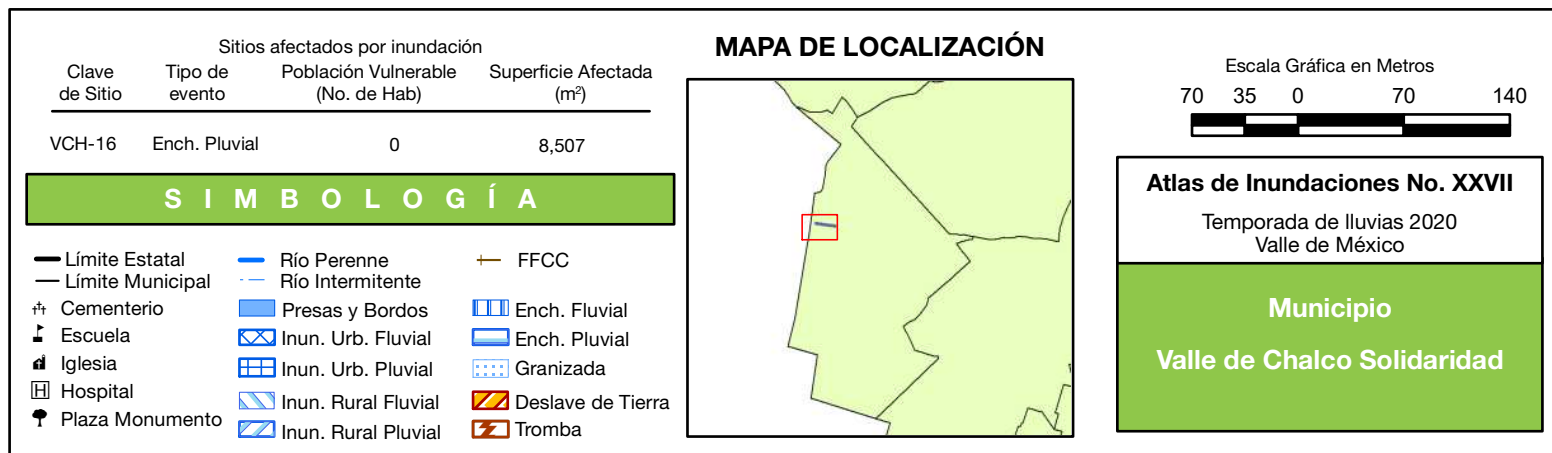
Clave del sitio: VCH-16

Tipo de Evento: Encharcamiento en vialidad

Tirante(s) (m.) Vial: 0.30  
Interior: 0.00

Causas: Precipitación pluvial extraordinaria e infraestructura hidráulica insuficiente.

Descripción: Precipitación pluvial extraordinaria, provocó encharcamientos, aunado a la infraestructura insuficiente, sin afectar casas habitación.

Personal de Grupo Tláloc, en coordinación con personal de Protección Civil Estatal y Municipal abrieron una sangría de 500 metros aproximadamente, con la finalidad de desalojar el agua de lluvia, empleando una retroexcavadora del Ayuntamiento.

Programa de limpieza y desazolve de la red de drenaje.

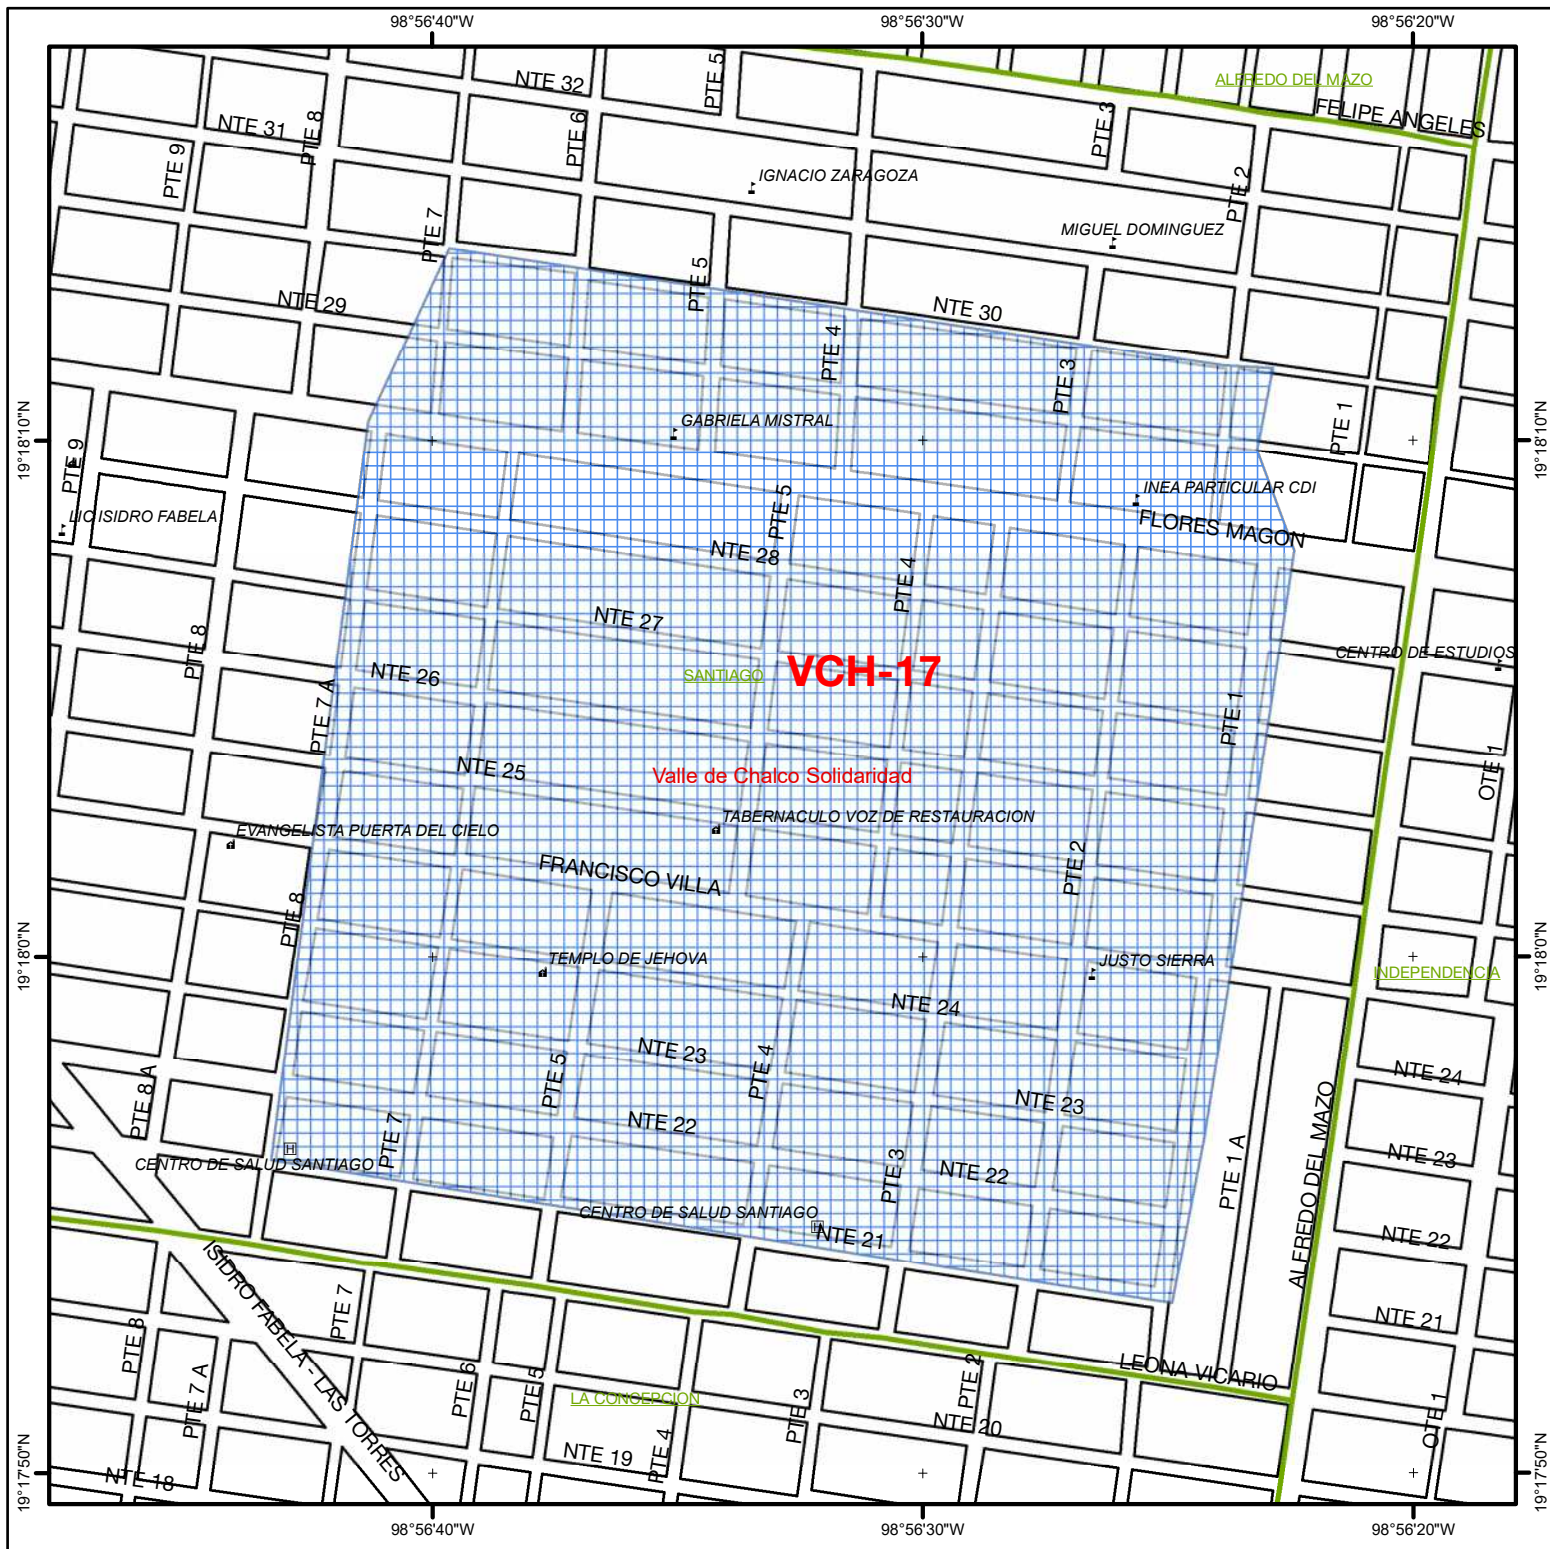
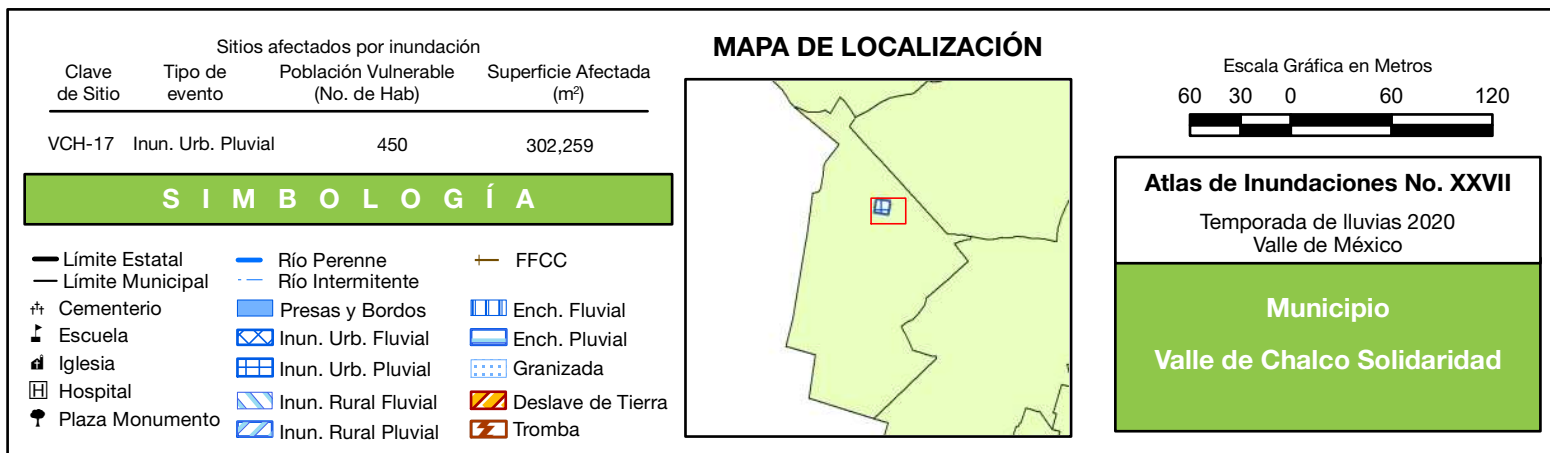
Municipio: Valle de Chalco Solidaridad  
Clave del sitio: **VCH-17** Temporada de lluvias: **2020**

Tipo de Evento: Inundación Urbana

Tirante(s) (m.) Vial: 0.30  
Interior: 0.50

Causas: Precipitación pluvial extraordinaria, falta de mantenimiento e infraestructura hidráulica insuficiente.

Descripción: La precipitación pluvial extraordinaria provocó, que en poco tiempo se satura la red de drenaje, ocasionando inundaciones en varias calles de la colonia Santiago, afectando casas habitación.

Trabajos de limpieza y desazolve de la red de drenaje

Programa de limpieza y desazolve de la red de drenaje.
