# ATLAS

DE INUNDACIONES XXV

2019

**Atlas de Inundaciones XXV**

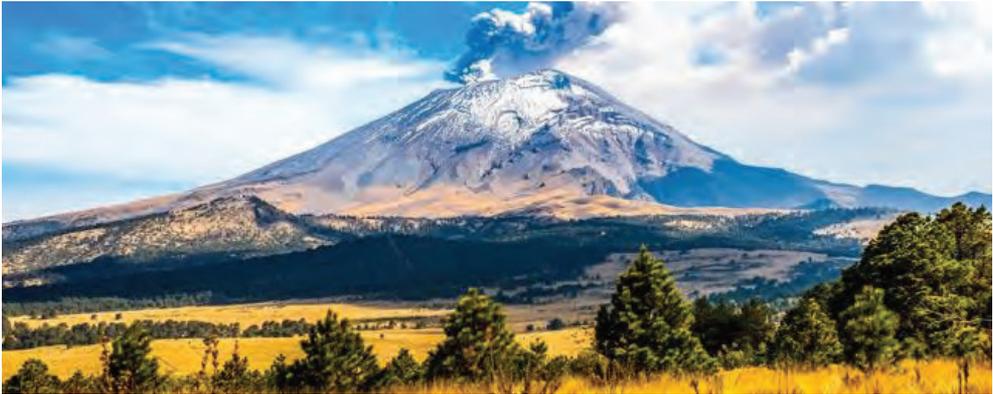
## Cuenca del Valle de México-Pánuco

1. Chicoloapan
2. Chimalhuacán
3. Coacalco de Berriozábal
4. Cuautitlán
5. Cuautitlán Izcalli
6. Ecatepec de Morelos
7. Huixquilucan
8. Ixtapaluca
9. Jaltenco
10. La Paz
11. Melchor Ocampo
12. Naucalpan de Juárez
13. Nezahualcóyotl
14. Nicolás Romero
15. Tecámac
16. Tenango del Aire
17. Tezoyuca
18. Tlalnepantla de Baz
19. Tultepec
20. Tultitlán
21. Valle de Chalco
22. Zumpango

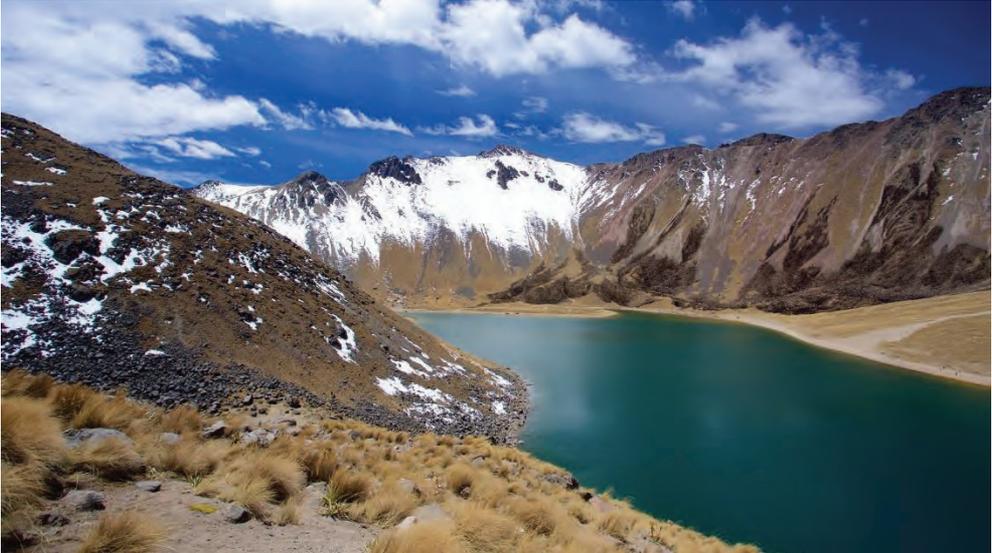
## Cuenca del Río Lerma

1. Acambay
2. Almoloya de Juárez
3. Atlacomulco
4. Ixtlahuaca
5. Jiquipilco
6. Lerma
7. Metepec
8. Rayón
9. San Antonio La Isla
10. San Mateo Atenco
11. Tianguistenco
12. Toluca
13. Zinacantepec

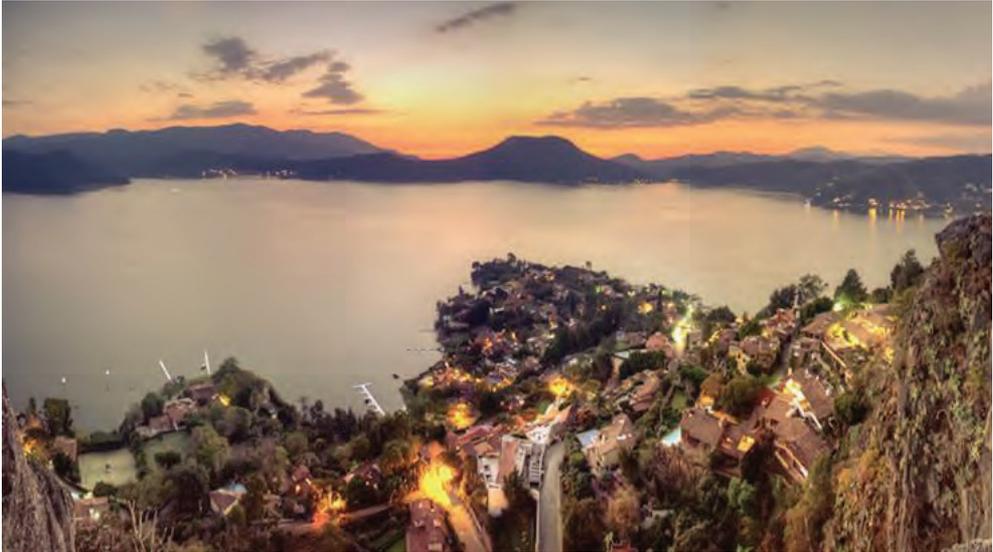
## Cuenca del Río Balsas

1. Luvianos
2. Tejupilco
3. Zumpahuacán

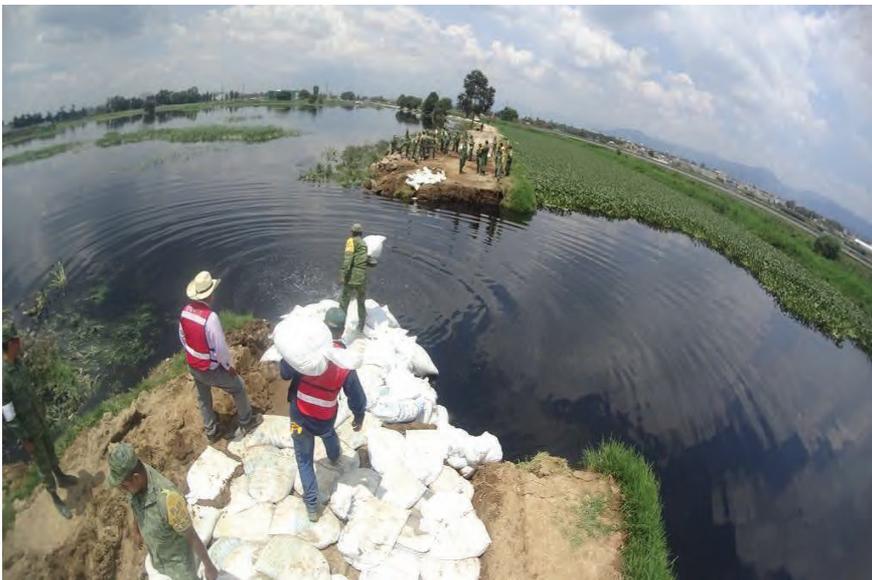
## Desbordamiento de cauces

Las fuertes lluvias presentadas en el mes de septiembre, provocaron el desbordamiento del Río Lerma, debido a la falla de su bordo izquierdo en una longitud de 15 metros a la altura de la localidad de San Pedro Tultepec, lo que ocasionó afectaciones en 955 casas habitación y terrenos de cultivo colindantes de los barrios de San Juan, San Nicolás, Santiago, San Francisco, Guadalupe y San Lucas de la Cabecera Municipal de San Mateo Atenco.

Con la participación de personal y equipo de la Comisión Nacional del Agua (CONAGUA), Secretaría de la Defensa Nacional (SEDENA), Junta de Caminos del Estado de México, Comisión del Agua del Estado de México (CAEM) y el H. Ayuntamiento, se realizaron trabajos de rectificación del cauce; reforzamiento de bordo con piedra y costalera de material de banco; además limpieza y desazolve de redes de alcantarillado y vialidades y desinfección de casas habitación, cisternas y pozos artesianos.

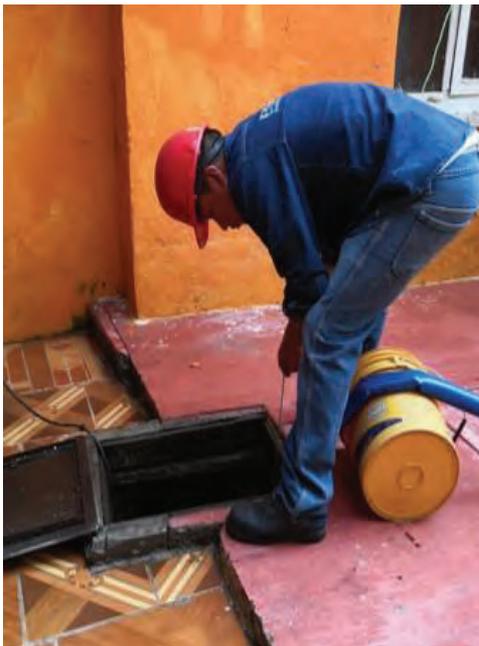
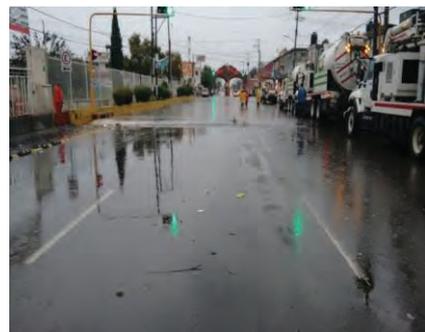
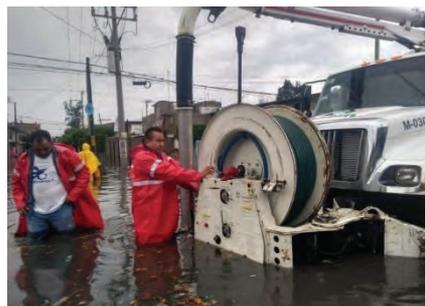
## Desbordamiento de drenes a cielo abierto

Las fuertes lluvias presentadas en el Valle de Toluca registraron afectaciones en 83 casas habitación de los barrios San Pedro y San Carlos en el municipio de San Mateo Atenco, debido a los desbordamientos de los canales San Carlos y San Isidro, lo que provocó encharcamientos e inundaciones en la zona. Esta afectación se presentó en 34 ocasiones.

Con la participación de personal y equipo del Organismo Operador de San Mateo Atenco (OPDAPAS) y del Grupo Tláloc de la CAEM, se realizaron trabajos de limpieza y desazolve de redes de atarjeas y vialidades y desinfección de casas habitación y cisternas; para lo que fue necesario utilizar motobombas, equipos de presión succión, camiones cisterna, entre otros.

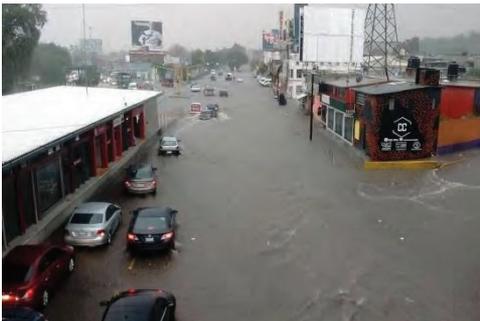
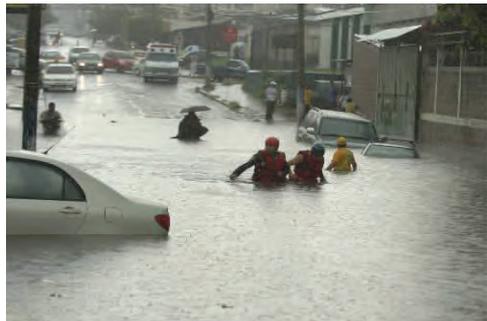
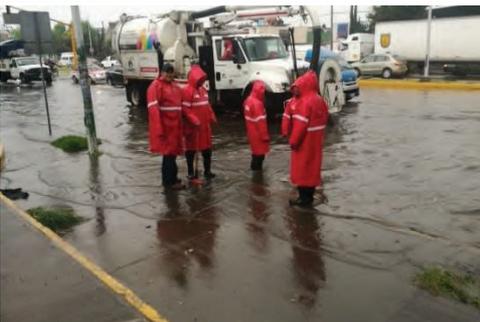
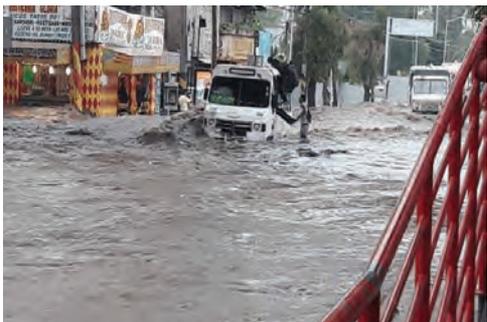
## Bajada de aguas broncas

Las precipitaciones pluviales extraordinarias ocasionaron la bajada de aguas broncas de La Sierra de Guadalupe, concentrándose en la Vía José López Portillo a la altura del Asta Bandera en el municipio de Tultitlán, generando encharcamientos con tirantes de hasta un metro de altura afectando el tránsito vehicular en ambos sentidos. Esta afectación se registró en 24 ocasiones.

Con la participación de personal y equipo del Organismo Operador de Tultitlán (APAST) y del Grupo Tláloc, se realizaron trabajos de limpieza y desazolve de redes de atarjeas y vialidades, para lo que fue necesario utilizar motobombas, equipos de presión succión, camiones cisterna, entre otros.

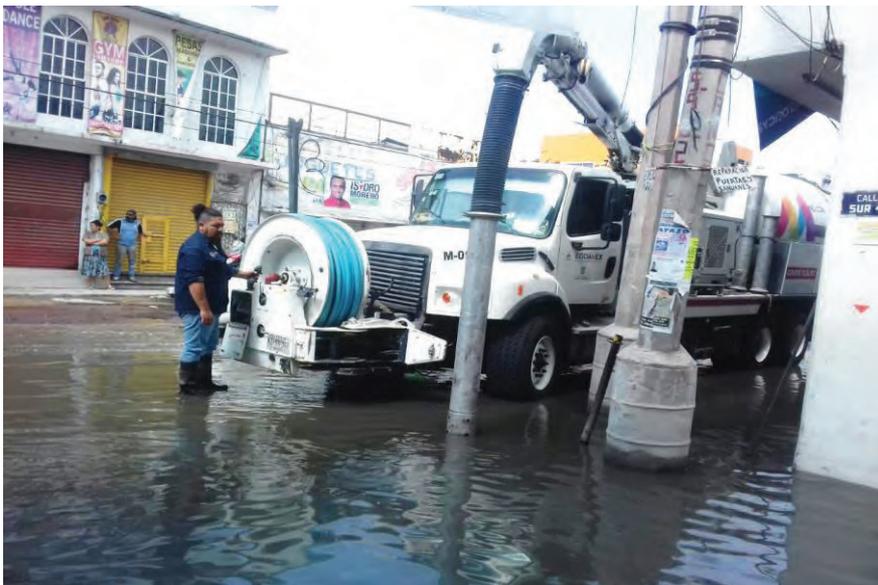
## Hundimientos diferenciales de terreno

Precipitaciones pluviales extraordinarias aunado a los hundimientos diferenciales de terreno, ocasionaron encharcamientos sobre la Av. Lourdes, en las colonias Nuevo Paseo de San Agustín 1ª, 2ª y 3ª secciones, en el municipio de Ecatepec de Morelos, afectando el tránsito vehicular. Esta afectación se registró en 27 ocasiones.

Con la participación de personal y equipo del Organismo Operador de Ecatepec (SAPASE) y del Grupo Tláloc, se realizaron trabajos de limpieza y desazolve de redes de atarjeas y vialidades y desinfección de casas habitación y cisternas, para lo que fue necesario utilizar motobombas, equipos de presión succión, camiones cisterna, entre otros.

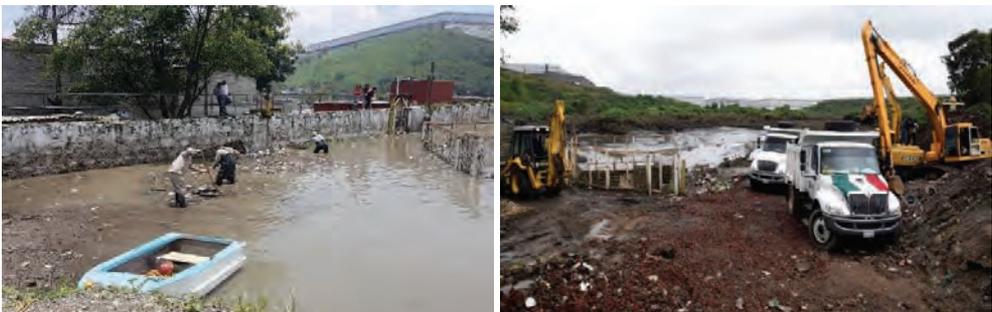
## Infraestructura hidráulica insuficiente y falta de mantenimiento

Las precipitaciones pluviales extraordinarias, ocasionaron el incremento de niveles de La Presa El Ángulo, por lo que de forma preventiva se abrieron sus compuertas, provocando encharcamientos sobre las vialidades de las colonias Ejidal de San Isidro, Las Huertas, Las Mariposas, Unidad Habitacional Niños Héroes y San Isidro en el municipio de Cuautitlán Izcalli, sin afectar a casas habitación.

Con la participación de personal y equipo de los Organismos Operadores de los municipios de Cuautitlán Izcalli (OPERAGUA) y Atizapán de Zaragoza (SAPASA) y del Grupo Tláloc, se realizaron trabajos de limpieza y desazolve del vaso de la presa extrayendo la cantidad de 55,000 m<sup>3</sup> de azolve; además de la limpieza y desazolve de redes de atarjeas y vialidades, para lo que fue necesario utilizar excavadoras, camiones de volteo, equipos de presión succión, camiones cisterna, entre otros.

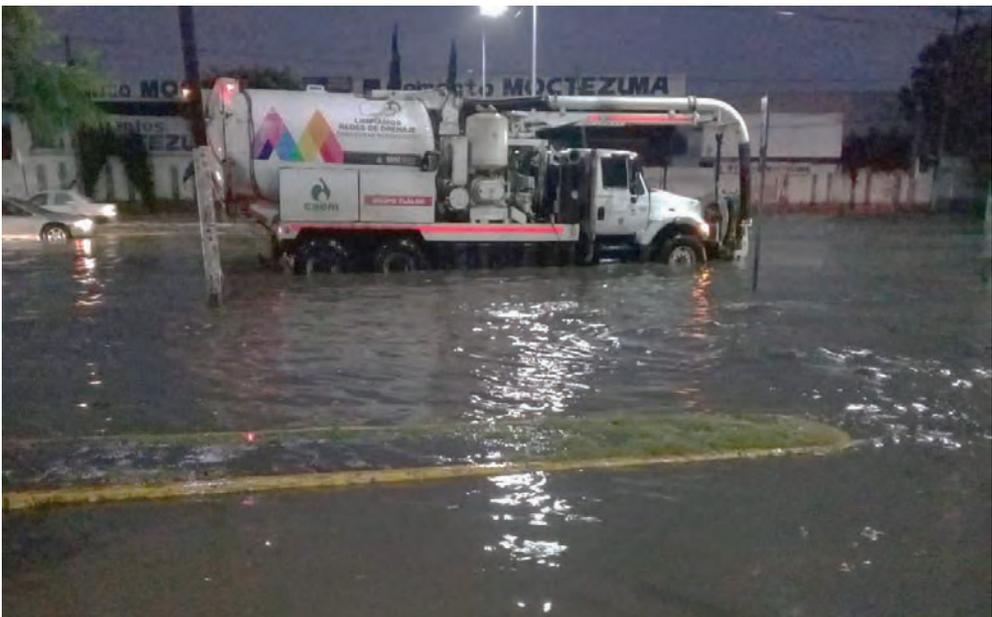
## Infraestructura hidráulica insuficiente y falta de mantenimiento

Al presentarse una tormenta inusual, que ocasionó la acumulación de azolve y basura en las coladeras pluviales y en la red de drenaje, provocó encharcamientos e inundaciones afectando a 413 casas habitación de la colonia Valle de Los Reyes en el municipio de La Paz, con niveles en interiores de las casas de 10 a 50 centímetros.

Con la participación de personal y equipo del Grupo Tláloc, se realizaron trabajos de limpieza y desazolve de redes de atarjeas, vialidades y desinfección de casas habitación y cisternas, para lo que fue necesario utilizar motobombas, equipos de presión succión, camiones cisterna, entre otros.

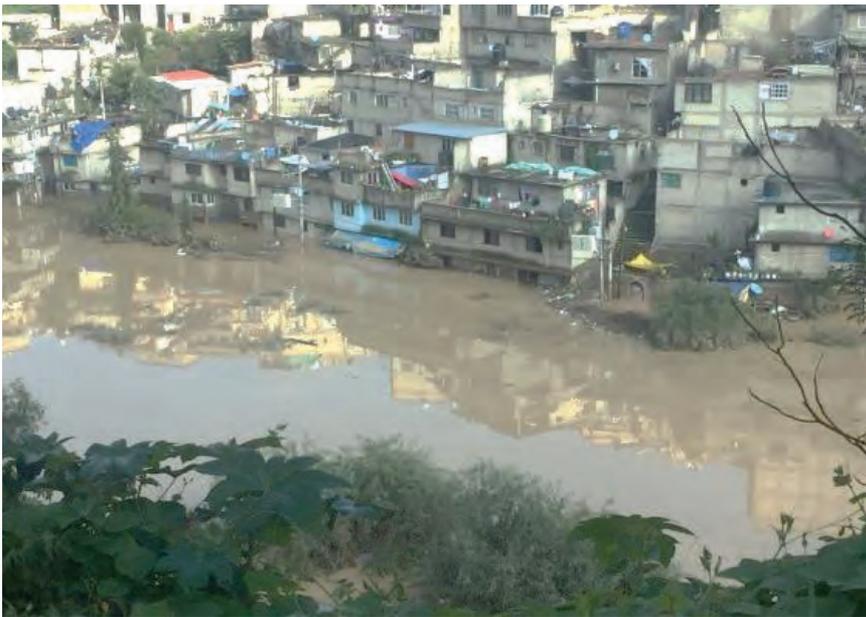
## Asentamientos humanos irregulares

Las precipitaciones pluviales presentadas en la zona, ocasionaron el incremento de los niveles de la Presa El Sordo en el municipio de Naucalpan, sin que estos llegaran a su nivel de aguas máximas extraordinarias, provocando la inundación de viviendas y de 25 casas habitación, ubicadas dentro del vaso de la presa, en zona federal.

Se abrieron las compuertas de la presa a su máxima capacidad, con el objeto de bajar los niveles del agua. Se recomienda delimitar la zona federal de la presa y desalojar a los habitantes que actualmente ocupan parte del vaso de la presa.

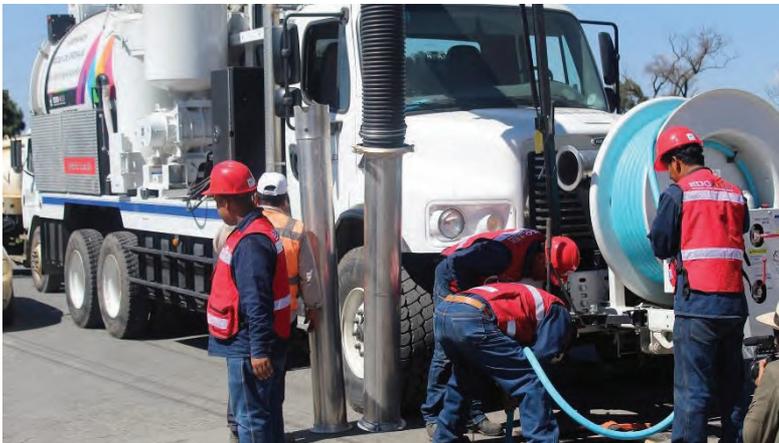
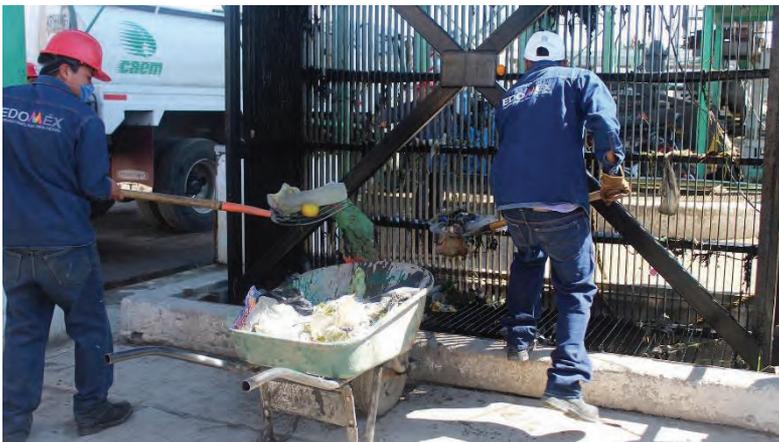
La Comisión del Agua del Estado de México, en cada temporada de lluvias pone en marcha el Programa de Prevención y Atención a Emergencias, que consiste en la limpieza, desazolve, mantenimiento y reparación de la infraestructura de drenaje para desalojar las aguas pluviales de manera más eficiente, realizando las siguientes acciones:

- Limpieza y desazolve de redes de alcantarillado, cárcamos de bombeo, fosas sépticas y drenes a cielo abierto.
- Excavación de cepas para alojar tubería y/o drenar aguas excedentes.
