Atlas de Inundaciones No. XXVI
Temporada de lluvias 2019
Cuenca del Río Lerma

Ocoyoacac

Cuenca: Río Lerma
Municipio: Ocoyoacac
Gerencia regional de la CAEM: Toluca
Clave del sitio: OCO-04
Temporada de lluvias: 2019

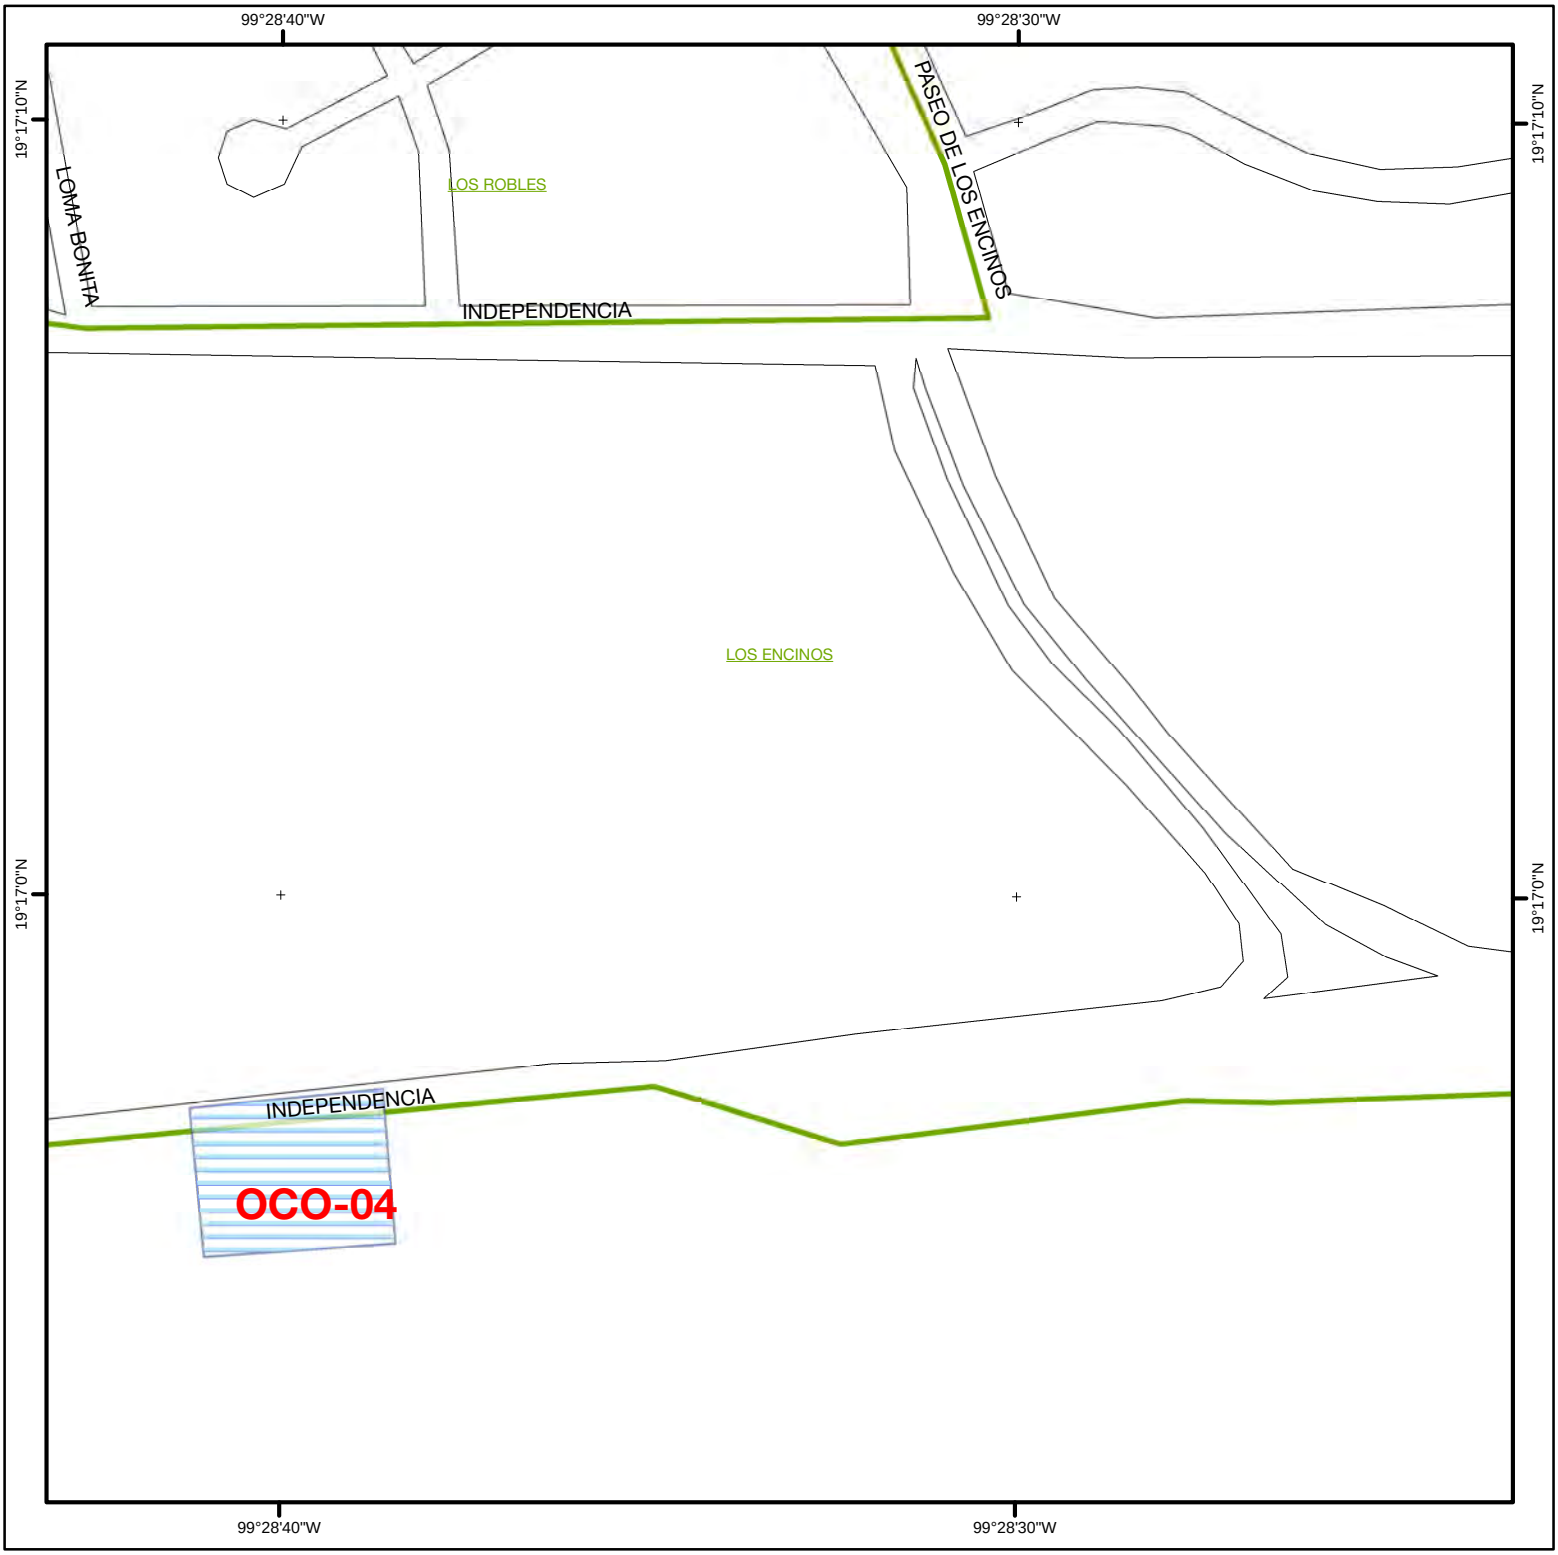
Causas: Precipitación pluvial extraordinaria y falta de mantenimiento.

Descripción: La precipitación pluvial intensa, aunado a la falta de mantenimiento, provocaron encharcamientos en el retorno de la Autopista Toluca - México con tirantes de hasta 60 centímetros.

Sitios afectados por inundación

Clave de Sitio	Tipo de evento	Población Vulnerable (No. de Hab)	Superficie Afectada (m^2)
OCO-04	Ench. Pluvial	0	4,621

Personal de la CAEM, realizó la limpieza y desazolve de la red de drenaje, utilizando un equipo de presión - succión y 1 equipo especializado.

Programa de limpieza y desazolve de la red de drenaje de la autopista.
