Atlas de inundaciones No. XXIV
 Temporada de llluvias 2017
 Cuenca del Río Lerma

Municipio
Lerma

Cuenca: Río Lerma	Municipio: Lerma.	Temporada de Lluvias: 2017
Gerencia regional de la CAEM: Toluca	Clave del sitio: LER-02

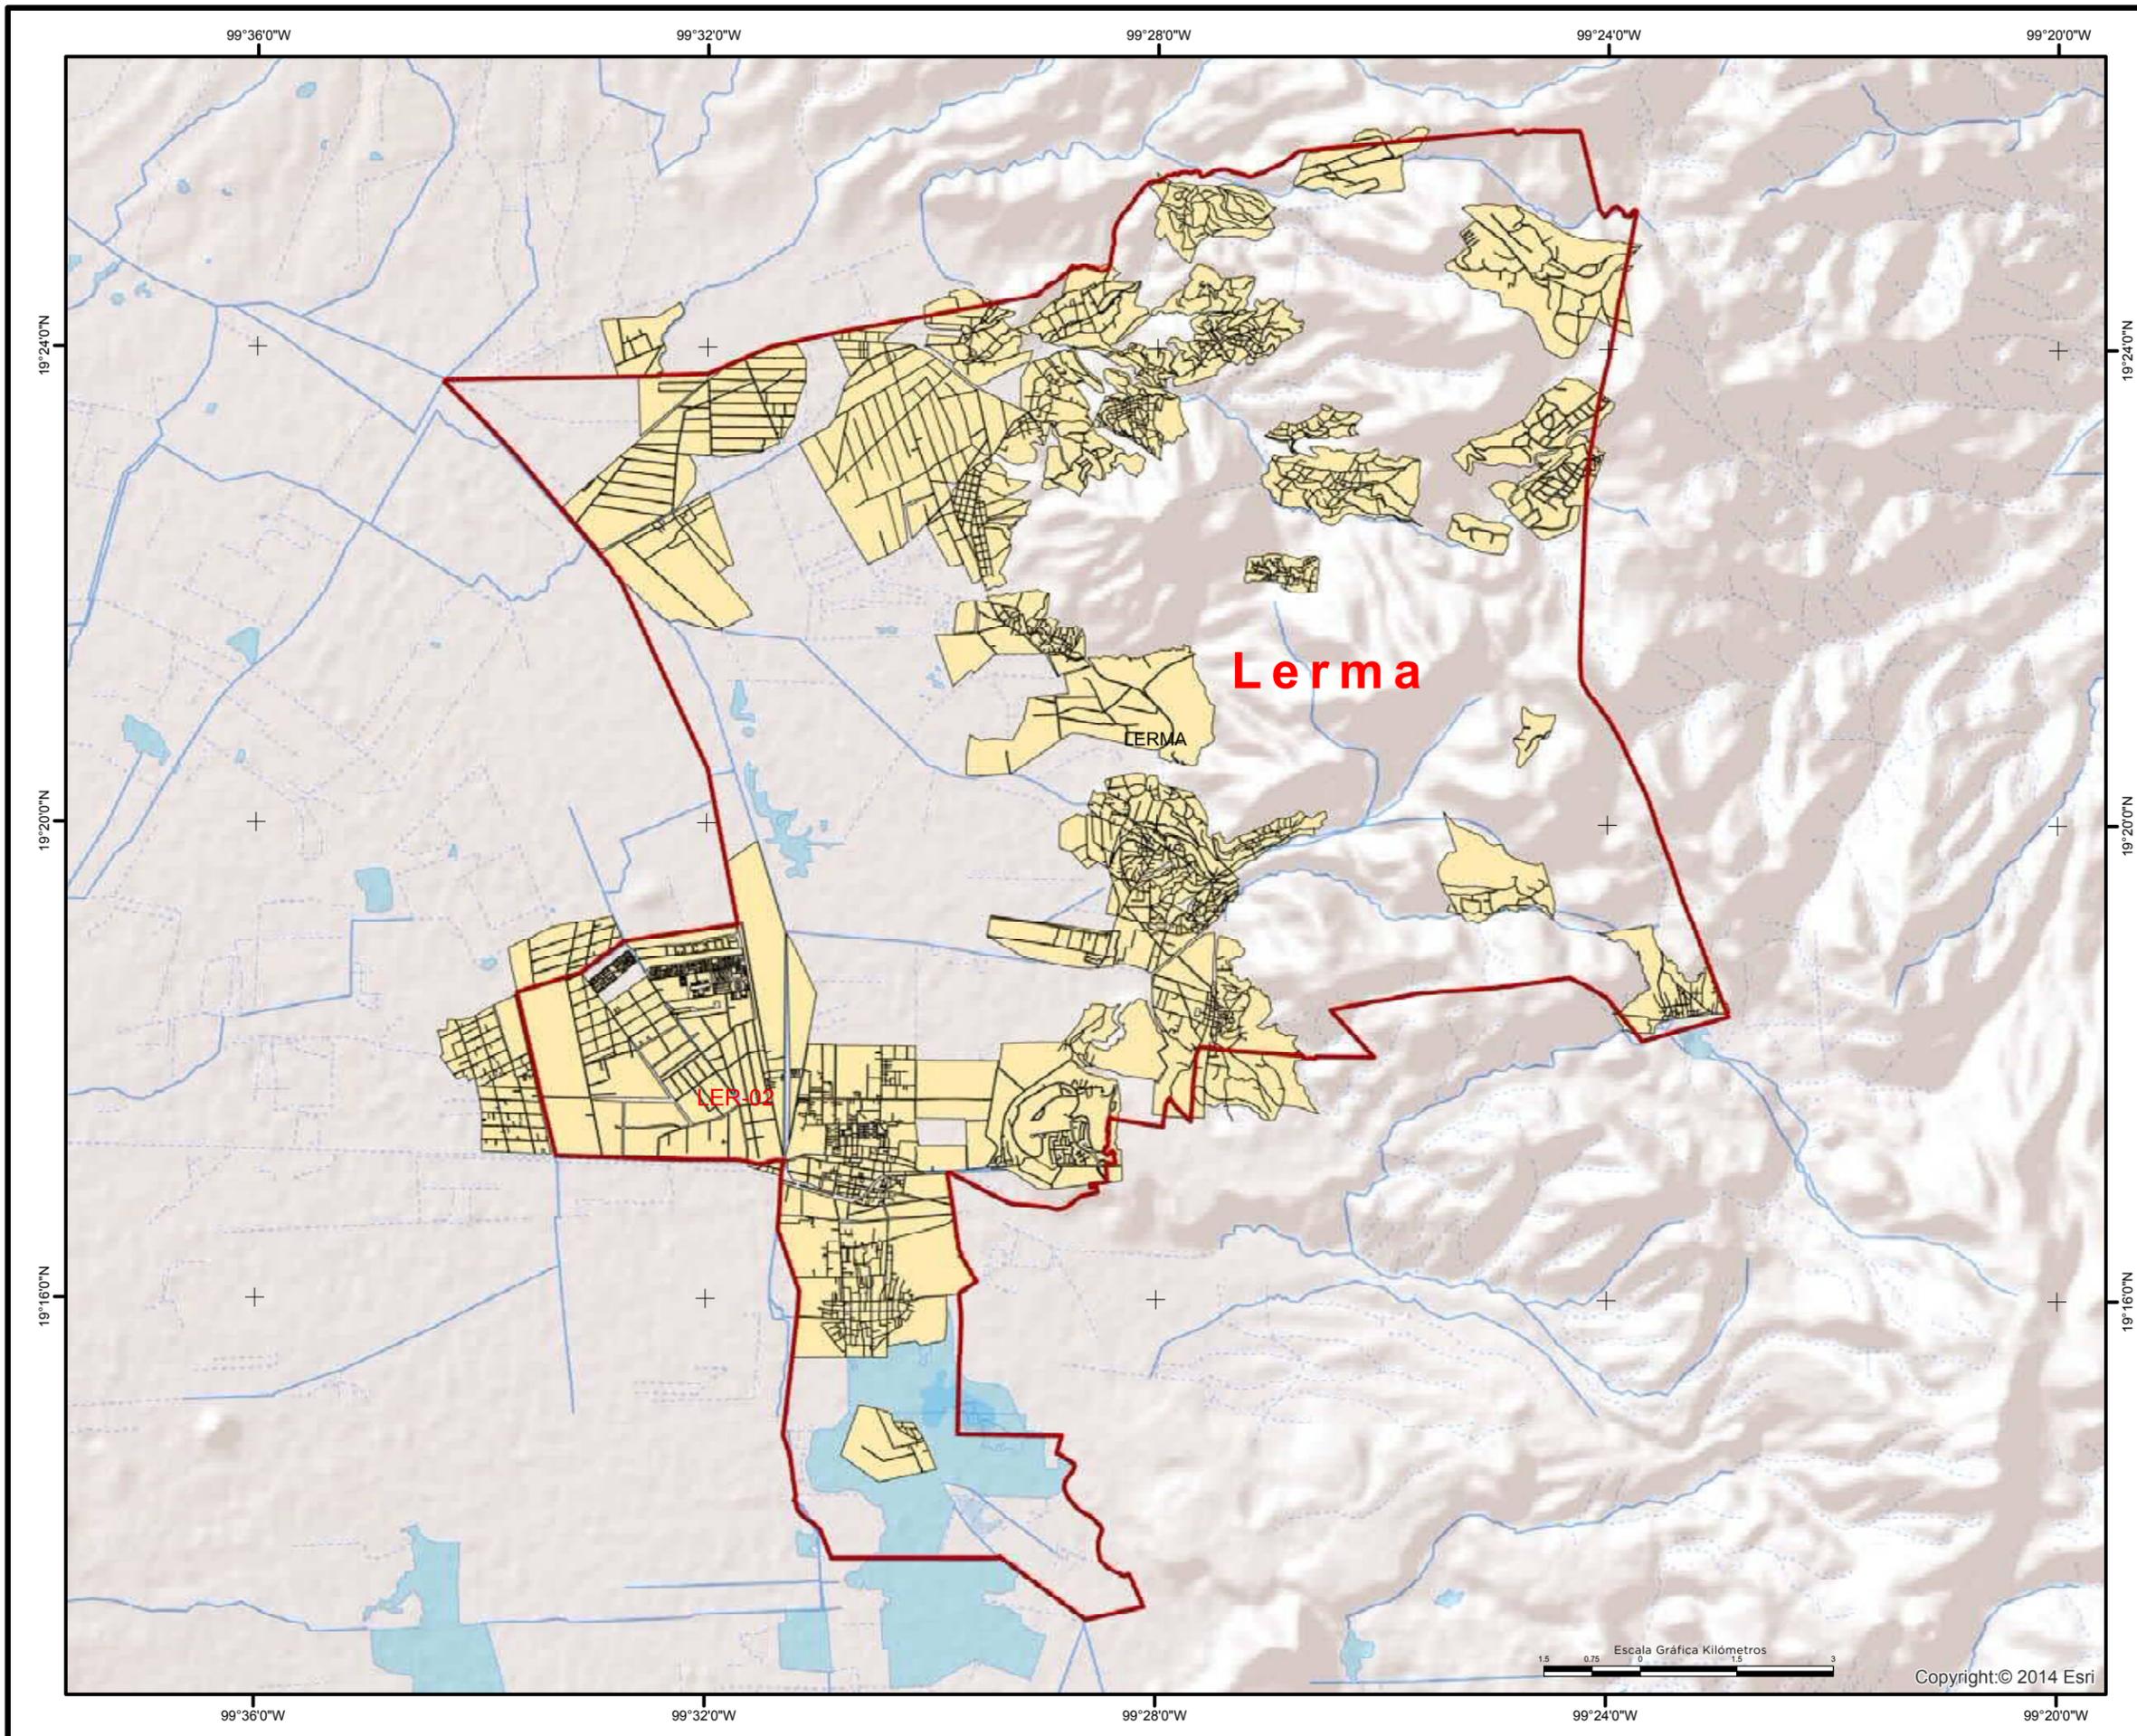
Sitios afectados por inundación

<p>I.-Identificación de la zona</p> <p>Localidad: Cabecera Municipal.</p> <p>Colonia(s) y/o barrio(s): Parque Industrial Lerma.</p> <p>Delimitación del área (calles) :</p> <p>Al norte: Sauces.</p> <p>Al sur: Sauces.</p> <p>Al oriente: Santa Ana.</p> <p>Al poniente: De Las Partidas.</p> <p style="text-align: right;">Zona: Urbana</p>	<p>II. Vulnerabilidad</p> <p>Superficie (m²): 6,480</p> <p>Población (hab.): 0 Evento: Encharcamiento en vialidad</p>

<p>Fecha(s) de evento(s): 24 de Junio de 2017.</p> <p>Tirante(s) (m.) Vial: 0.30 Interior: 0.00</p>	Inmuebles afectados :	Casa habitación:	0	Local comercial:	0	Industria:	0	Otros:	0	Edificio Público:	0	Total:	0
Inmuebles afectados :	Casa habitación:		0	Local comercial:	0									
	Industria:		0	Otros:	0									
	Edificio Público:	0	Total:	0

<p>III. Problemática</p> <p>Causas: Precipitación pluvial extraordinaria e infraestructura hidráulica insuficiente.</p> <p>Descripción: Precipitación pluvial intensa ocasionó la anegación de la Av. de Las Partidas esquina con Circuito Industria Sur, sin afectar inmuebles.</p>

IV. Acciones emergentes realizadas para disminuir las afectaciones	Dependencia(s) ejecutora(s)	Costo estimado (\$)
1.- Personal de la CAEM apoyo con un equipo de presión - succión, los niveles fueron abatidos a los 23:00 hrs.	CAEM.	20,000

V. Obras y acciones contempladas para el año 2018	Dependencia(s) ejecutora(s)	Costo estimado (\$)
1.- Terminación de la Segunda Etapa del Colector Pluvial Principal.	CAEM.

VI. Obras y acciones necesarias para evitar de forma definitiva la problemática	Dependencia(s) ejecutora(s)	Costo estimado (\$)
1.- Rectificación del drenaje sanitario y capacidad de la Planta Tratadora de Reciclagua Ambiental.	CAEM.

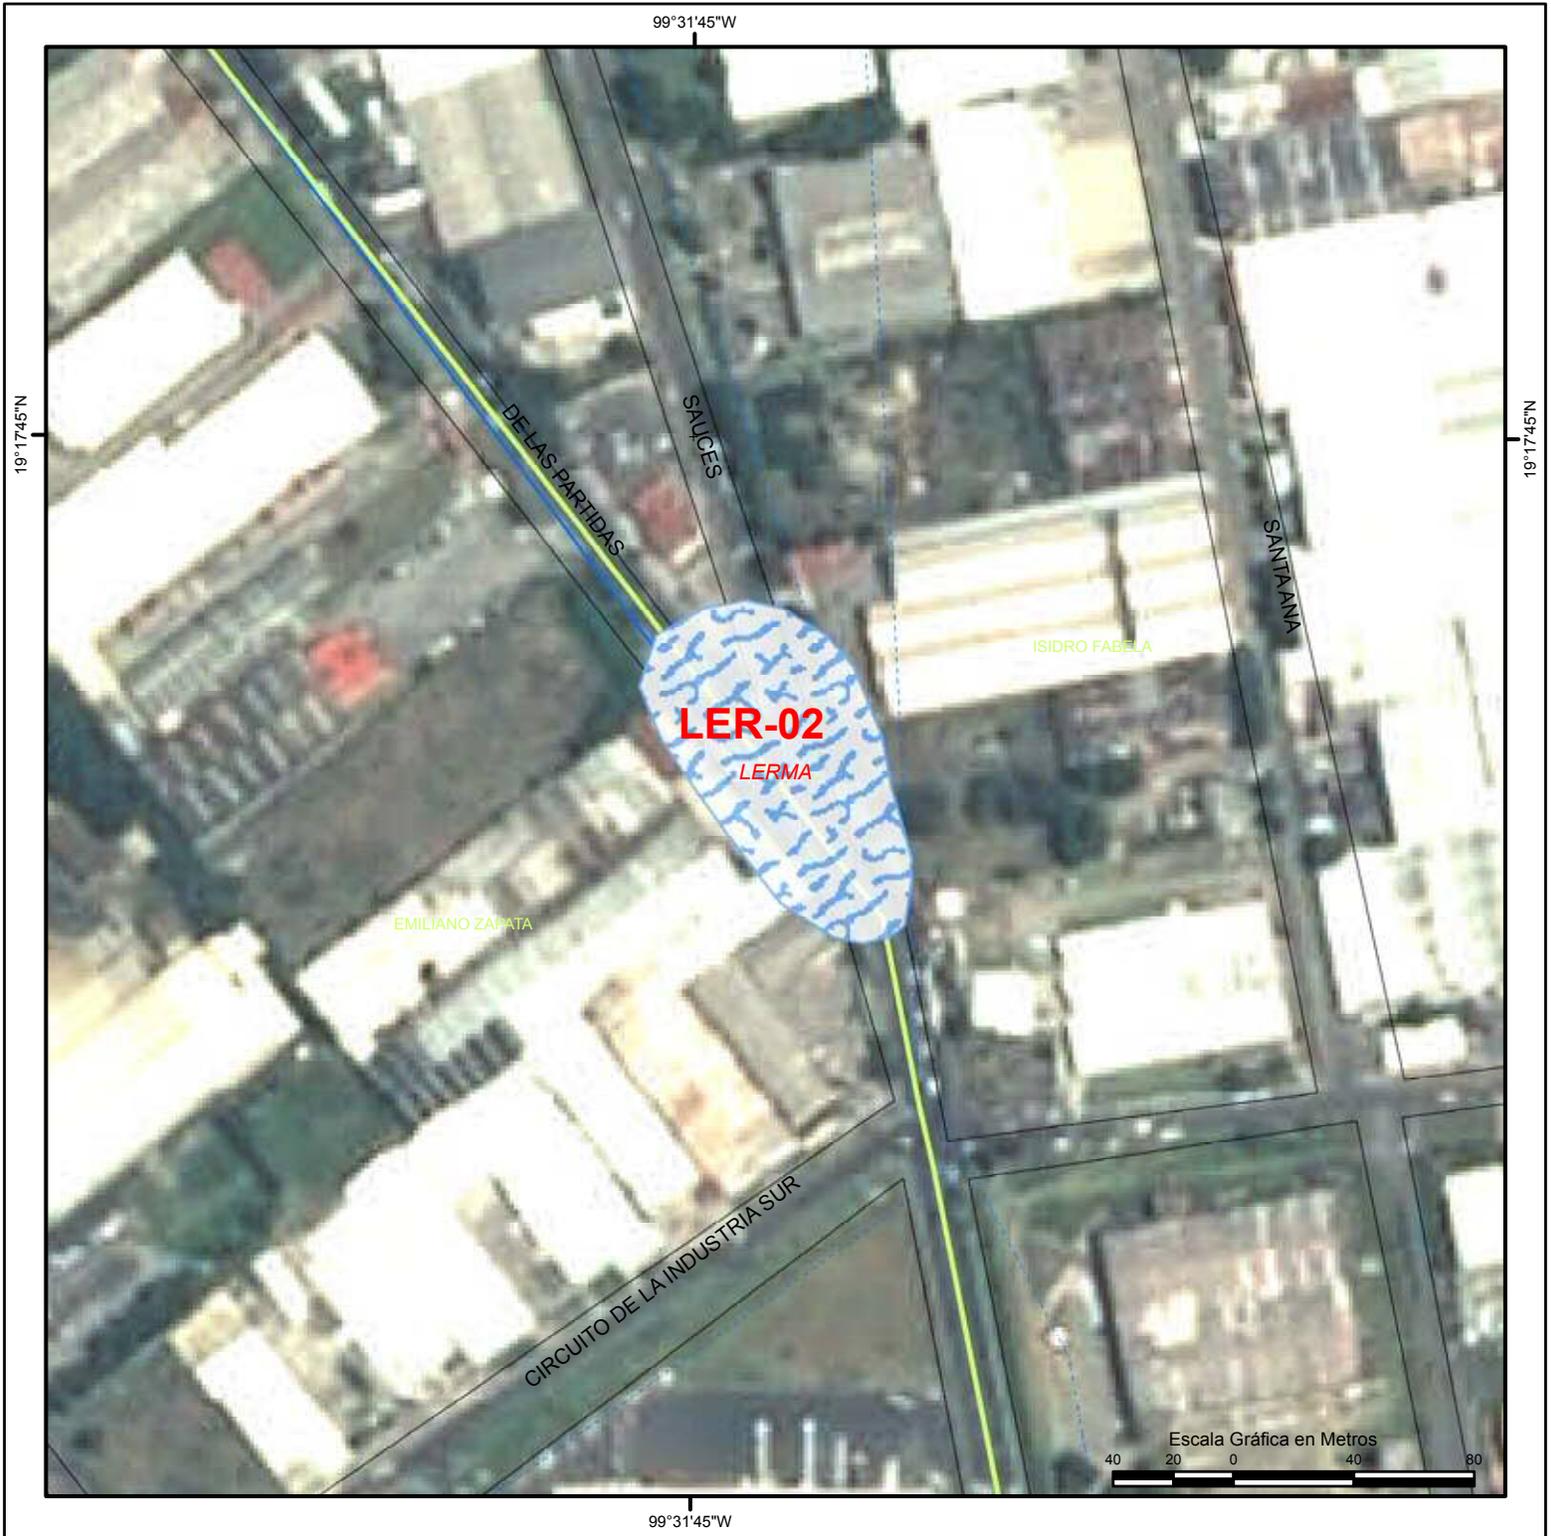
Sitios afectados por inundación

Clave de Sitio	Tipo de Fenómeno	Población Vulnerable (No. de Hab)	Superficie Afectada (m ²)
LER-02	Encharcamiento	0	6,480
