Atlas de inundaciones No. XXIV  
 Temporada de Lluvias 2017  
 Cuenca del Río Lerma

Municipio  
**San José del Rincón**

Clave del sitio: SJR-03

Clave del sitio: SJR-15

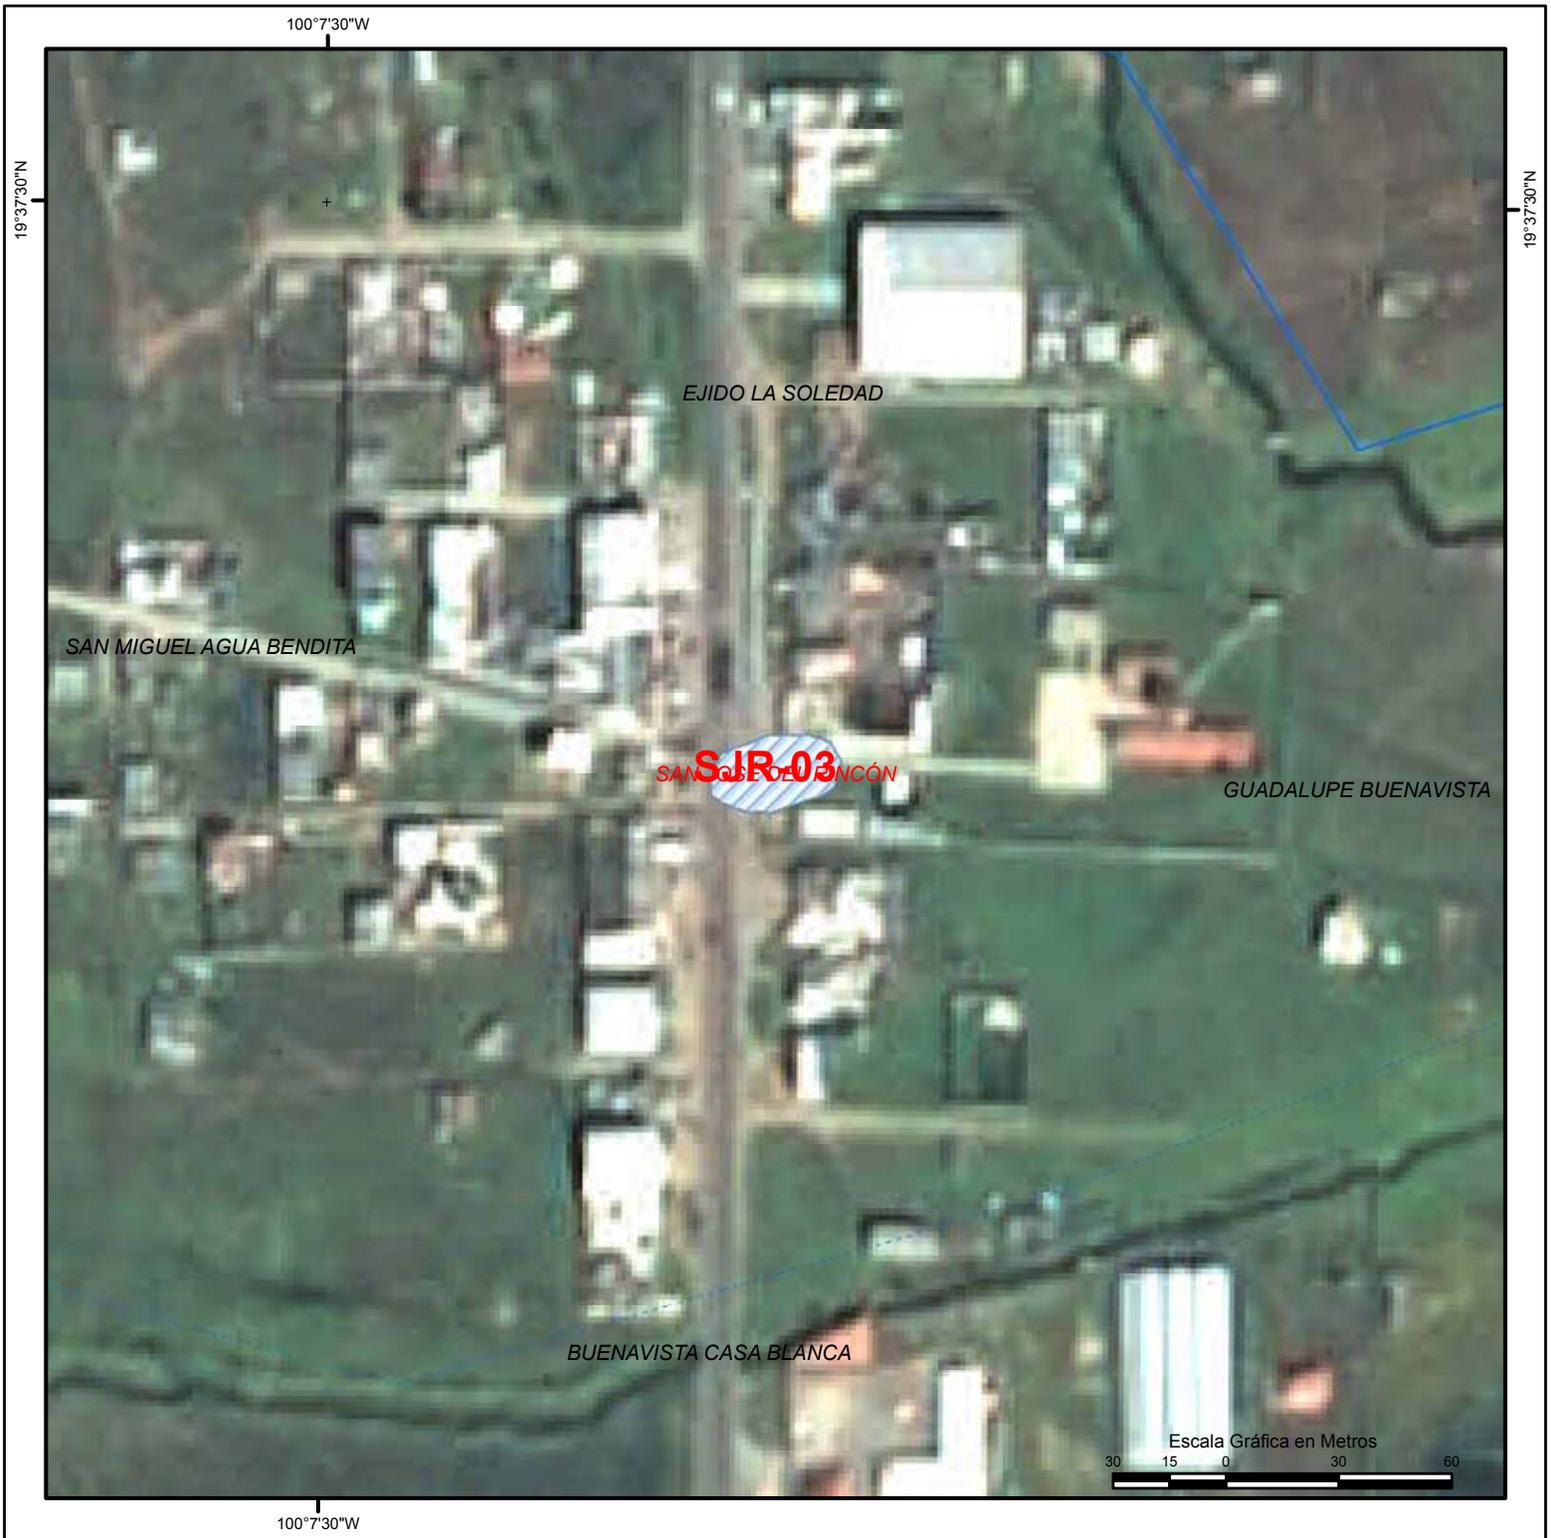
Evento: Inundación Rural

Tirante(s) (m.) Vial: 0.40  
Interior: 0.40

Causas: Precipitación pluvial extraordinaria y desbordamiento de cauces.

Descripción: Se presentó una tormenta acompañada de fuertes vientos, lo que provocó inundaciones y encharcamientos afectando 2 casas habitación y a la Escuela "Padre de La Reforma".

1.- Excavación de zanja para drenar el agua que afectaba a la Escuela "Padre de La Reforma".

1.- Desazolve y ampliación de cauces de ríos.

2.- Limpieza y desazolve de la red de drenaje.

1.- Contar con maquinaria necesaria para optimizar el desazolve y ampliación de ríos.

2.- Proyecto de drenaje pluvial de la zona.

3.- Construcción de cunetas y de muros de contención en donde sea requerido.

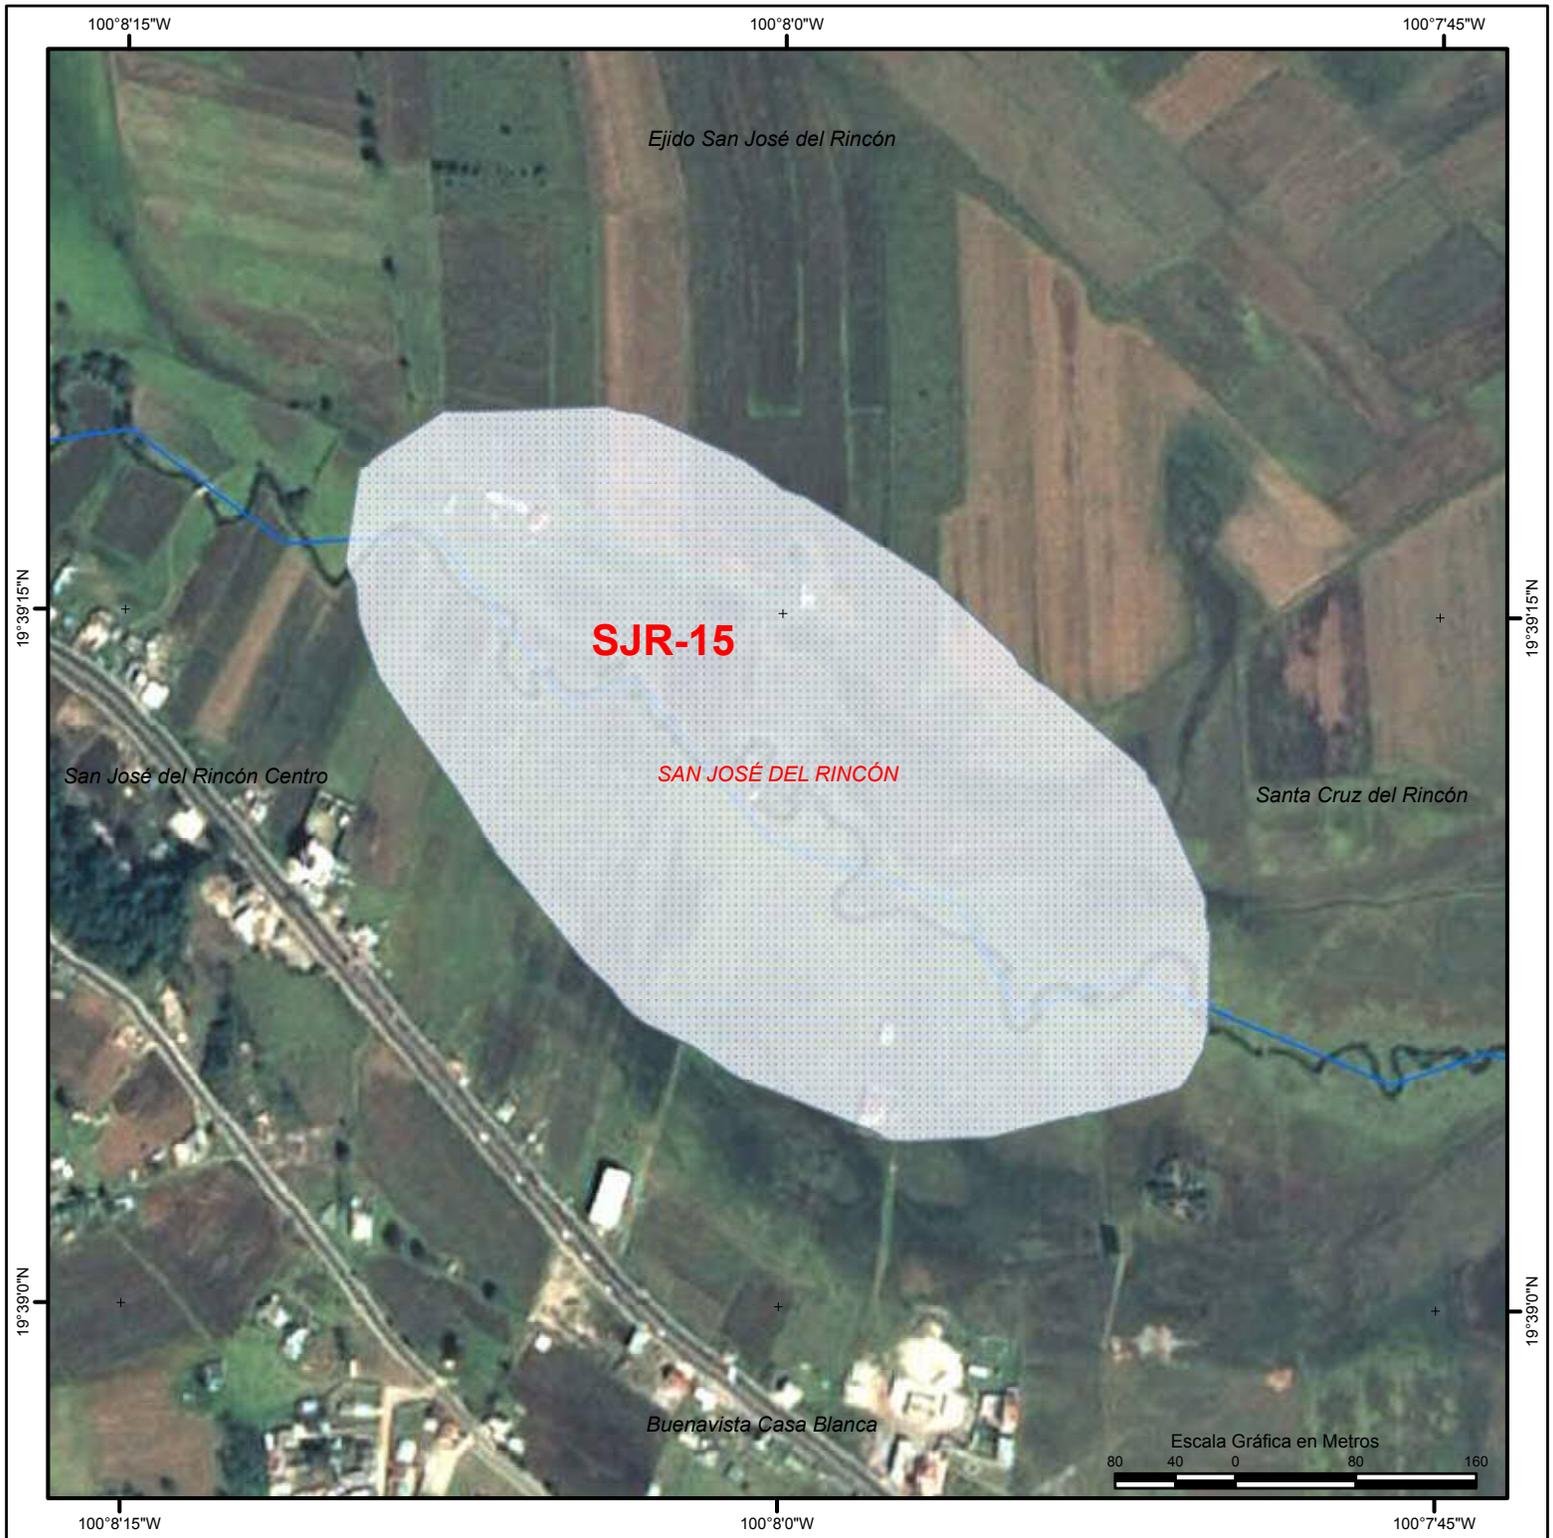
Población (hab.): 110 Evento: Granizada

Tirante(s) (m.) Vial: 0.30  
Interior: 0.30

Causas: Bajada de aguas broncas de laderas y precipitación pluvial con granizo.

Descripción: Precipitación pluvial con granizo causó encharcamientos e inundaciones en el Preescolar "Maria Montessori".

- 1.- Limpieza y desazolve de cinta asfáltica.
- 2.- Remoción de lodos y agua excedente por medio de la excavación de zanja para drenar el agua excedente.

- 1.- Limpieza y desazolve del cauce natural.
- 2.- Limpieza y desazolve de alcantarillas existentes.
- 3.- Fabricación de cunetas en la vialidad.

- 1.- Contar con maquinaria necesaria para optimizar la limpieza y desazolve de ríos, se considera que con la limpieza y desazolve de ríos y alcantarillados se minimicen los problemas de encharcamientos e inundaciones.
