Atlas de Inundaciones No. XXVII
 Temporada de Lluvias 2020
 Cuenca del Río Lerma

**Municipio
 Otzolotepec**

Clave del sitio: OTZ-02

Temporada de lluvias: 2020

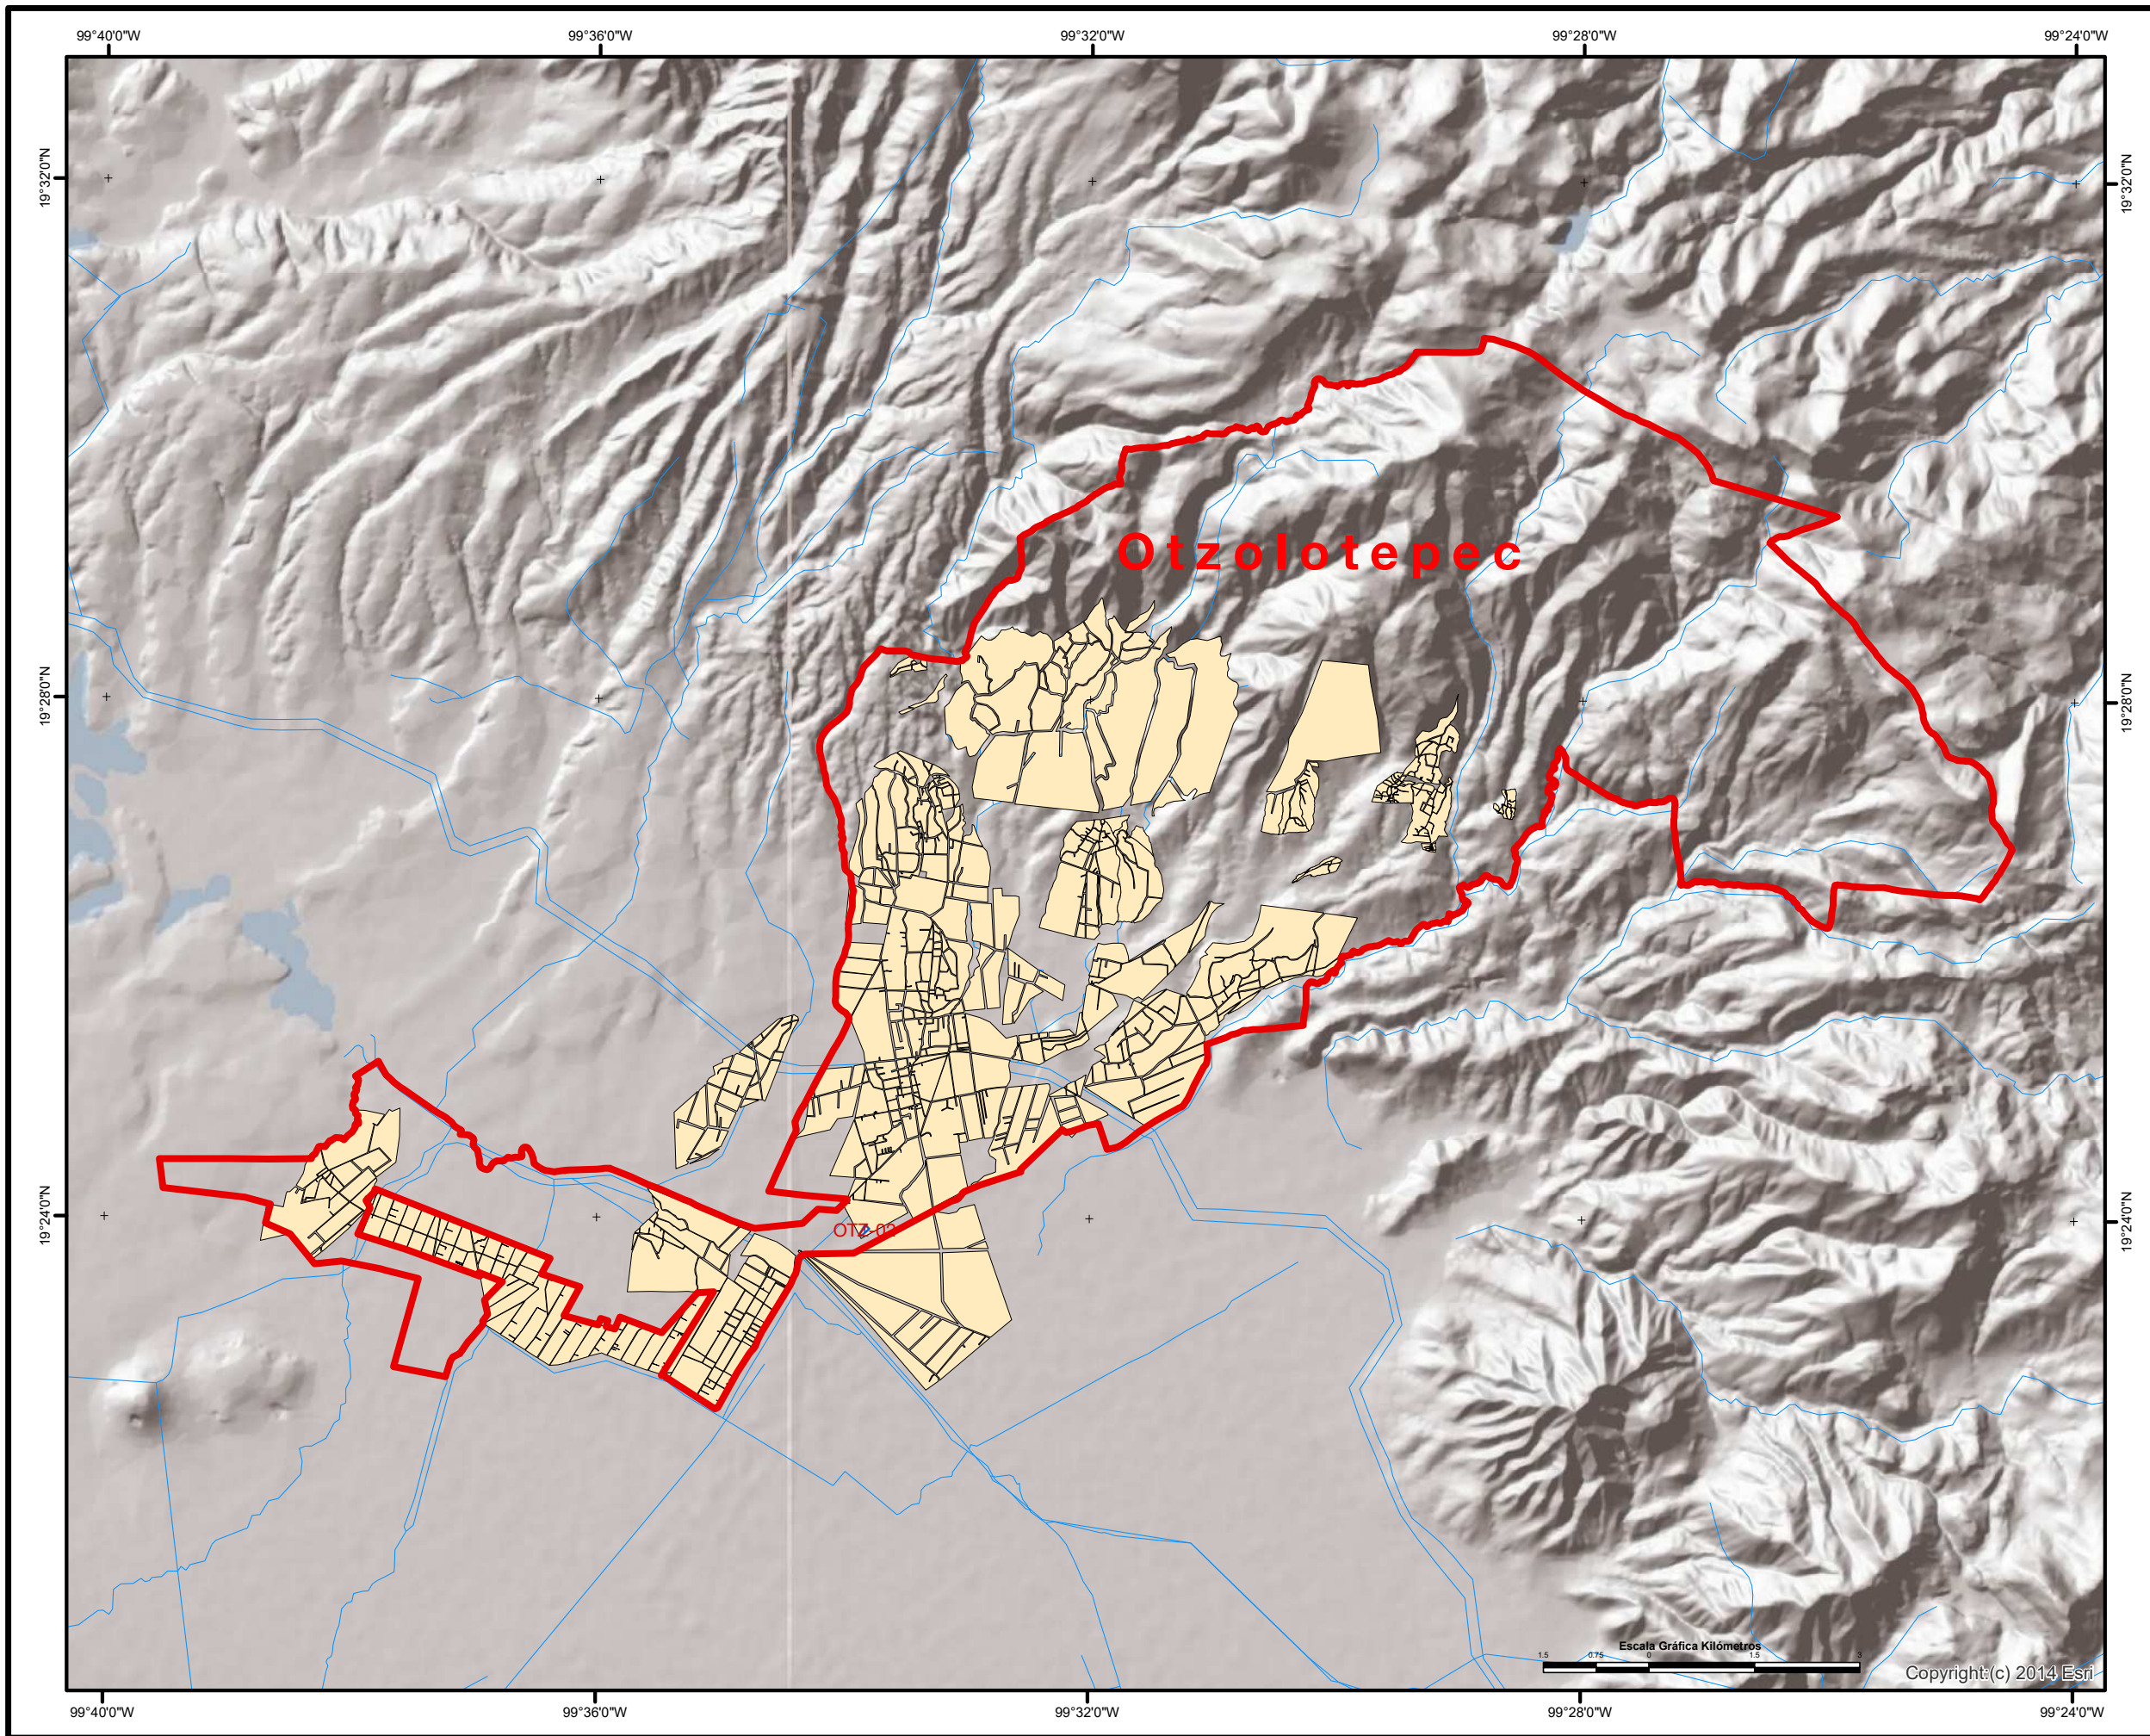
Sitios afectados por inundación

Clave de Sitio	Tipo de Fenómeno	Población Vulnerable (No. de Hab)	Superficie Afectada (m ²)
OTZ-02	Inun. Urb. Pluvial	55	8,815
Totales	1	55	8,815

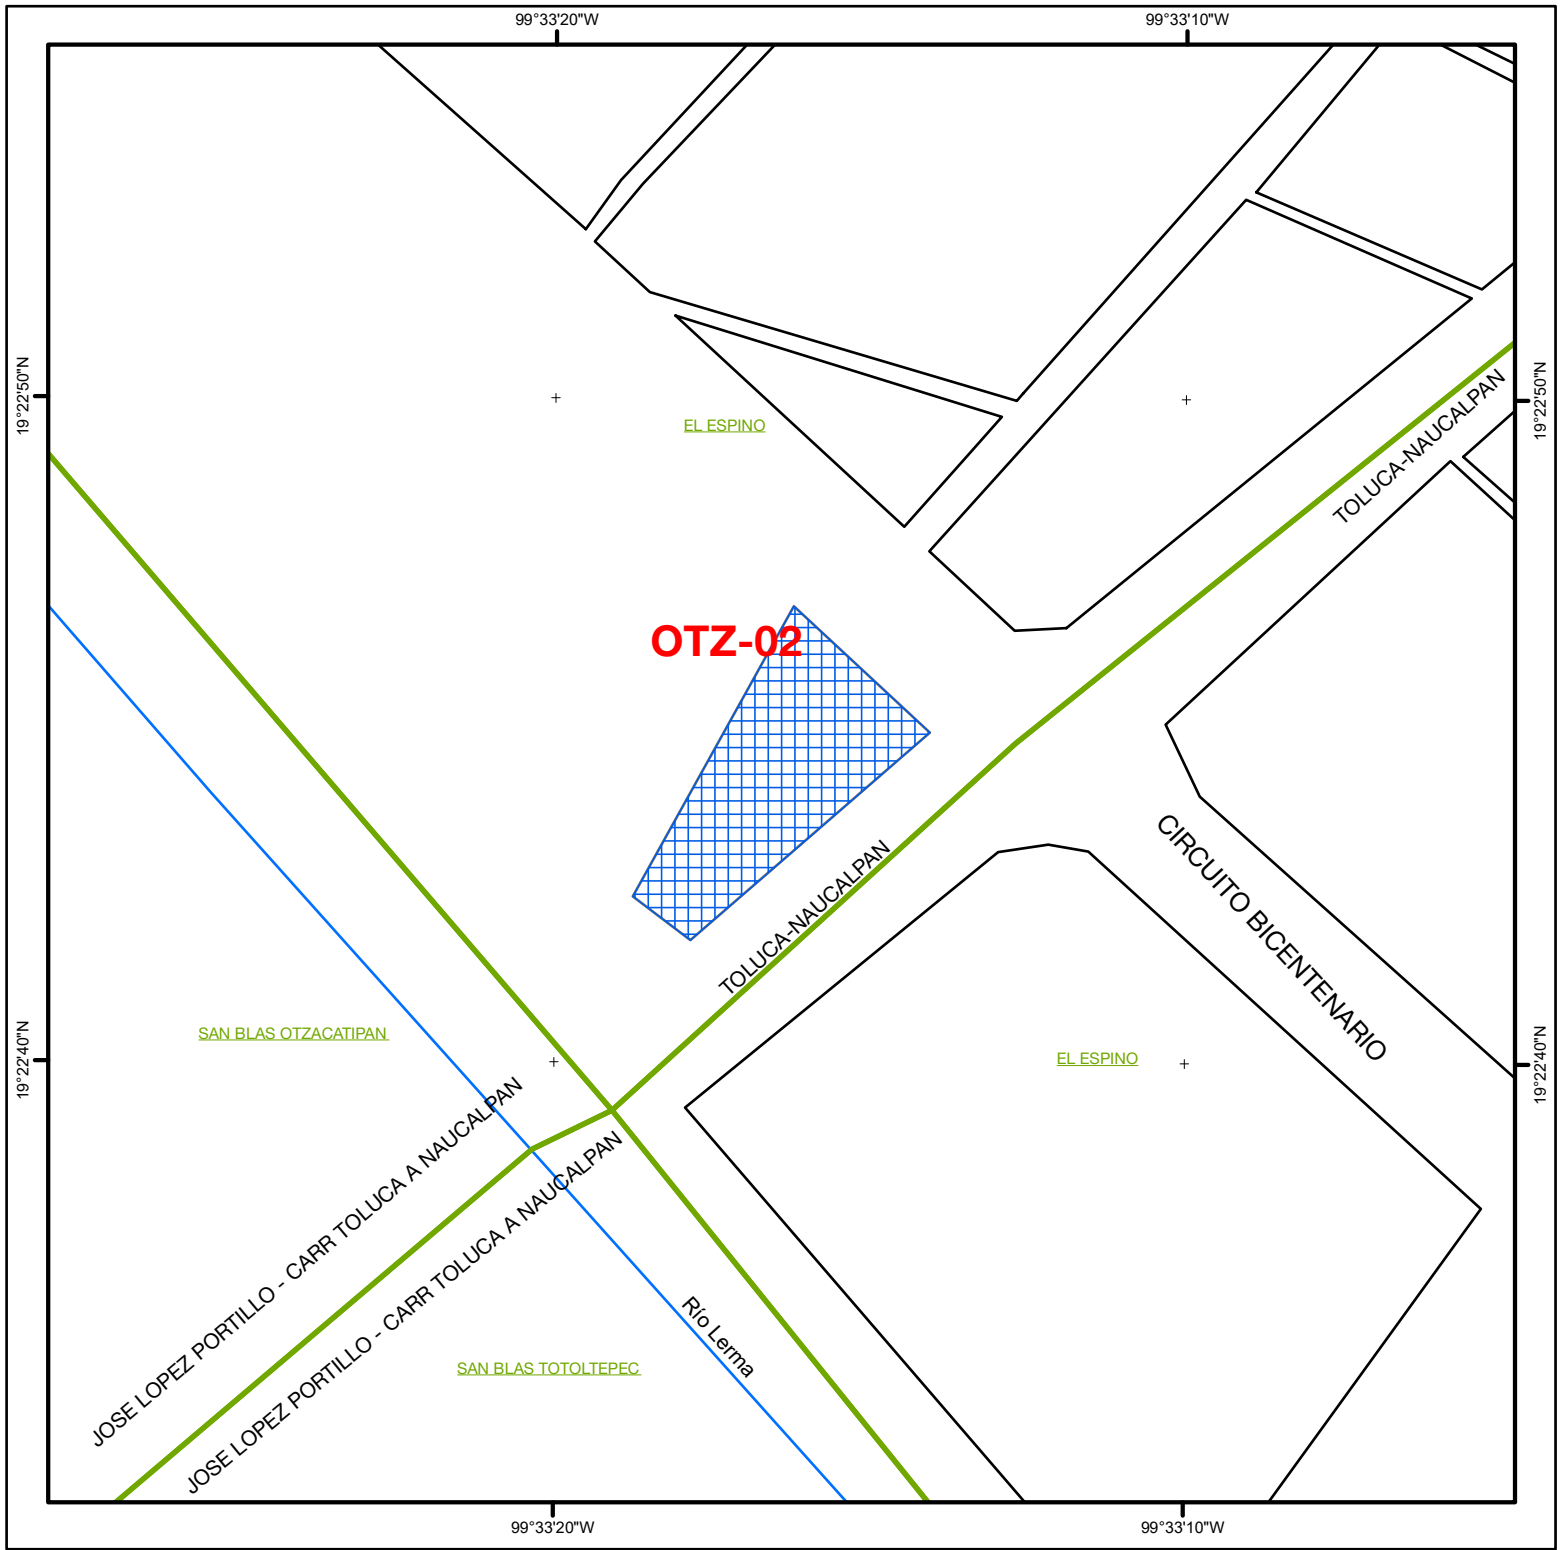
Descripción: Precipitación pluvial intensa, aunado a la falla de la acometida eléctrica del cárcamo ubicado en el Barrio El Espino, provocó la inundación de 11 casas habitación.

Mantenimiento preventivo y correctivo del cárcamo ubicado en el Barrio El Espino.
