Atlas de Inundaciones No. XXVII
 Temporada de lluvias 2020
 Cuenca del Valle de México

**Municipio
La Paz**

Clave del sitio: PAZ-01

Clave del sitio: PAZ-08

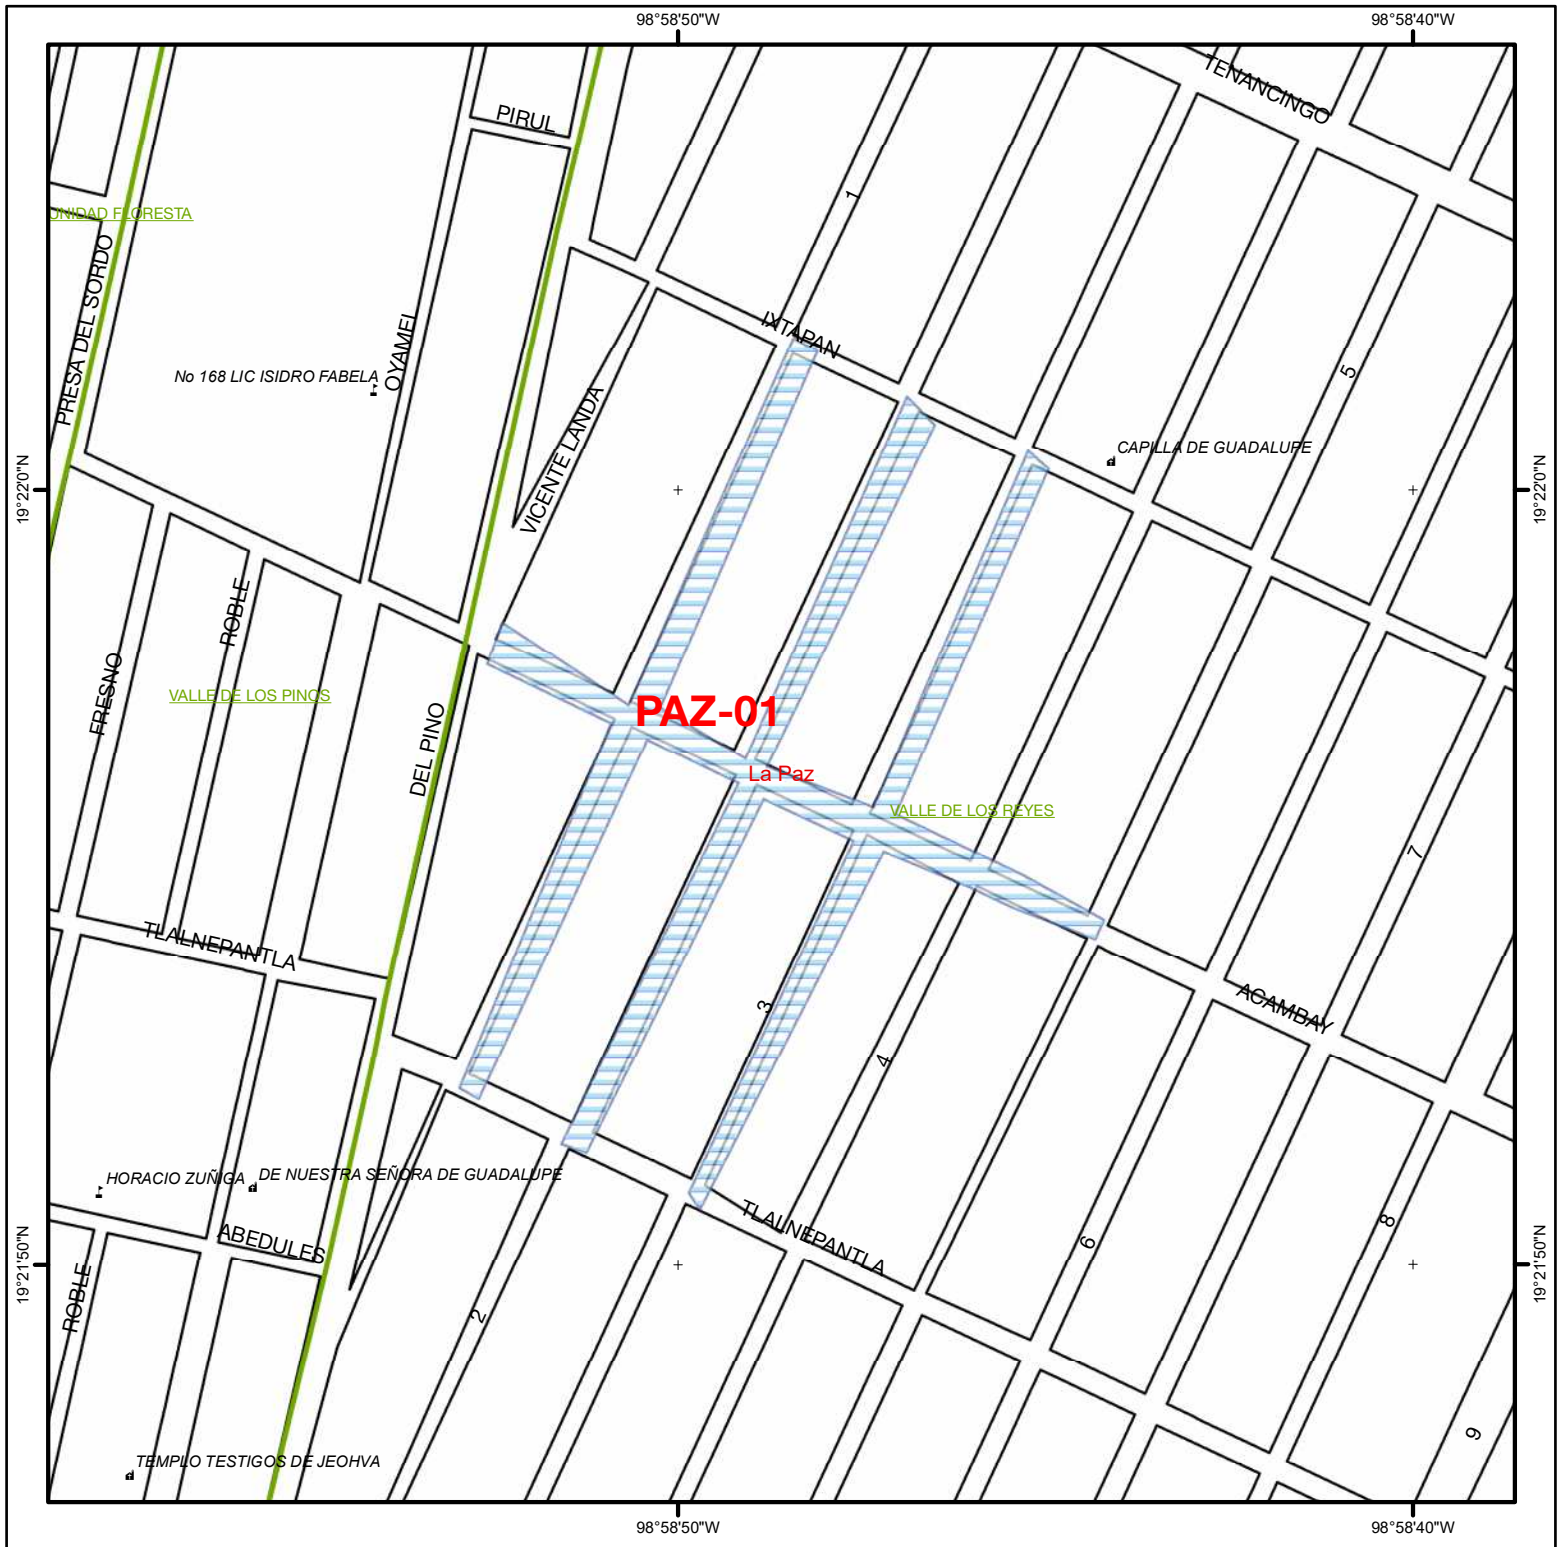
Tipo de Evento: Encharcamiento en vialidad

Tirante(s) (m.) Vial: 0.25
Interior: 0.00

Causas: Precipitación pluvial extraordinaria y falta de mantenimiento.

Descripción: Precipitación pluvial intensa, aunado a la acumulación de basura en la red de drenaje, ocasionó encharcamientos en la zona.

Personal del Grupo Tláloc, realizó trabajos de limpieza y desazolve de la red drenaje, utilizando 3 equipos de presión - succión y 3 camiones cisterna, por evento.

Programa de limpieza y desazolve de la red de drenaje.

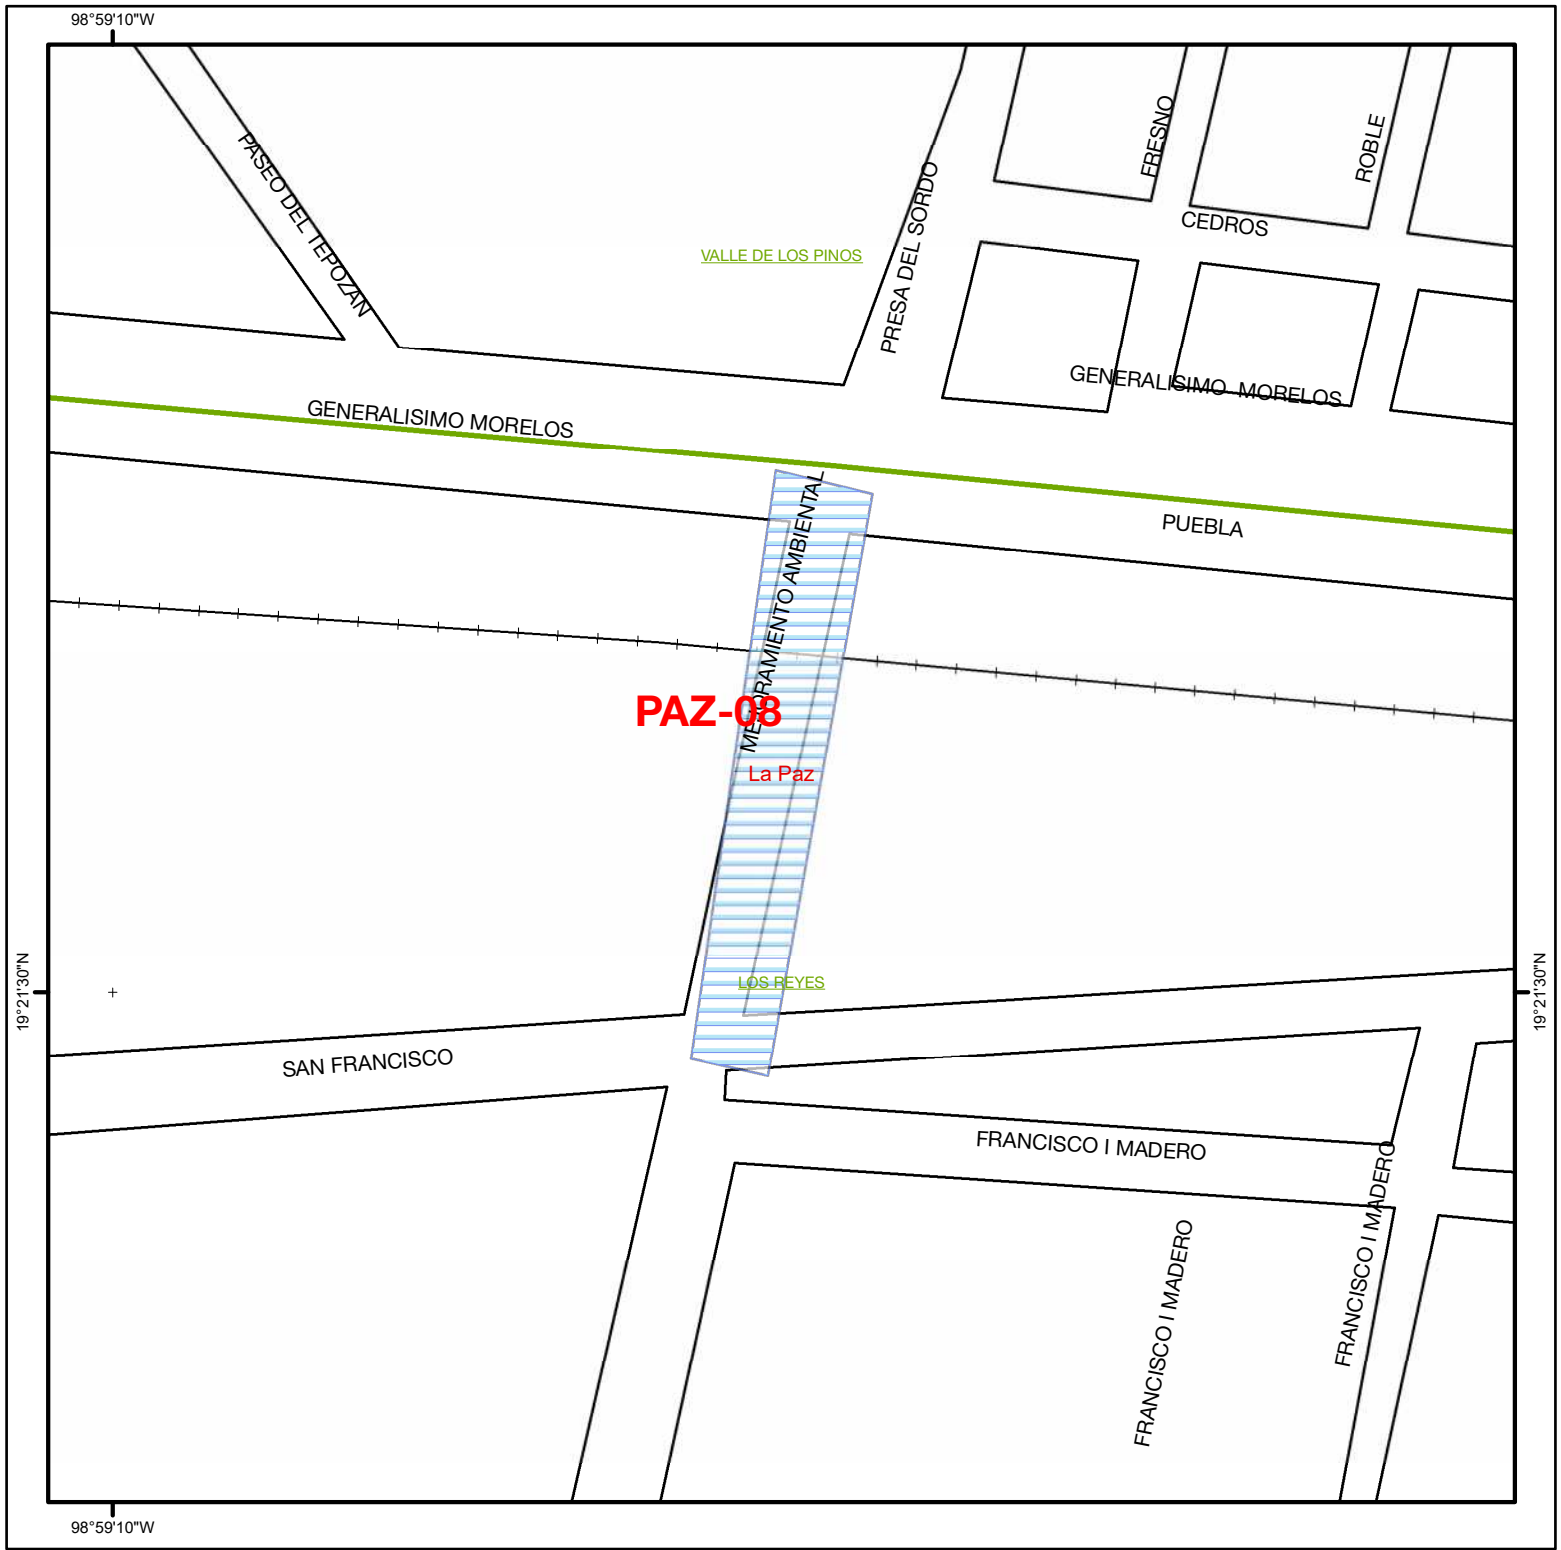
Tipo de Evento: Encharcamiento en vialidad

Tirante(s) (m.) Vial: 0.40
Interior: 0.00

Causas: Precipitación pluvial extraordinaria e infraestructura hidráulica insuficiente.

Descripción: Precipitación pluvial intensa, aunado a la falta de capacidad de la infraestructura hidráulica, provocó encharcamientos en la zona, sólo un vehículo resultó varado.

Personal del Grupo Tláloc, realizó trabajos de limpieza y desazolve de la red de drenaje.

Programa de limpieza y desazolve de la red de drenaje.
